## REPORTE FOTOGRÁFICO - SUPERVISION

**Nombre de la Estacion:** SAN JUAN DE IRIS  
**Nombre de Localidad:** SAN JUAN DE IRIS  
**Fecha:** 29/05/2026 - 29/05/2026  
**Dirección:** CENTRO POBLADO SAN JUAN DE IRIS  
**ID site:** LI5209  
**CRQ:** CRQ000000074695

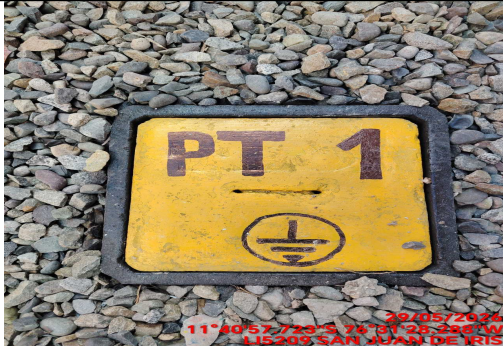
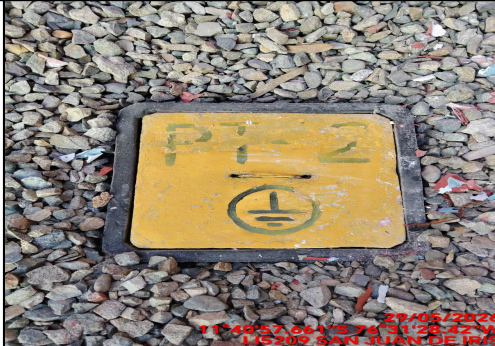
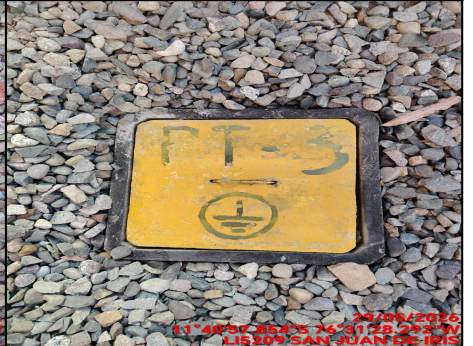
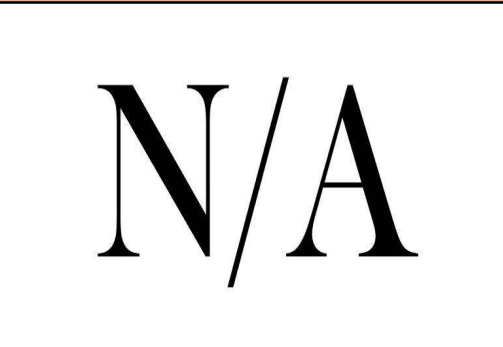
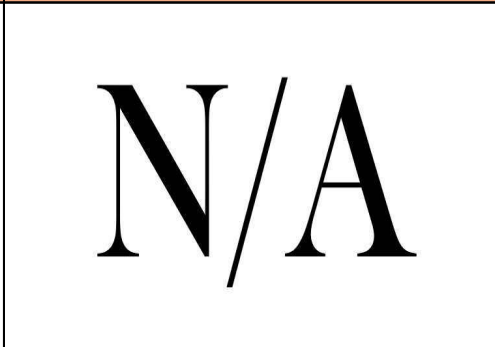
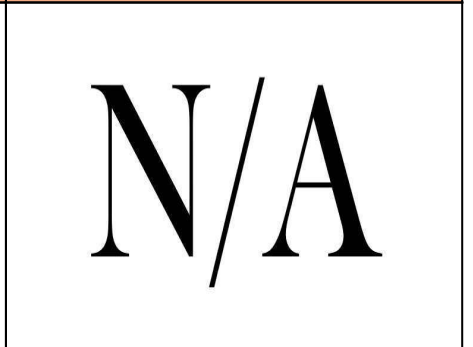
### TAPAS STAP: PINTADO DE TAPAS SEGUN PLANO SPAT

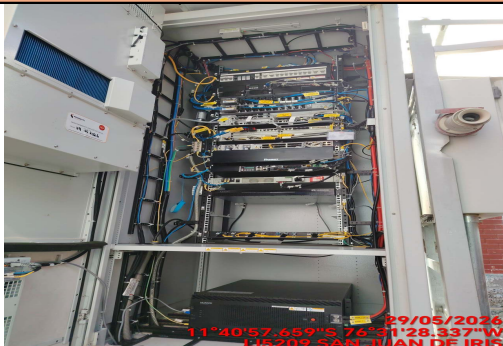
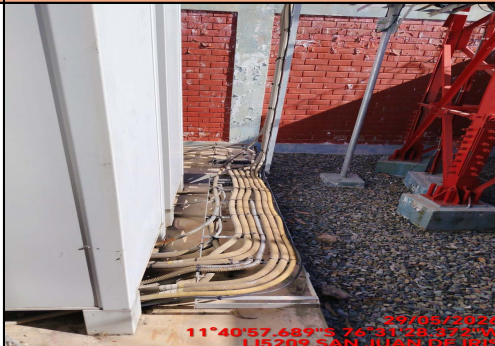
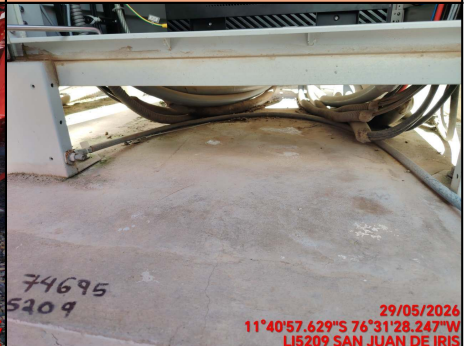
### LIMPIEZA GABINETE: LIMPIEZA DENTRO, PARTE POSTERIOR, PARTE BAJA Y ENTRE LOS GABINETES

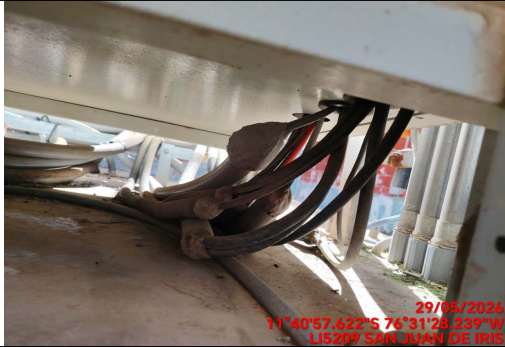
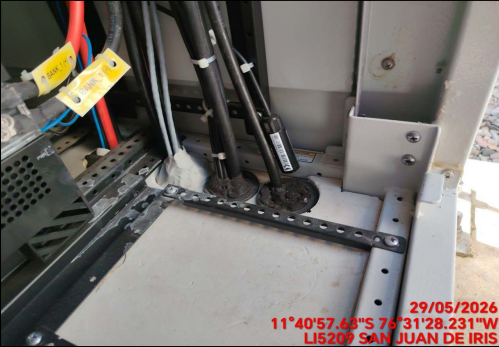
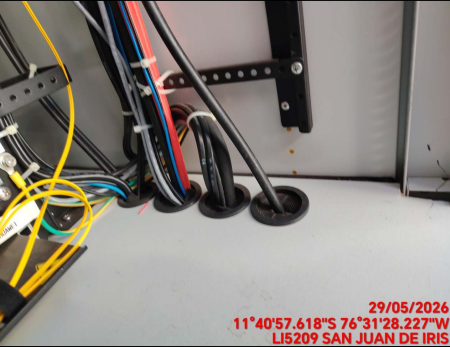
| SELLADO: SELLADO DE EQUIPOS Y DUCTOS POR DONDE INGRESAN LOS CABLES AL GABINETE (CON SIKAFLEX) | | |

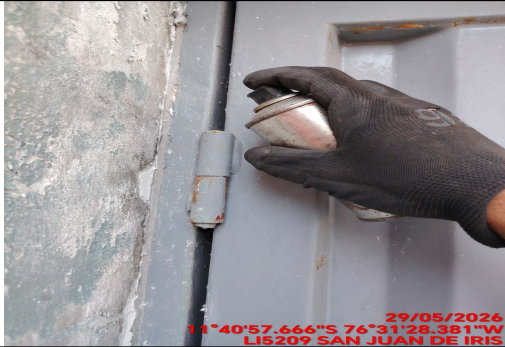
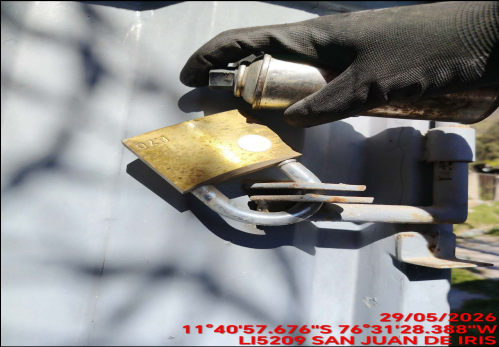
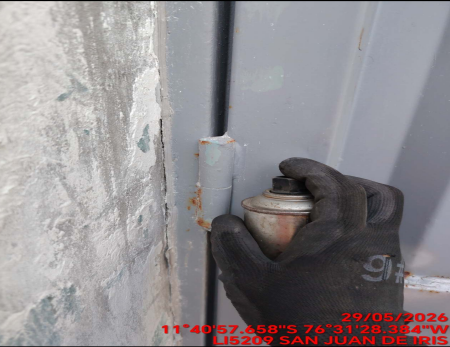
| SELLADO: SELLADO DE EQUIPOS Y DUCTOS POR DONDE INGRESAN LOS CABLES AL GABINETE (CON SIKAFLEX) | | |
|---|---|---|
| ACEITADO: ACEITADO DE PUERTAS Y CANDADOS | | |

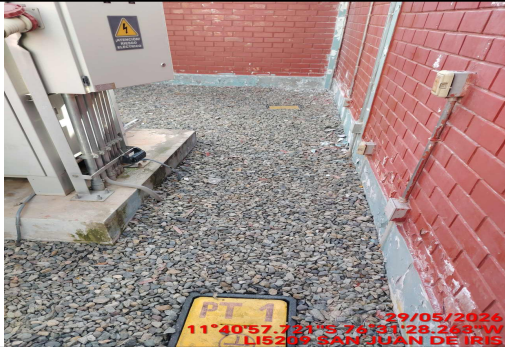
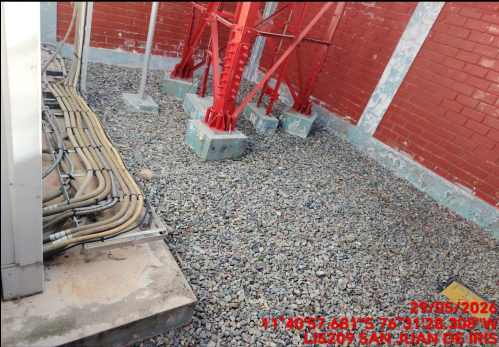
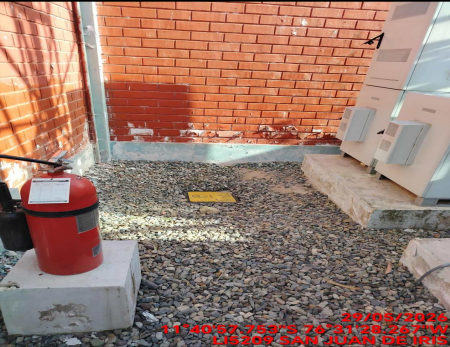
| SELLADO: SELLADO DE EQUIPOS Y DUCTOS POR DONDE INGRESAN LOS CABLES AL GABINETE (CON SIKAFLEX) | | |
|---|---|---|
| LIMPIEZA INTERIOR: LIMPIEZA INTERIOR DEL SITE / DESMALEZADO | | |

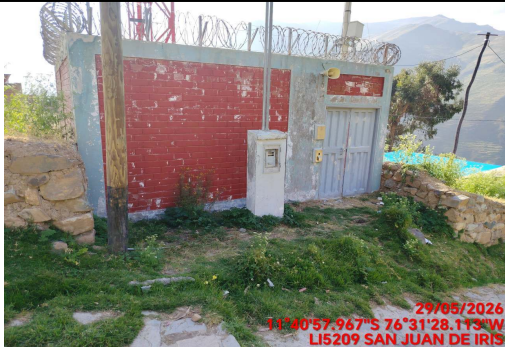
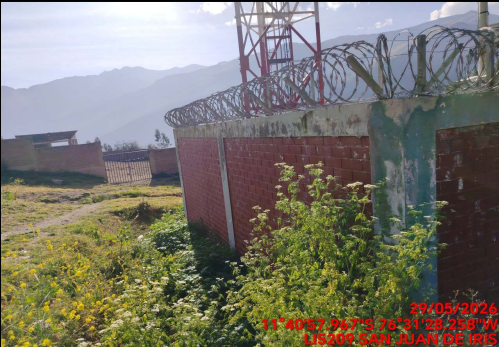
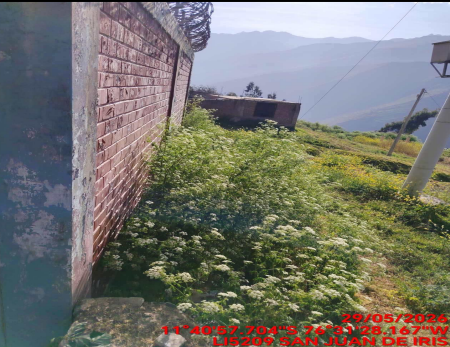
| SELLADO: SELLADO DE EQUIPOS Y DUCTOS POR DONDE INGRESAN LOS CABLES AL GABINETE (CON SIKAFLEX) | | |
|---|---|---|
| LIMPIEZA EXTERIOR: LIMPIEZA EXTERIOR DEL SITE / DESMALEZADO | | |

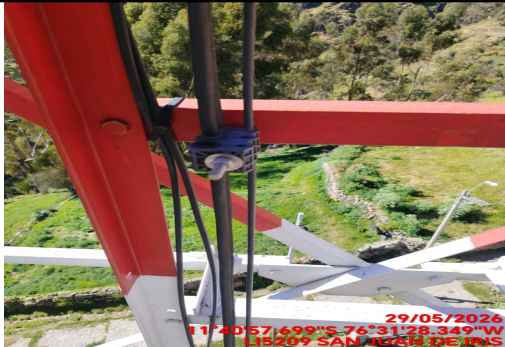
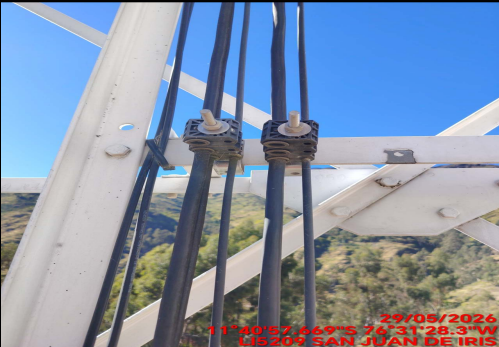
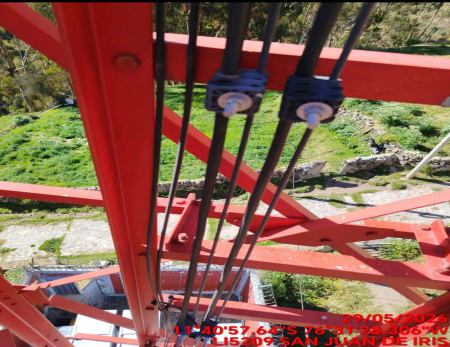
| SELLADO: SELLADO DE EQUIPOS Y DUCTOS POR DONDE INGRESAN LOS CABLES AL GABINETE (CON SIKAFLEX) | | |
|---|---|---|
| CLAMPS: REVISION DE CLAMPS EN CABLES IF, FO Y ENERGIZADO DE RRU's | | |

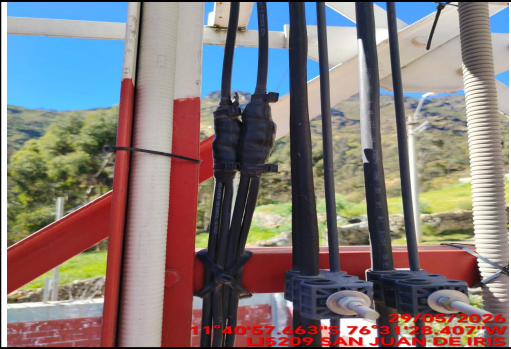
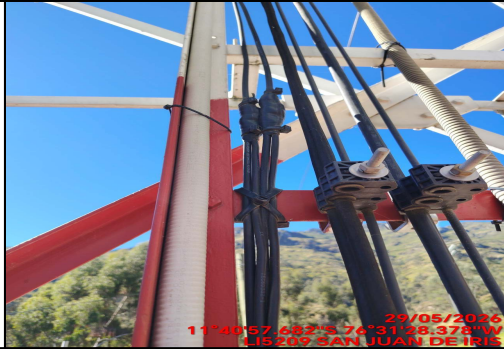
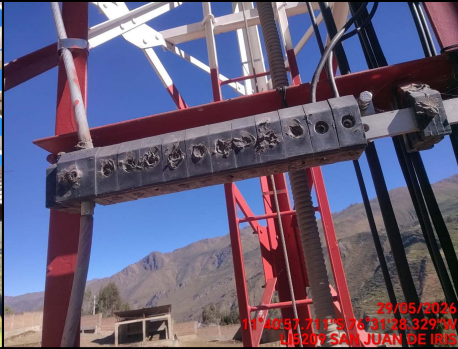
GROUNDING KIT: REVISION DE ATERRAMIENTO DE CABLES IF, FO Y ENERGIZADO DE RRUs

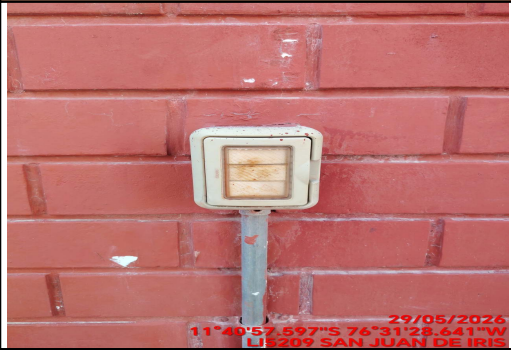
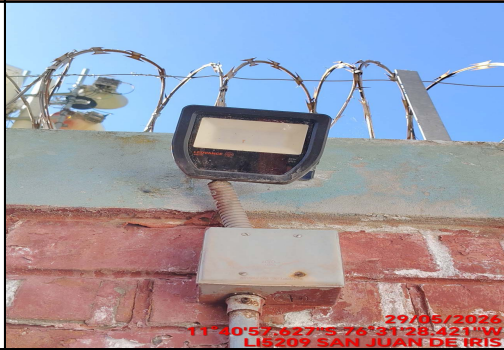
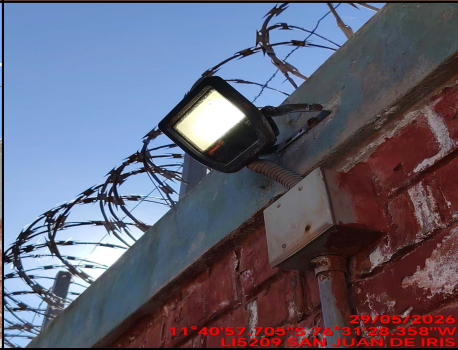
REVISION DEL ESTADO DE LUMINARIA DE EMERGENCIA (LUMINARIA ENCENDIDA Y APAGADA)

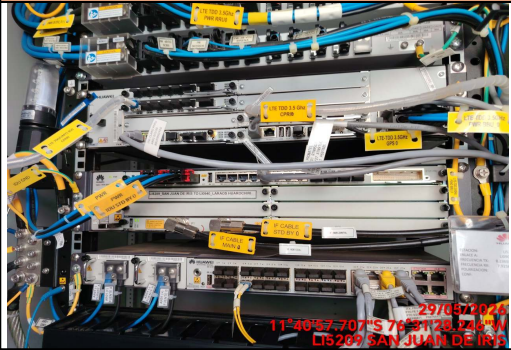
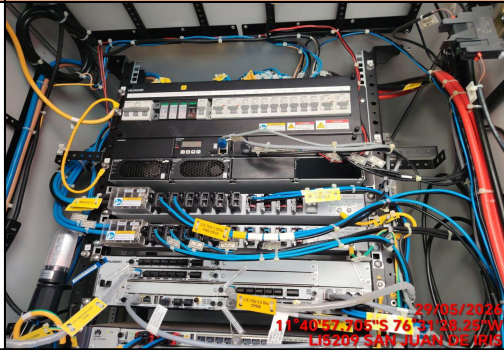
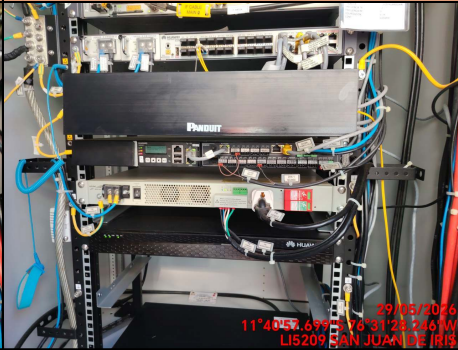
ETIQUETADO DE DATOS, POWER, TIERRA DE IDU Y TIERRA DE BBU CORRECTAMENTE ETIQUETADOS

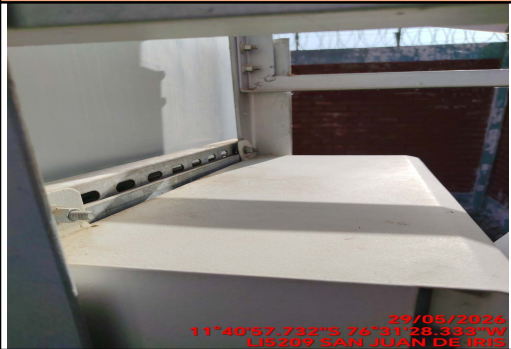
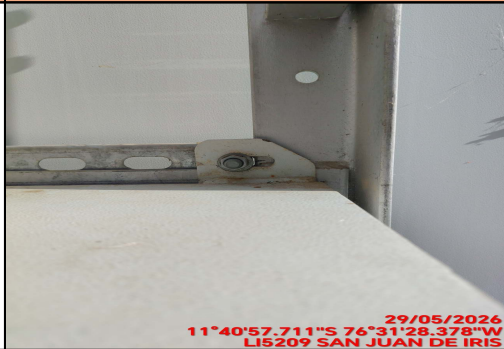
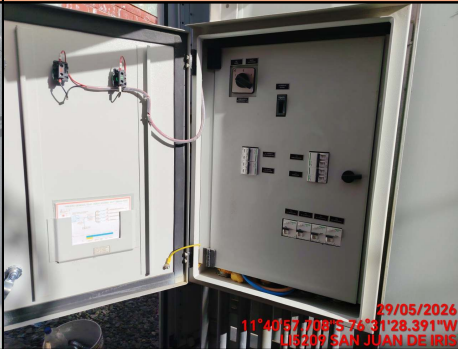
TABLERO PRONATEL: REVISION DEL ESTADO FISICO DE TABLERO (CORROSION / OXIDO)

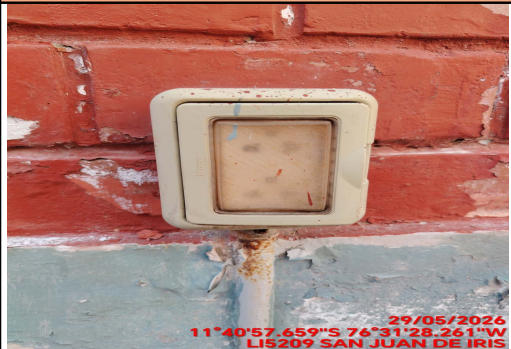
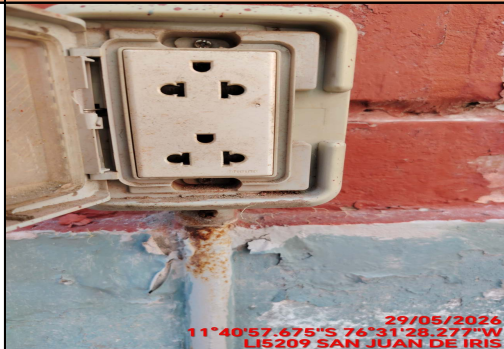
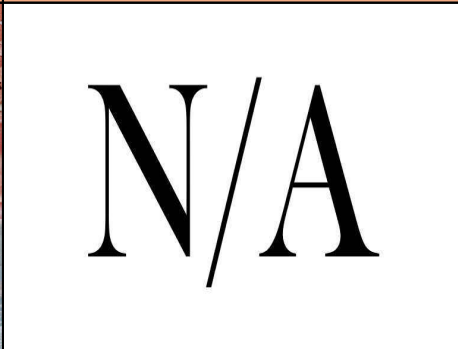
TOMACORRIENTES: REVISION DEL ESTADO FISICO DE TOMACORRIENTES

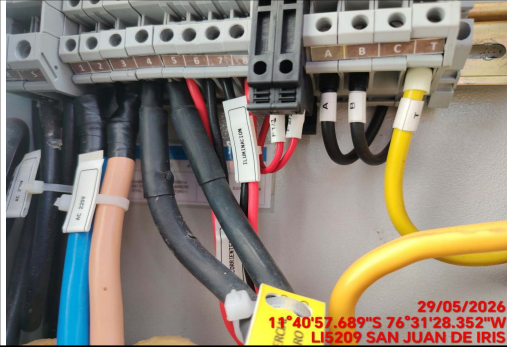
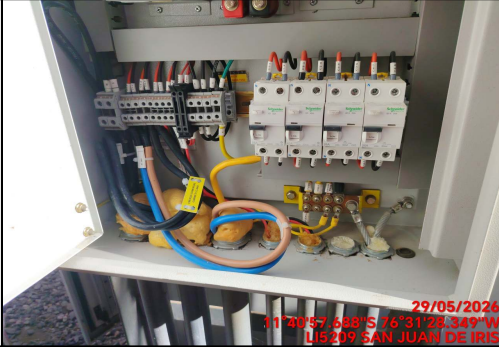
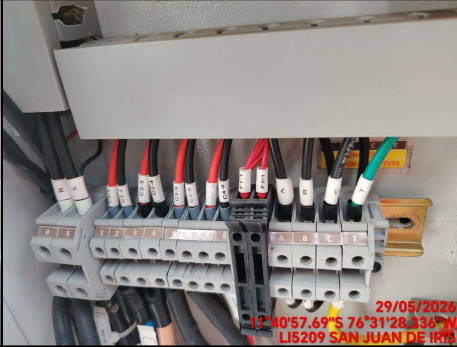
**BORNERAS: DETECCION DE TERMINALES DE CABLES EN TABLERO GENERAL SIN BORNERA**

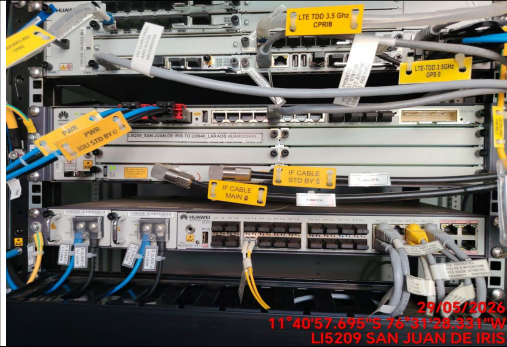
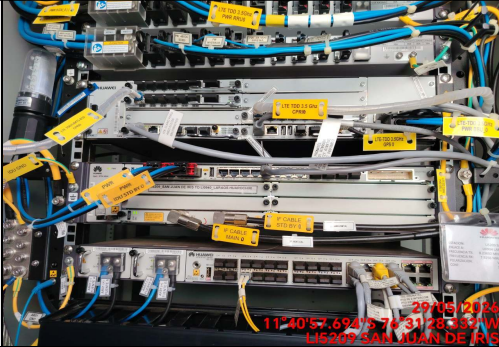
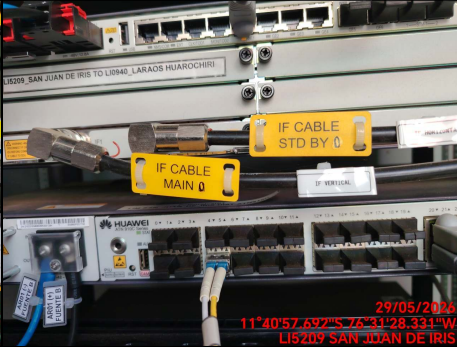
**CONECTORES: DETECCION DE CONECTORES FI EN IDU SIN PROTECCION DE MANGA TERMOCONTRAIBLE**
