## REPORTE FOTOGRÁFICO - Observaciones Internas

**Nombre de la Estacion:** HONGOS  
**Nombre de Localidad:** HONGOS  
**Fecha:** 29/05/2026 - 29/05/2026  
**Dirección:** HONGOS YAUYOS LIMA  
**ID site:** LI1542  
**CRQ:** CRQ000000074665

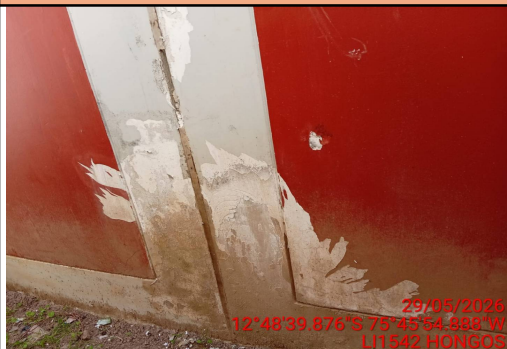
#### FOTO 1

### PAREDES Y COLUMNAS CON PROBLEMAS DE PINTURA

### BAJA
