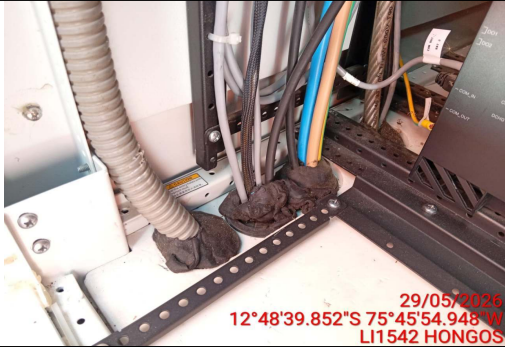
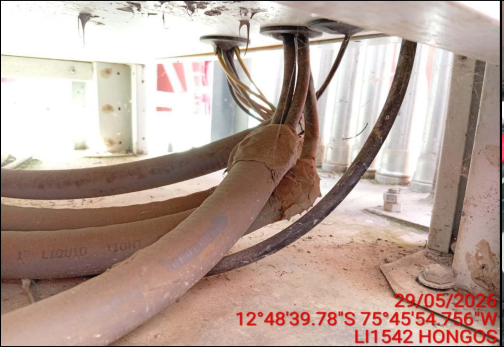
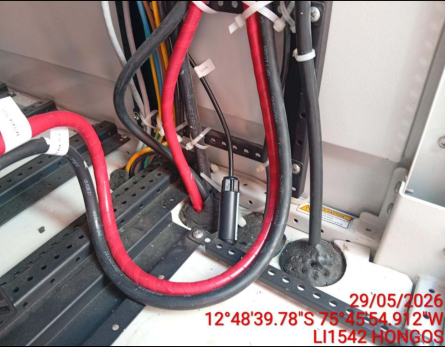
| SELLADO: SELLADO DE EQUIPOS Y DUCTOS POR DONDE INGRESAN LOS CABLES AL GABINETE (CON SIKAFLEX) | | |

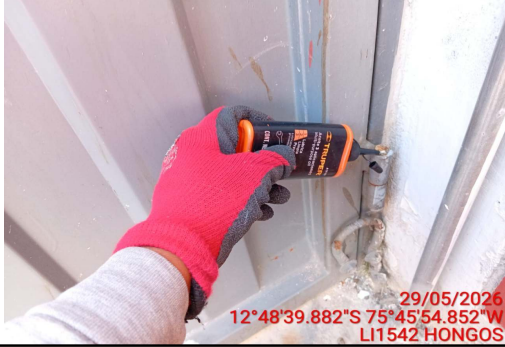
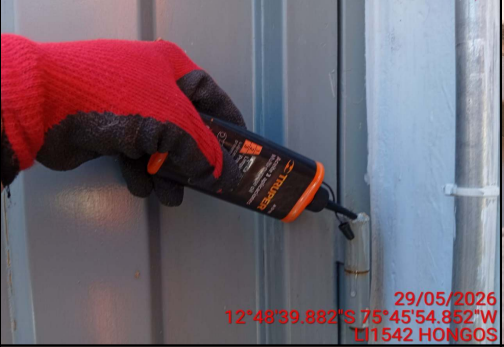
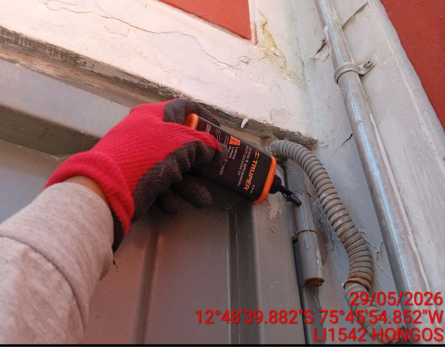
| SELLADO: SELLADO DE EQUIPOS Y DUCTOS POR DONDE INGRESAN LOS CABLES AL GABINETE (CON SIKAFLEX) | | |
|---|---|---|
| ACEITADO: ACEITADO DE PUERTAS Y CANDADOS | | |

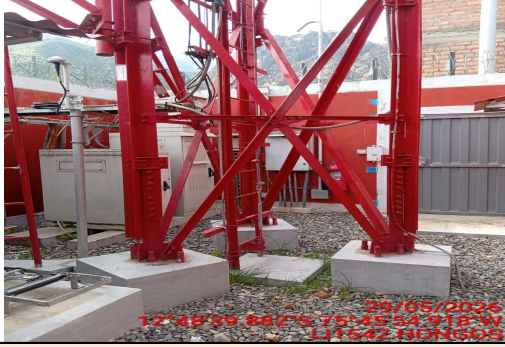
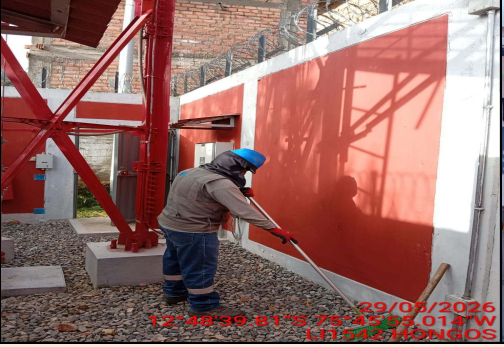
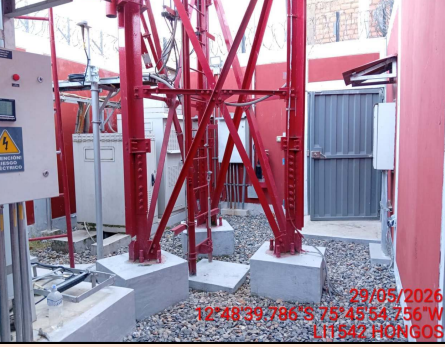
| SELLADO: SELLADO DE EQUIPOS Y DUCTOS POR DONDE INGRESAN LOS CABLES AL GABINETE (CON SIKAFLEX) | | |
|---|---|---|
| LIMPIEZA INTERIOR: LIMPIEZA INTERIOR DEL SITE / DESMALEZADO | | |

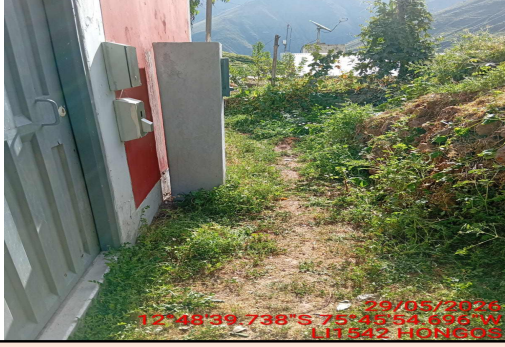
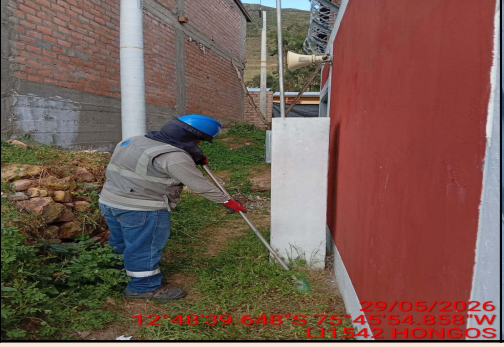
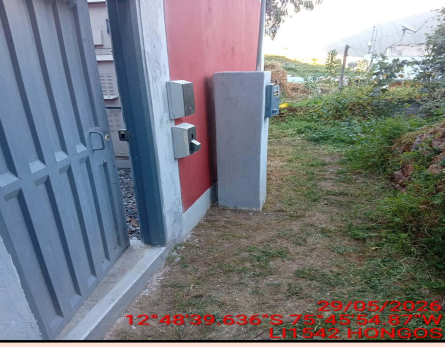
| SELLADO: SELLADO DE EQUIPOS Y DUCTOS POR DONDE INGRESAN LOS CABLES AL GABINETE (CON SIKAFLEX) | | |
|---|---|---|
| LIMPIEZA EXTERIOR: LIMPIEZA EXTERIOR DEL SITE / DESMALEZADO | | |

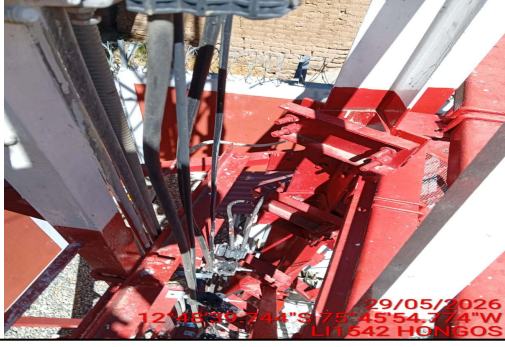
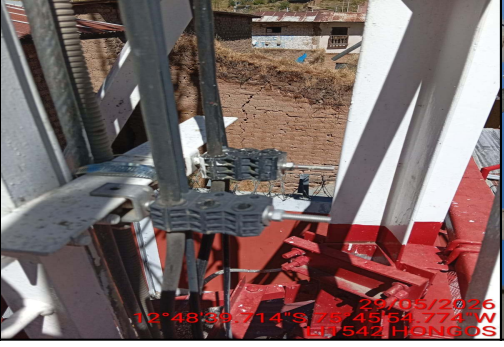
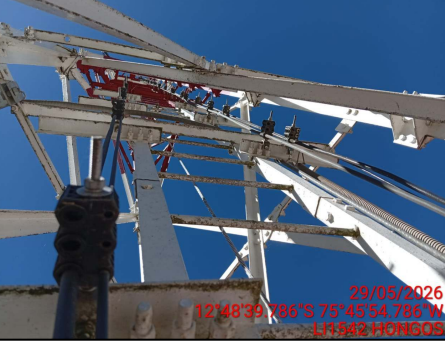
| SELLADO: SELLADO DE EQUIPOS Y DUCTOS POR DONDE INGRESAN LOS CABLES AL GABINETE (CON SIKAFLEX) | | |
|---|---|---|
| CLAMPS: REVISION DE CLAMPS EN CABLES IF, FO Y ENERGIZADO DE RRU's | | |

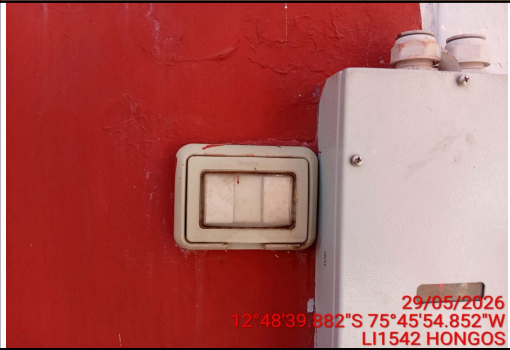
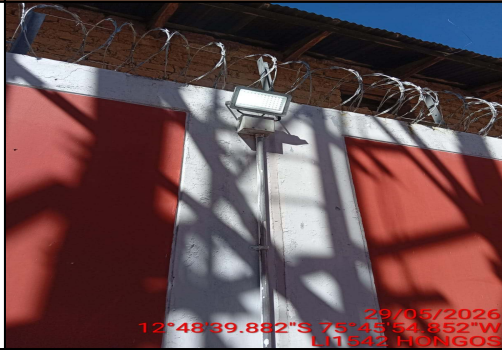
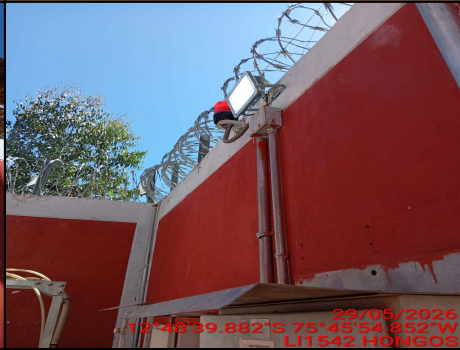
REVISION DEL ESTADO DE LUMINARIA DE EMERGENCIA (LUMINARIA ENCENDIDA Y APAGADA)

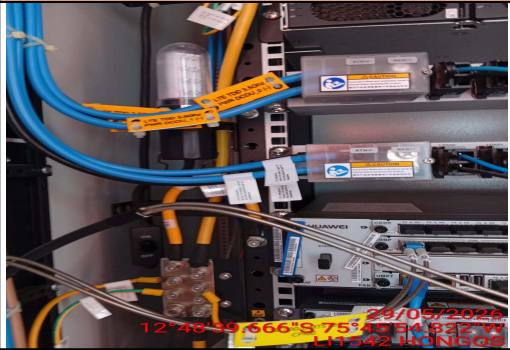
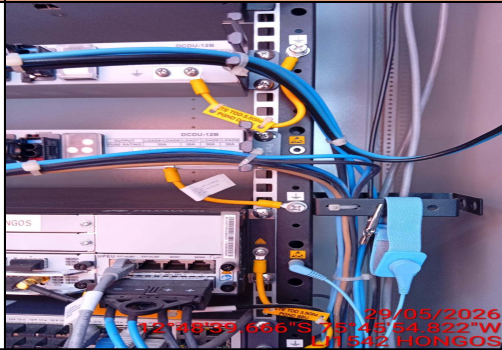
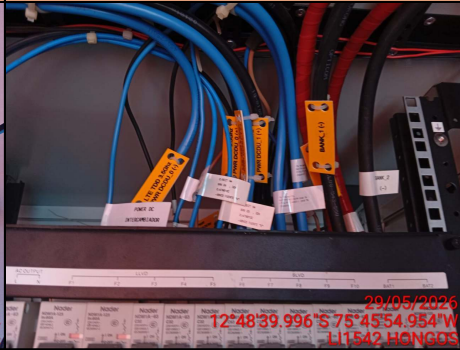
ETIQUETADO DE DATOS, POWER, TIERRA DE IDU Y TIERRA DE BBU CORRECTAMENTE ETIQUETADOS

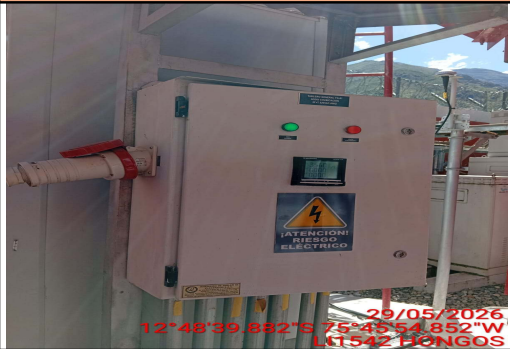
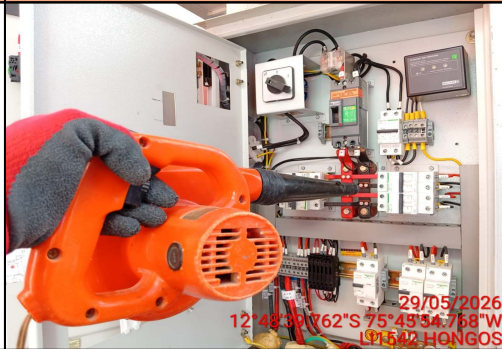
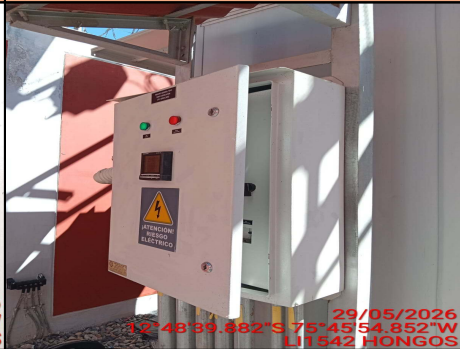
TABLERO PRONATEL: REVISION DEL ESTADO FISICO DE TABLERO (CORROSION / OXIDO)

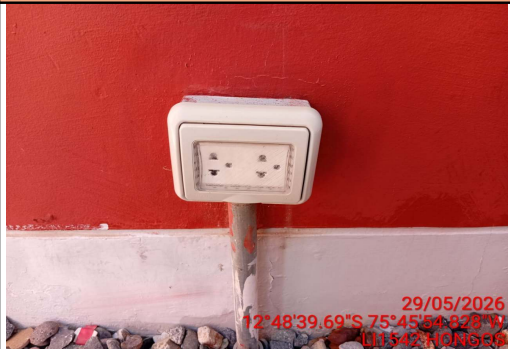
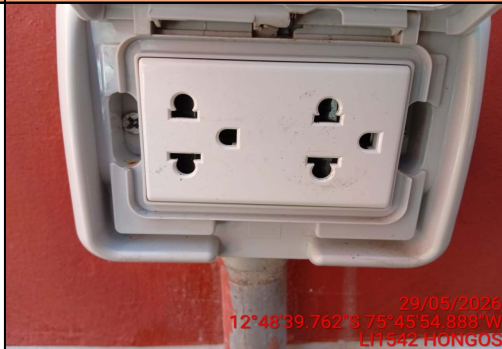
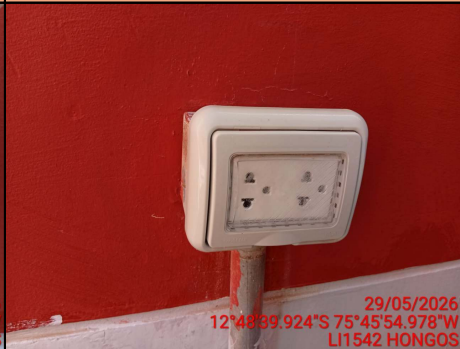
TOMACORRIENTES: REVISION DEL ESTADO FISICO DE TOMACORRIENTES
