## REPORTE FOTOGRÁFICO - SUPERVISION

**Nombre de la Estacion:** SAN BUENAVENTURA  
**Nombre de Localidad:** SAN BUENAVENTURA  
**Fecha:** 01/06/2026 - 01/06/2026  
**Dirección:** CENTRO POBLADO SAN BUENAVENTURA  
**ID site:** LI4369  
**CRQ:** CRQ000000078424

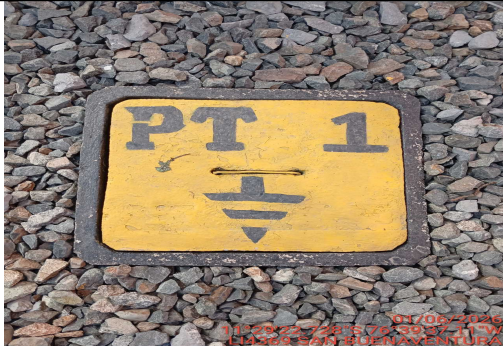
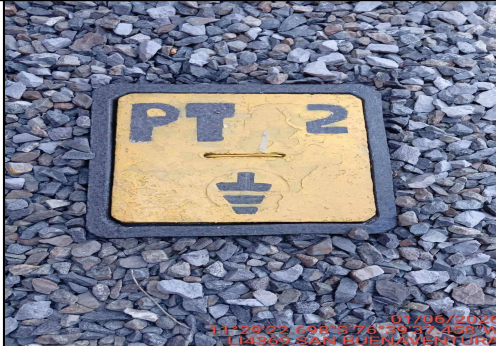
### TAPAS STAP: PINTADO DE TAPAS SEGUN PLANO SPAT

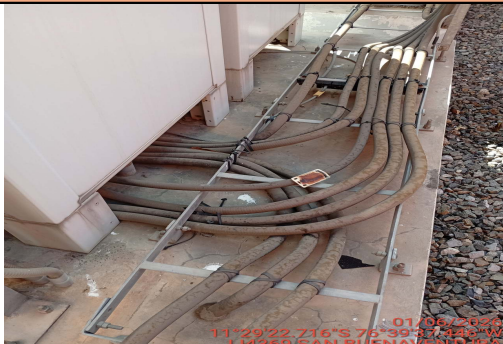
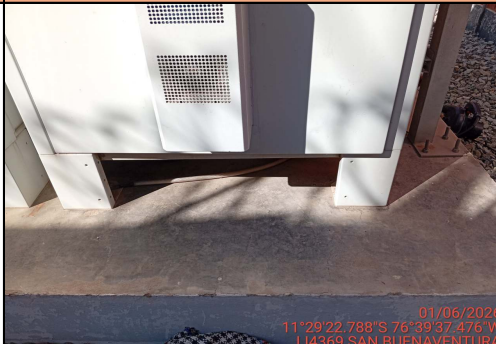
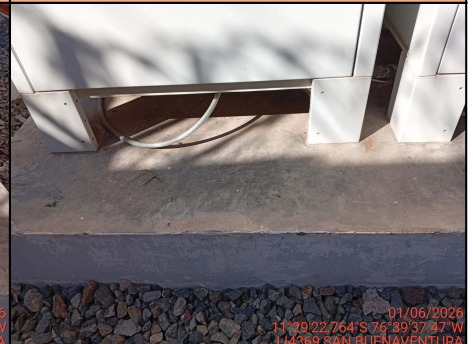
### LIMPIEZA GABINETE: LIMPIEZA DENTRO, PARTE POSTERIOR, PARTE BAJA Y ENTRE LOS GABINETES

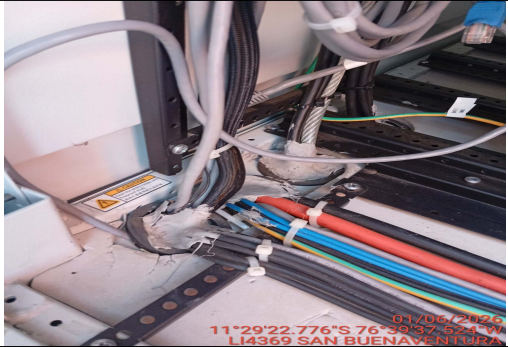
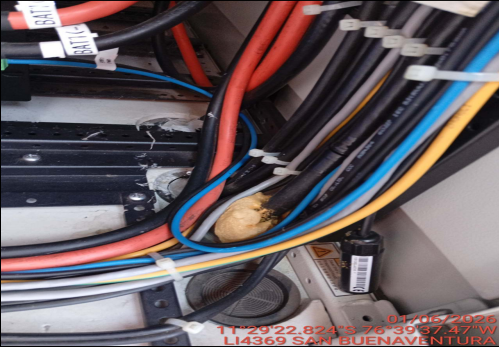
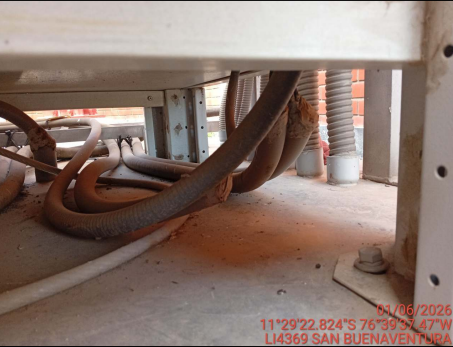
| SELLADO: SELLADO DE EQUIPOS Y DUCTOS POR DONDE INGRESAN LOS CABLES AL GABINETE (CON SIKAFLEX) | | |

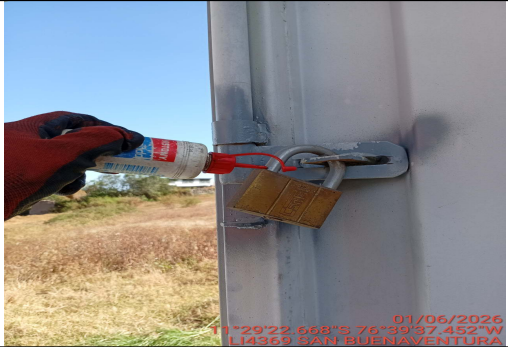
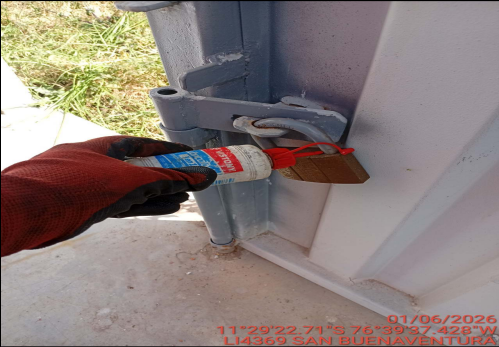
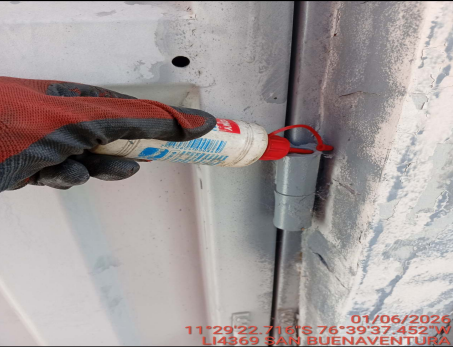
| SELLADO: SELLADO DE EQUIPOS Y DUCTOS POR DONDE INGRESAN LOS CABLES AL GABINETE (CON SIKAFLEX) | | |
|---|---|---|
| ACEITADO: ACEITADO DE PUERTAS Y CANDADOS | | |

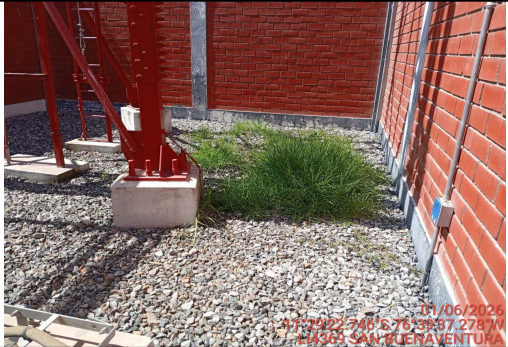
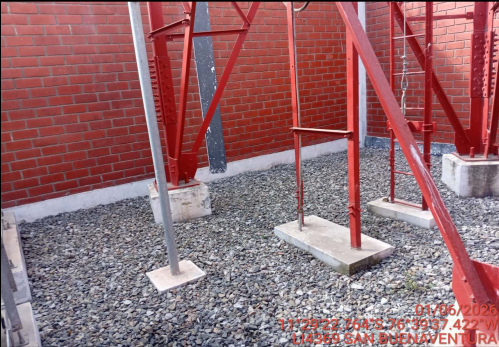
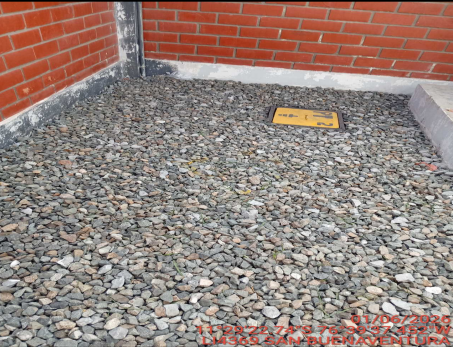
| SELLADO: SELLADO DE EQUIPOS Y DUCTOS POR DONDE INGRESAN LOS CABLES AL GABINETE (CON SIKAFLEX) | | |
|---|---|---|
| LIMPIEZA INTERIOR: LIMPIEZA INTERIOR DEL SITE / DESMALEZADO | | |

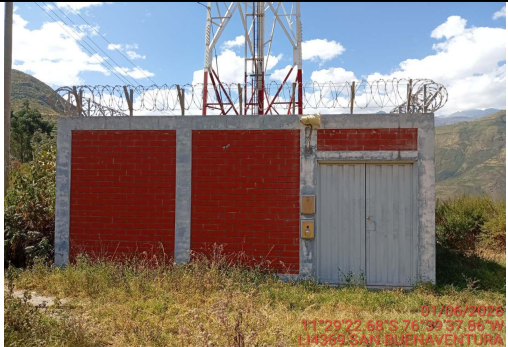
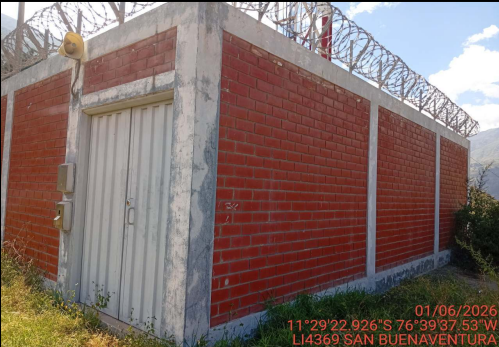
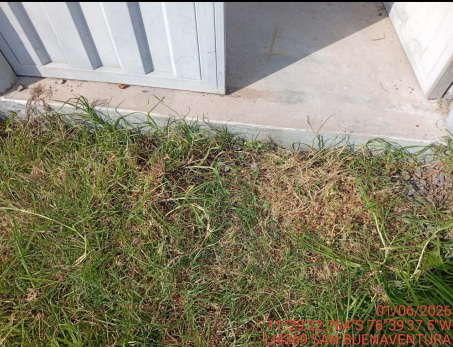
| SELLADO: SELLADO DE EQUIPOS Y DUCTOS POR DONDE INGRESAN LOS CABLES AL GABINETE (CON SIKAFLEX) | | |
|---|---|---|
| LIMPIEZA EXTERIOR: LIMPIEZA EXTERIOR DEL SITE / DESMALEZADO | | |

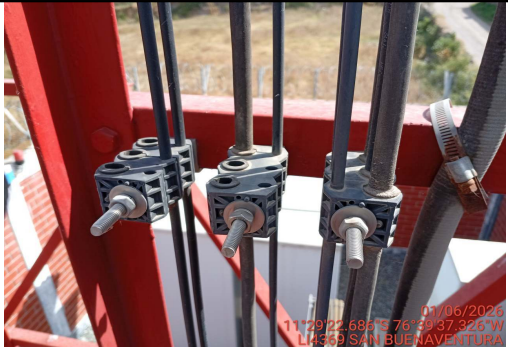
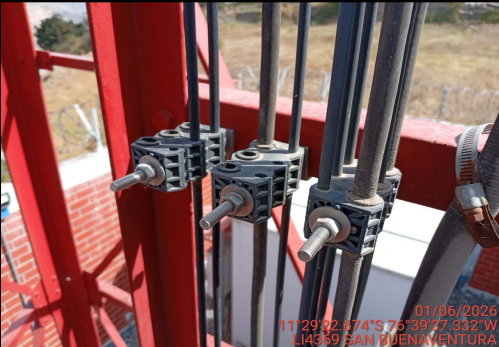
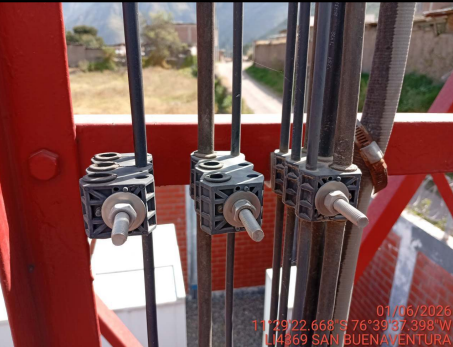
| SELLADO: SELLADO DE EQUIPOS Y DUCTOS POR DONDE INGRESAN LOS CABLES AL GABINETE (CON SIKAFLEX) | | |
|---|---|---|
| CLAMPS: REVISION DE CLAMPS EN CABLES IF, FO Y ENERGIZADO DE RRU's | | |

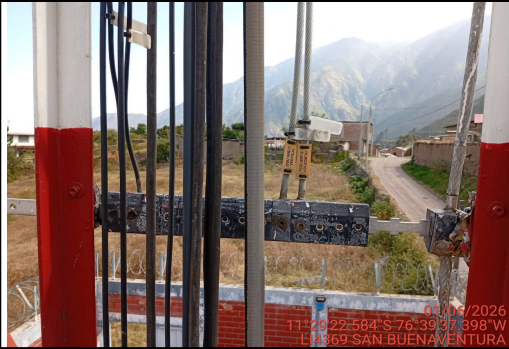
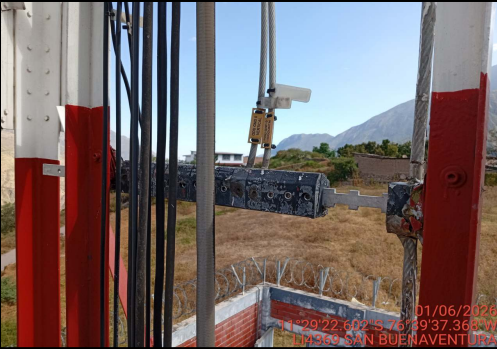
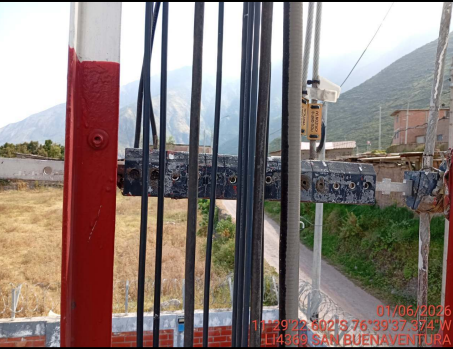
GROUNDING KIT: REVISION DE ATERRAMIENTO DE CABLES IF, FO Y ENERGIZADO DE RRU's

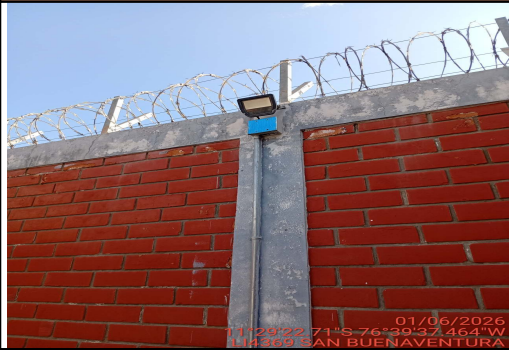
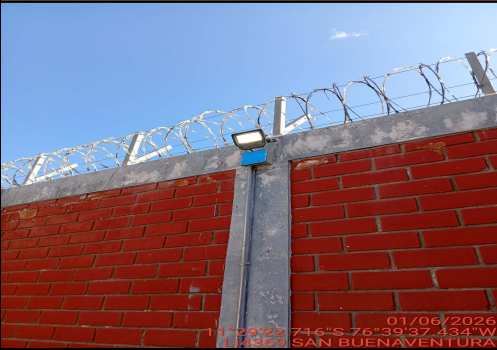
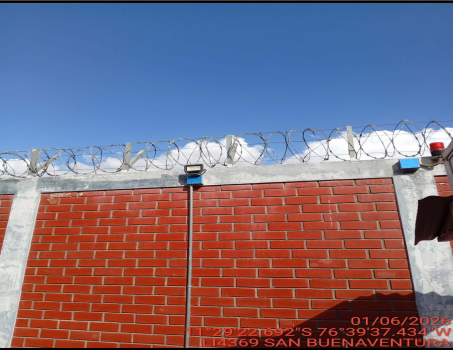
REVISION DEL ESTADO DE LUMINARIA DE EMERGENCIA (LUMINARIA ENCENDIDA Y APAGADA)

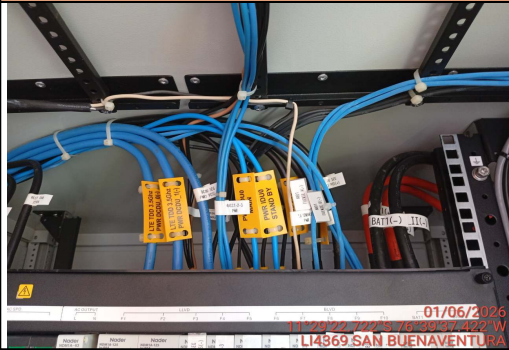
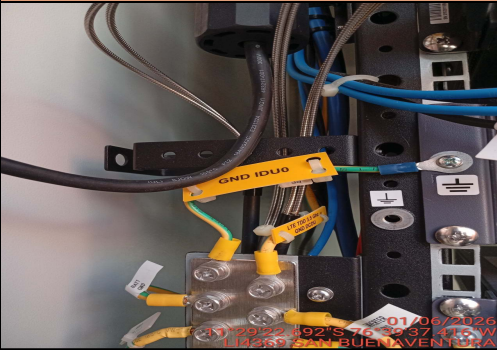
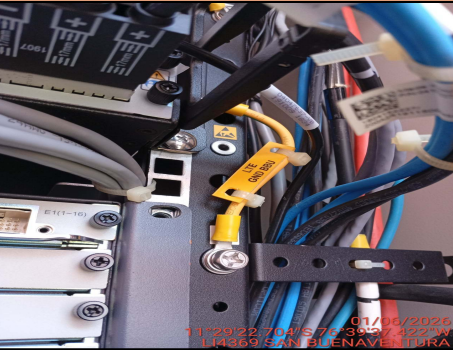
ETIQUETADO DE DATOS, POWER, TIERRA DE IDU Y TIERRA DE BBU CORRECTAMENTE ETIQUETADOS

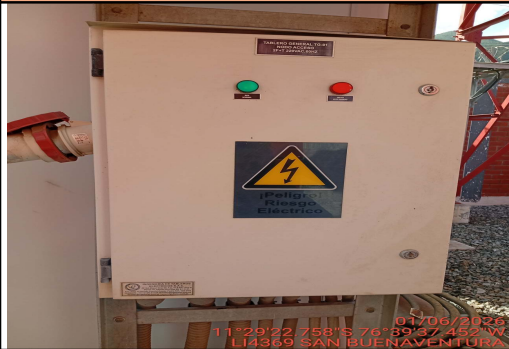
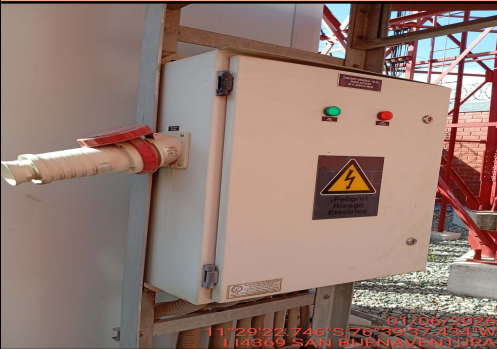
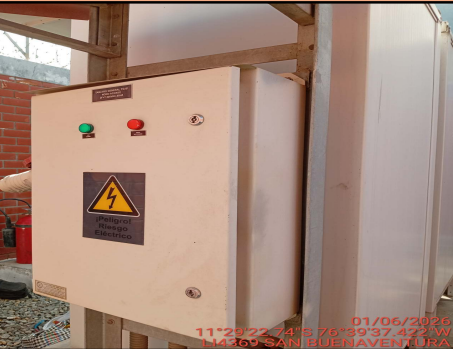
TABLERO PRONATEL: REVISION DEL ESTADO FISICO DE TABLERO (CORROSION / OXIDO)

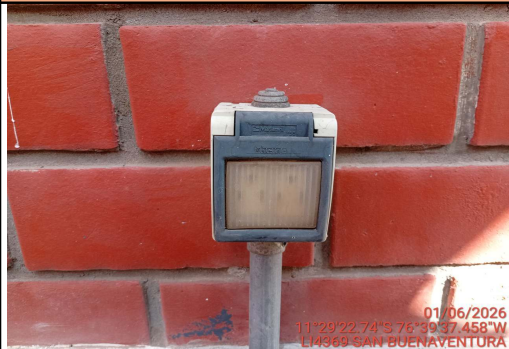
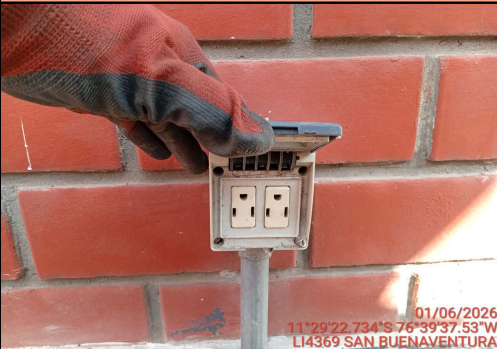
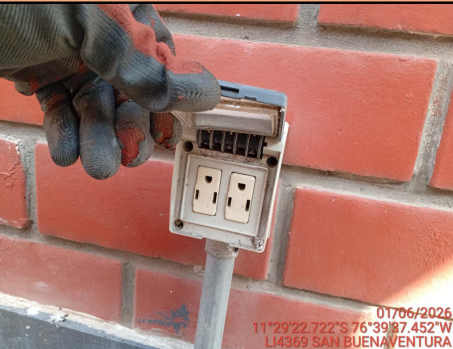
TOMACORRIENTES: REVISION DEL ESTADO FISICO DE TOMACORRIENTES

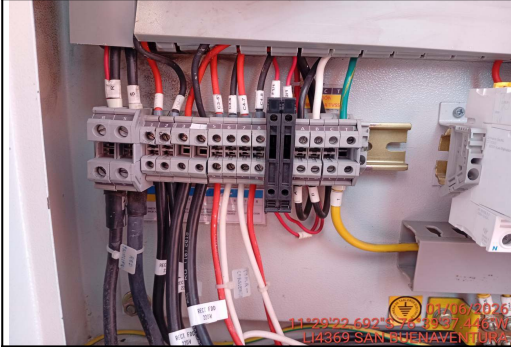
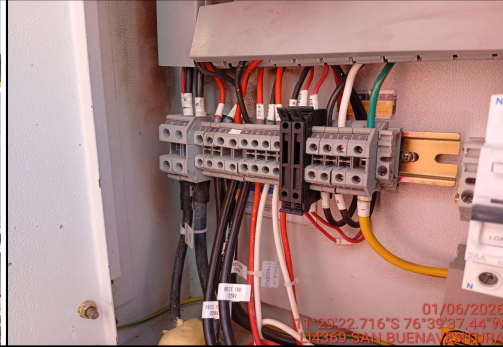
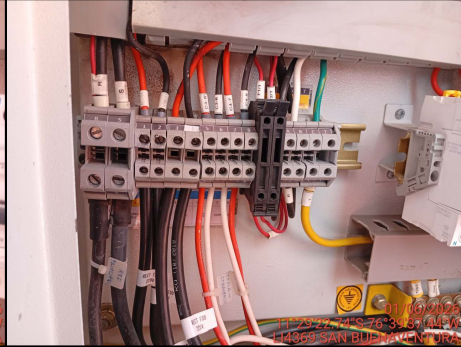
**BORNERAS: DETECCION DE TERMINALES DE CABLES EN TABLERO GENERAL SIN BORNERA**

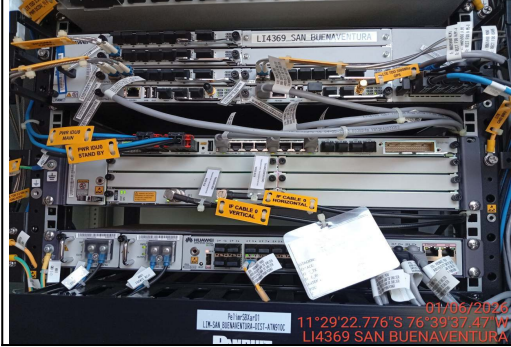
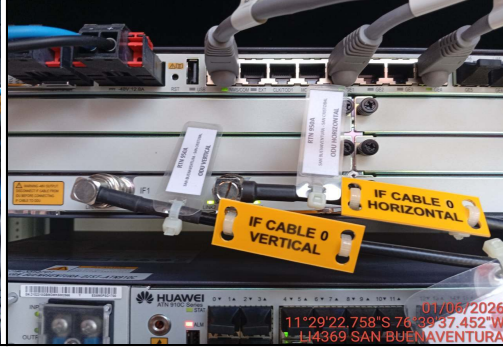
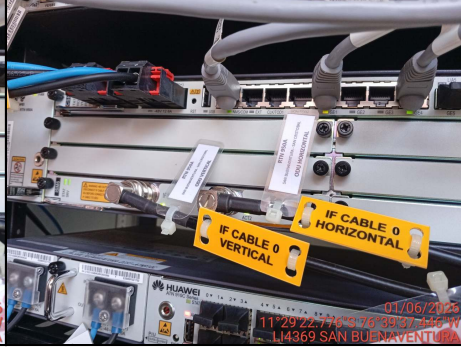
**CONECTORES: DETECCION DE CONECTORES FI EN IDU SIN PROTECCION DE MANGA TERMOCONTRAIBLE**
