## REPORTE FOTOGRÁFICO - Observaciones Internas

**Nombre de la Estacion:** CATAHUASI  
**Nombre de Localidad:** CATAHUASI  
**Fecha:** 01/06/2026 - 01/06/2026  
**Direccion:** CATAHUASI YAUYS LIMA  
**ID site:** LI1540  
**CRQ:** CRQ000000078587

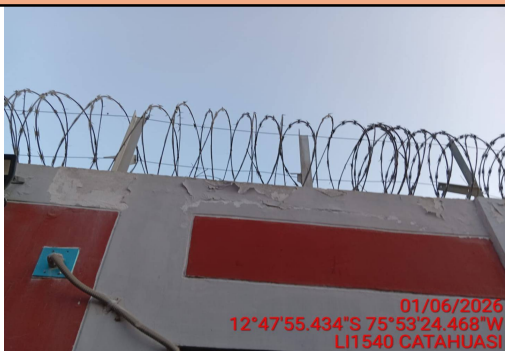
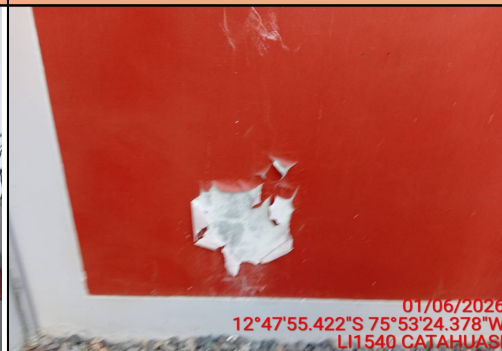
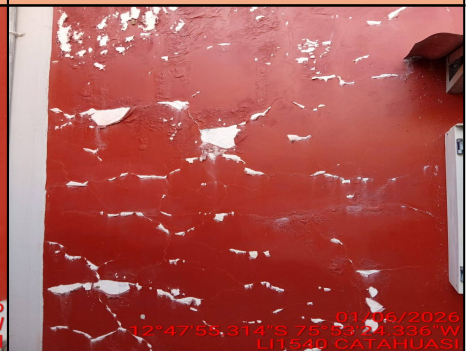
### PAREDES Y COLUMNAS CON PROBLEMAS DE PINTURA

### BAJA
