## REPORTE FOTOGRÁFICO - Sistema de Seguridad Física Interior

Nombre de la Estacion: VINTO\_BAJO  
Nombre de Localidad: BARRANCA  
Fecha: 01/06/2026 - 01/06/2026  
Direccion: CP VINTO BAJO  
ID site: LI5768  
CRQ: CRQ000000073792

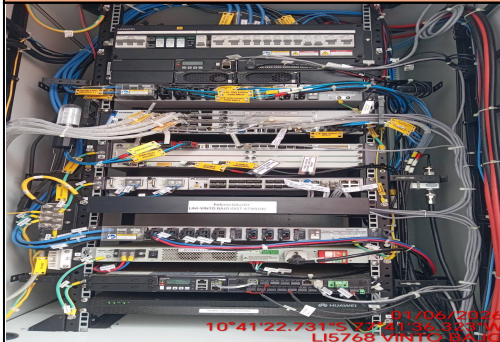
#### ANTES

### LIMPIEZA GENERAL DE LOS EQUIPOS DEL SISTEMA

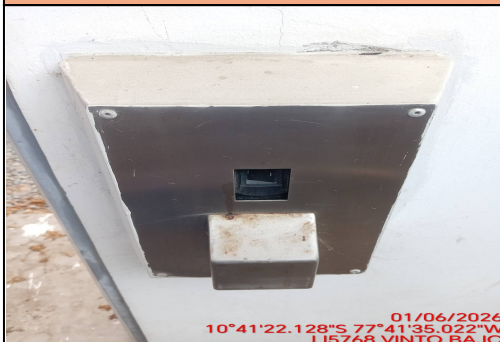
#### ANTES

### REVISIÓN DEL BUEN FUNCIONAMIENTO DE LA LECTORA

| CHECKLIST - SISTEMA DE SEGURIDAD | | |
|---|---|---|
| Lector de Huella | OK | Verificar el buen funcionamiento de la lectora |

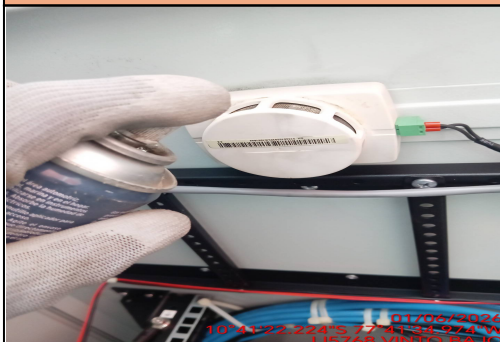
#### ANTES

### REVISIÓN DEL FUNCIONAMIENTO DEL SENSOR DE HUMO

| CHECKLIST - SISTEMA DE SEGURIDAD | | |
|---|---|---|
| Sensor de Humo | OK | Revisión estado del sensor de Humo |

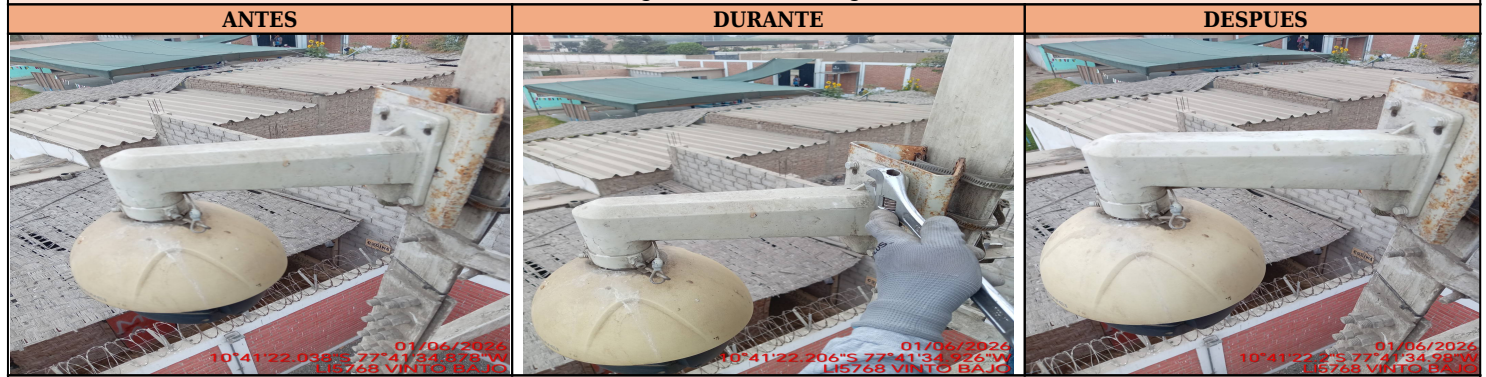
### REVISIÓN DE SUJECCIÓN Y ANCLAJES DE CÁMARA

| CHECKLIST - SISTEMA DE SEGURIDAD | | |
|---|---|---|
| Cámara | OK | Revisión de sujeción y anclajes de la Cámara |

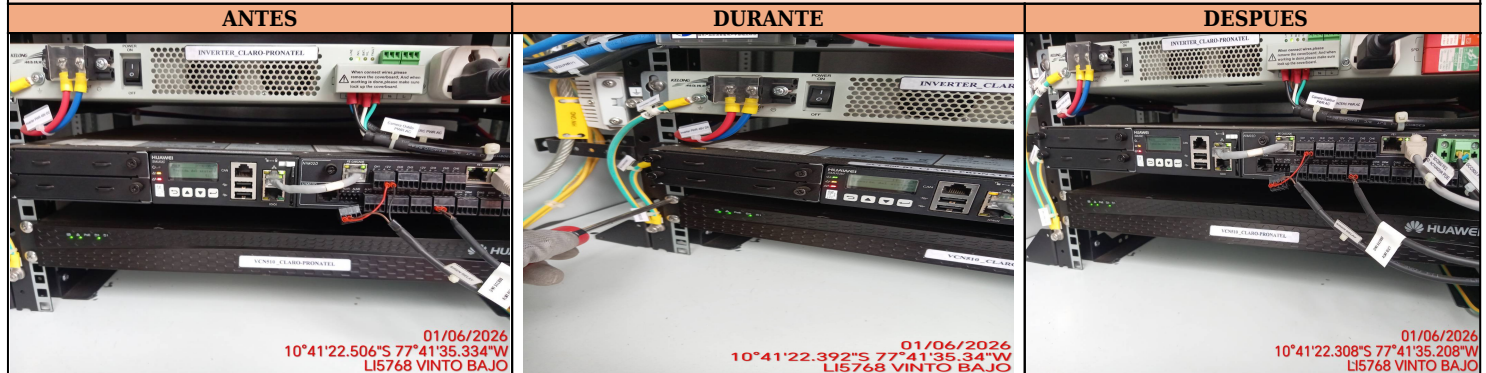
### REVISIÓN DEL EQUIPO DE GRABACIÓN (VCN510 - 8P)

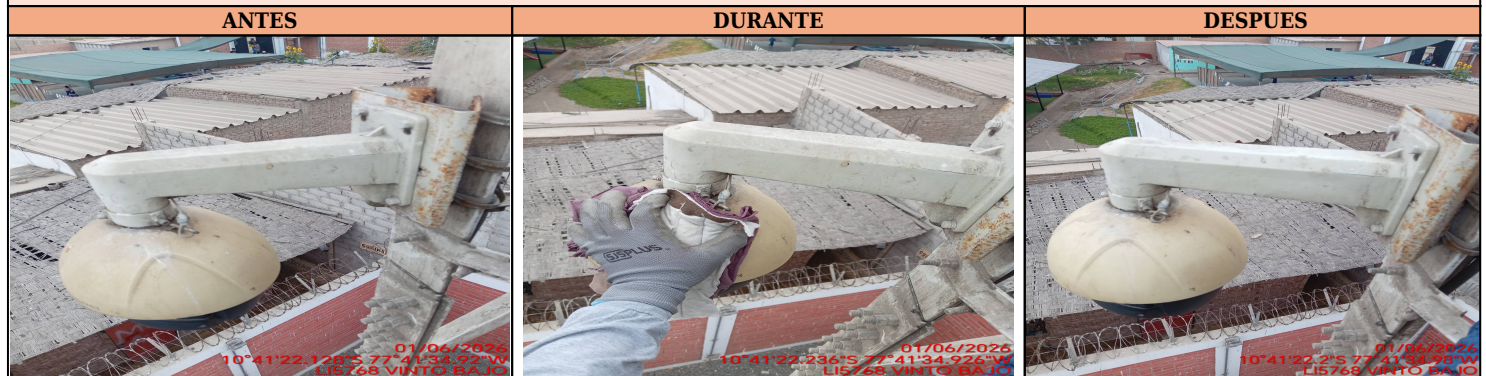
### LIMPIEZA CÁMARA DE VIDEO

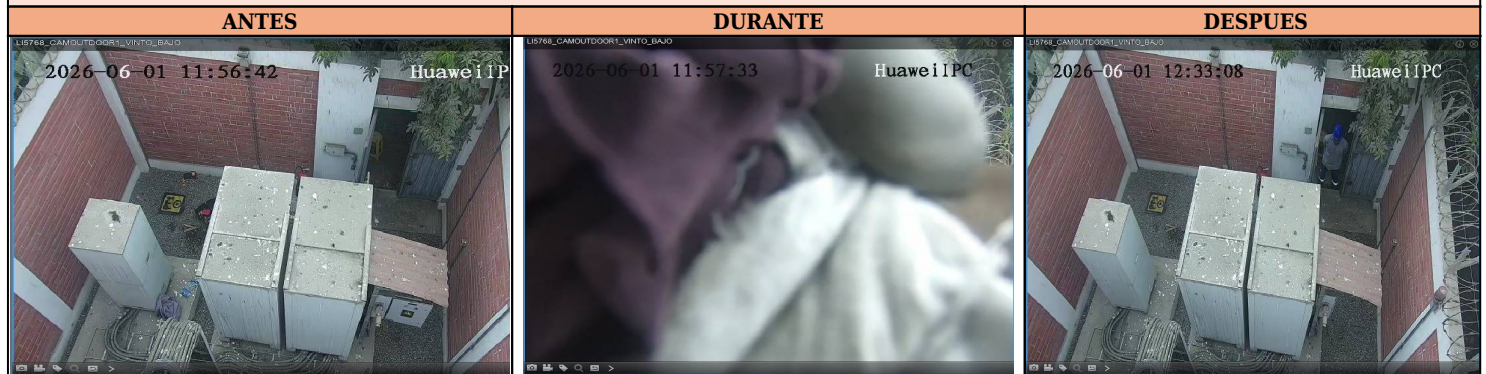
### REGISTRO DE CÁMARA AL MOMENTO DE REALIZAR SU LIMPIEZA

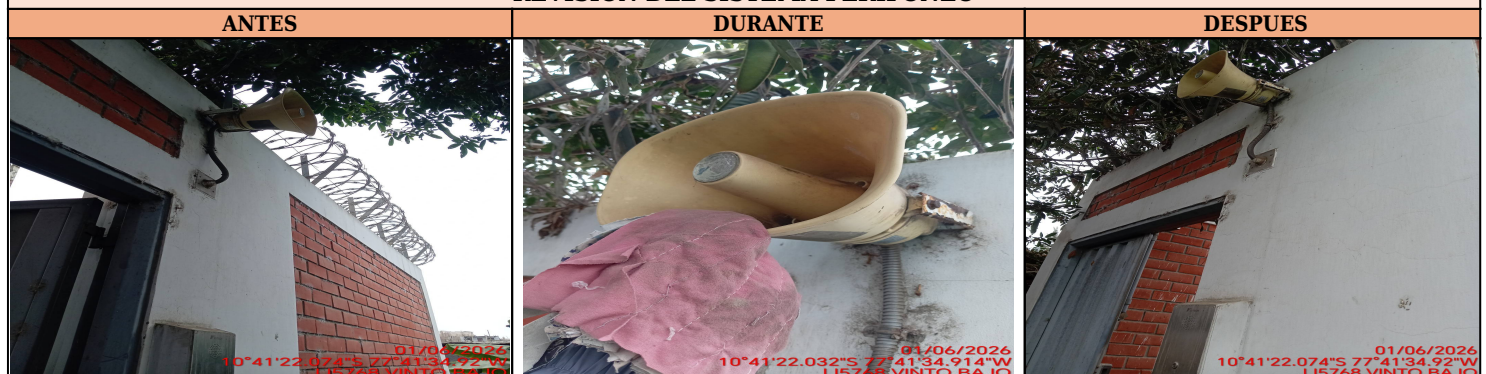
### REVISIÓN DEL SISTEMA PERIFONEO
