## REPORTE FOTOGRÁFICO - Sistema de Seguridad Física Interior

Nombre de la Estacion: LARAOS\_HUAROCHIRI  
Nombre de Localidad: LARAOS  
Fecha: 01/06/2026 - 01/06/2026  
Direccion: CERRO CULLOPATA  
ID site: LI0940  
CRQ: CRQ000000078380

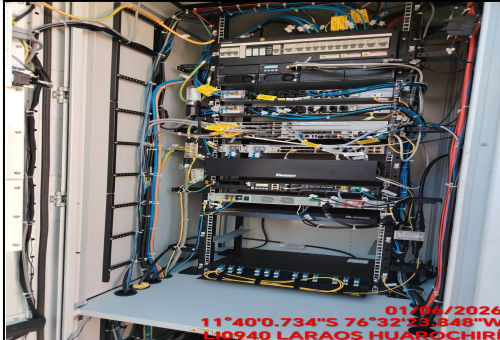
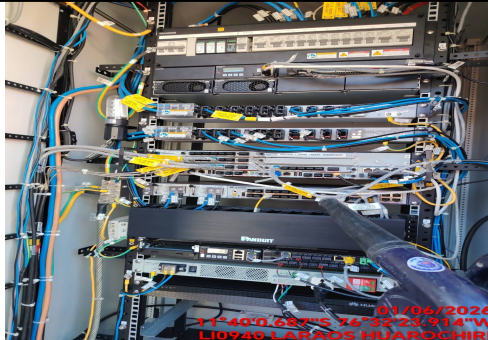
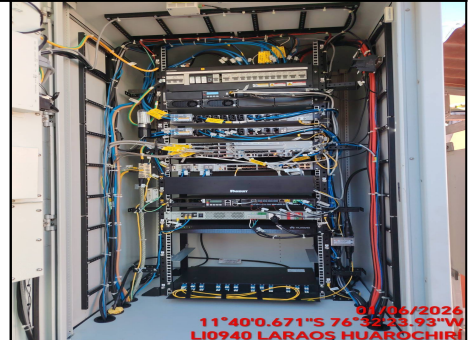
### LIMPIEZA GENERAL DE LOS EQUIPOS DEL SISTEMA

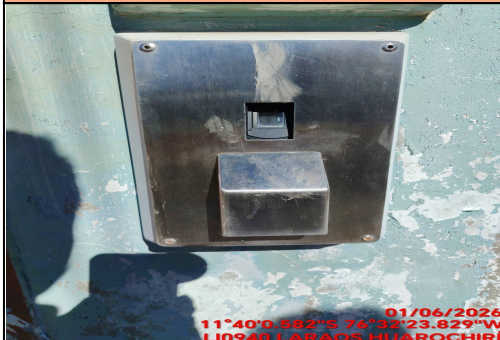
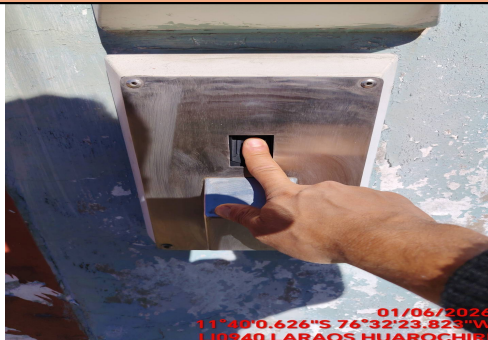
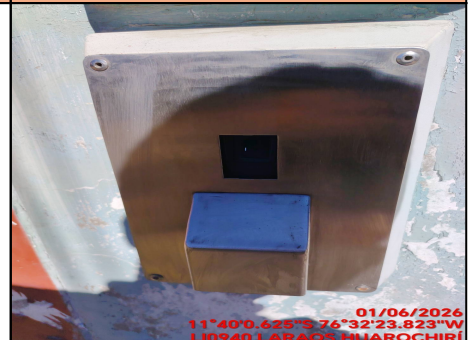
### REVISIÓN DEL BUEN FUNCIONAMIENTO DE LA LECTORA

| CHECKLIST - SISTEMA DE SEGURIDAD | | |
|---|---|---|
| Lector de Huella | OK | Verificar el buen funcionamiento de la lectora |

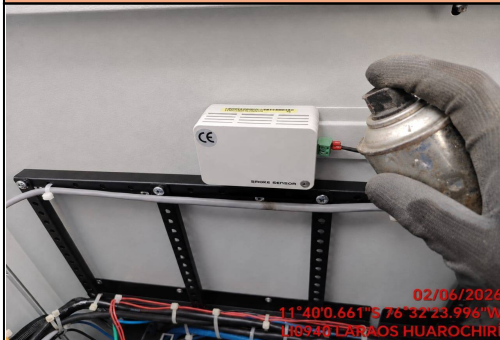
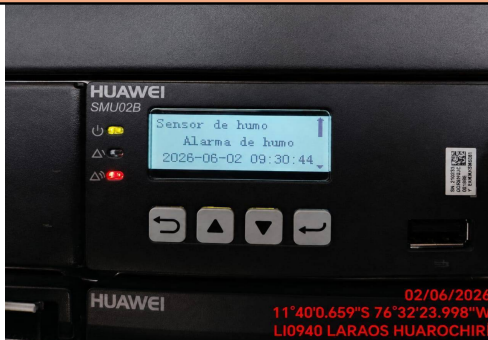
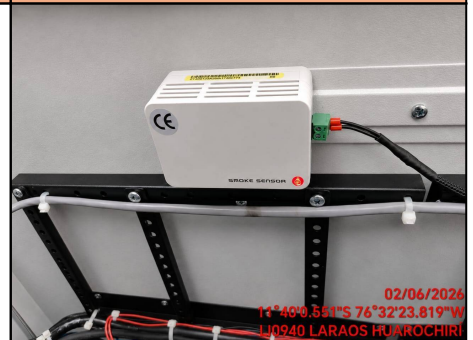
### REVISIÓN DEL FUNCIONAMIENTO DEL SENSOR DE HUMO

| CHECKLIST - SISTEMA DE SEGURIDAD | | |
|---|---|---|
| Sensor de Humo | OK | Revisión estado del sensor de Humo |

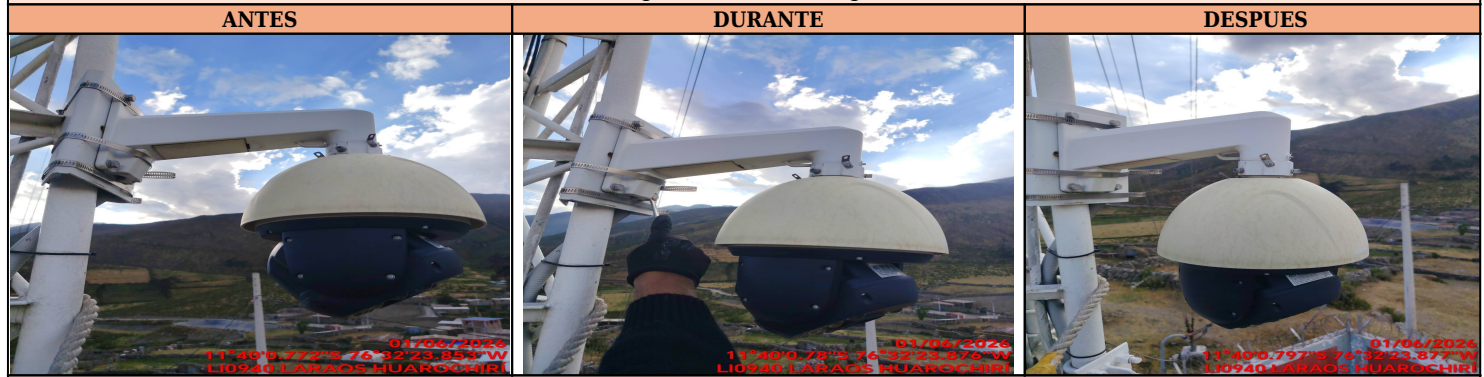
## REVISIÓN DE SUJECCIÓN Y ANCLAJES DE CÁMARA

| CHECKLIST - SISTEMA DE SEGURIDAD | | |
|---|---|---|
| Cámara | OK | Revisión de sujeción y anclajes de la Cámara |

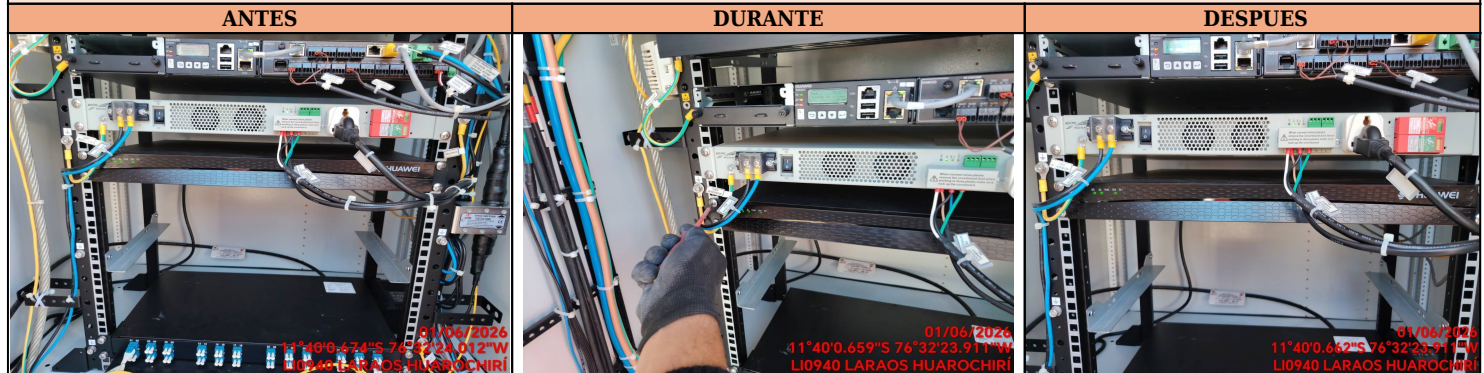
## REVISIÓN DEL EQUIPO DE GRABACIÓN (VCN510 - 8P)

| CHECKLIST - SISTEMA DE SEGURIDAD | | |
|---|---|---|
| Grabador de Video | OK | Verificar grabación local desde el NOC |

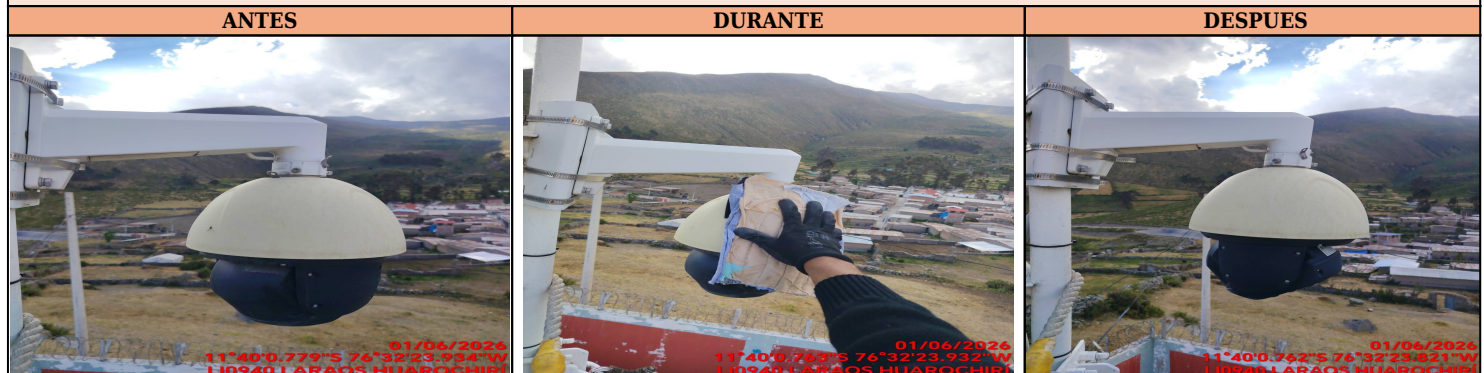
## LIMPIEZA CÁMARA DE VIDEO

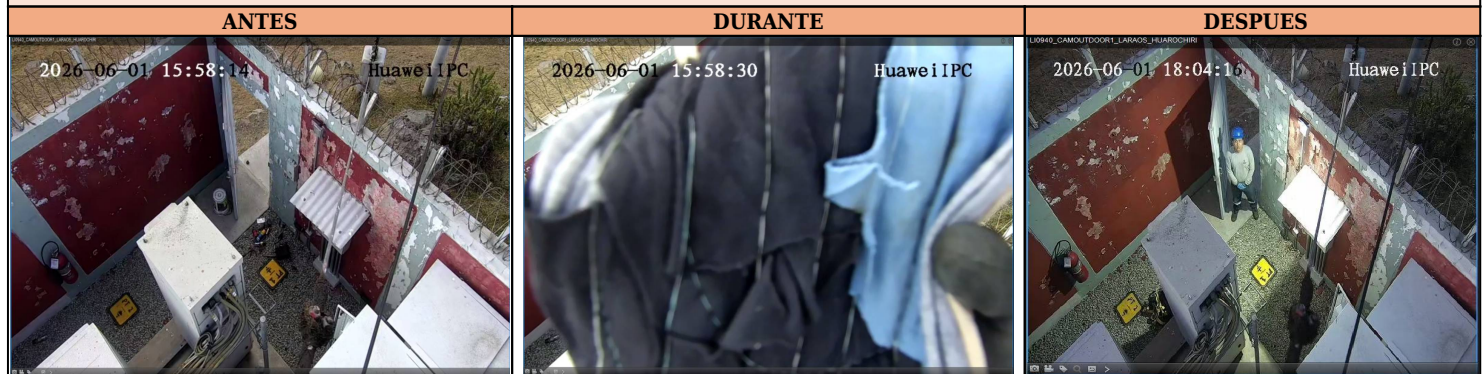
## REGISTRO DE CÁMARA AL MOMENTO DE REALIZAR SU LIMPIEZA

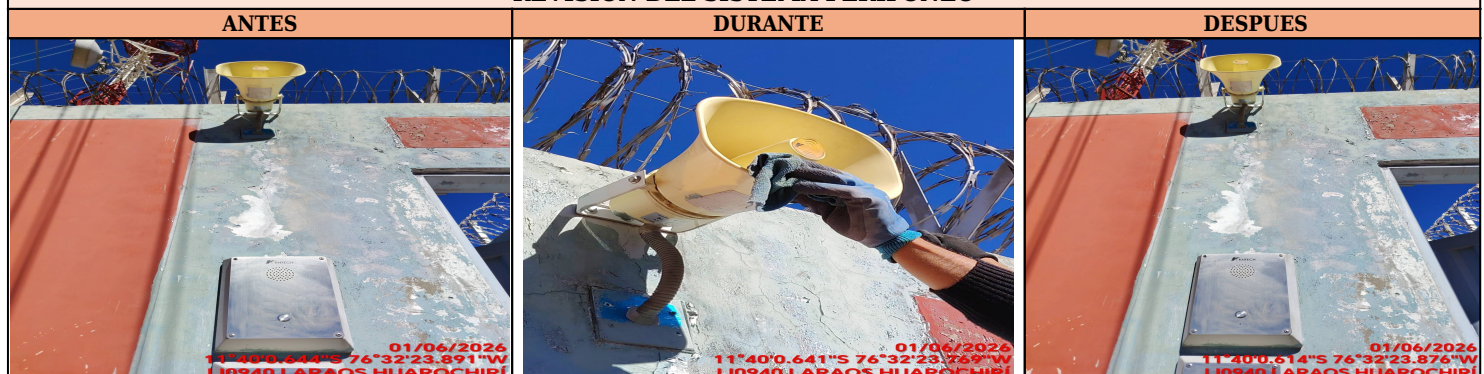
## REVISIÓN DEL SISTEMA PERIFONEO
