## REPORTE FOTOGRÁFICO - SUPERVISION

**Nombre de la Estacion:** HUACHO\_CHANCA  
**Nombre de Localidad:** CHANCAY  
**Fecha:** 02/06/2026 - 02/06/2026  
**Direccion:** CA PANAMERICANA NORTE KM 985  
**ID site:** LI0909  
**CRQ:** CRQ000000078375

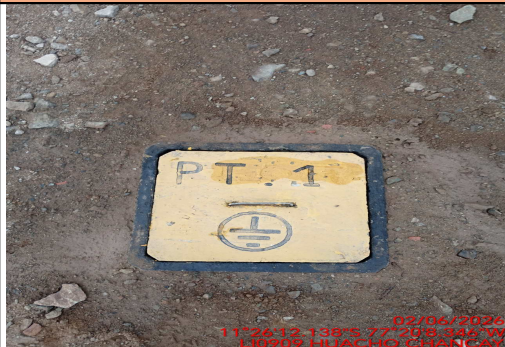
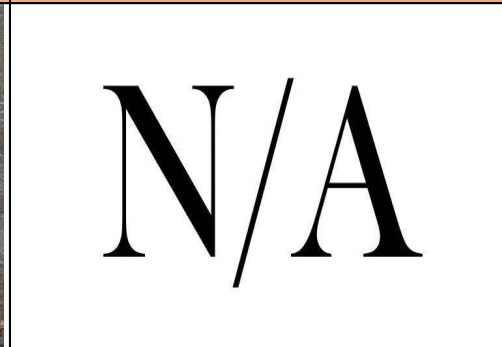
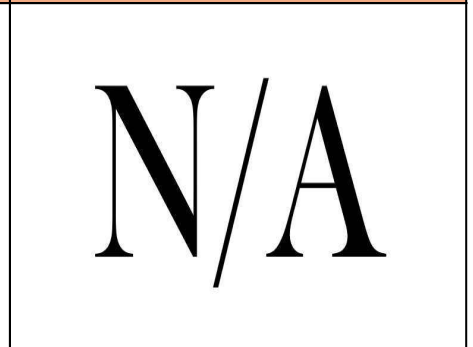
### TAPAS STAP: PINTADO DE TAPAS SEGUN PLANO SPAT

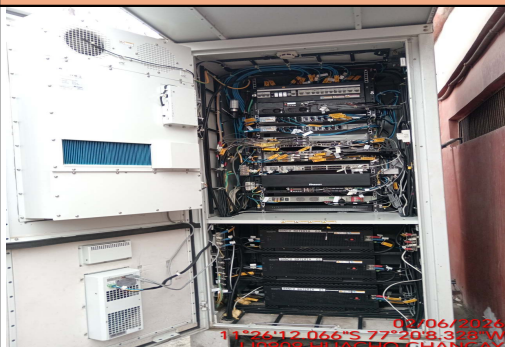
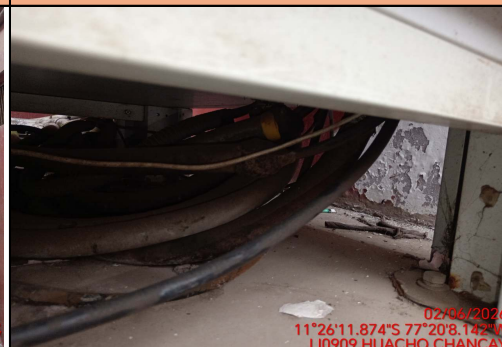
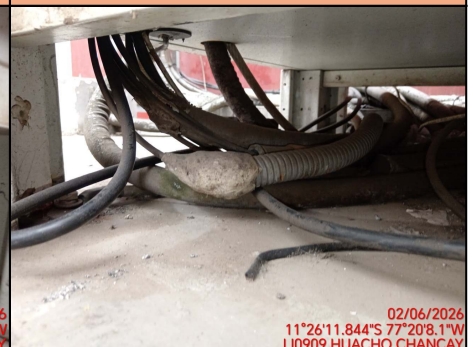
### LIMPIEZA GABINETE: LIMPIEZA DENTRO, PARTE POSTERIOR, PARTE BAJA Y ENTRE LOS GABINETES

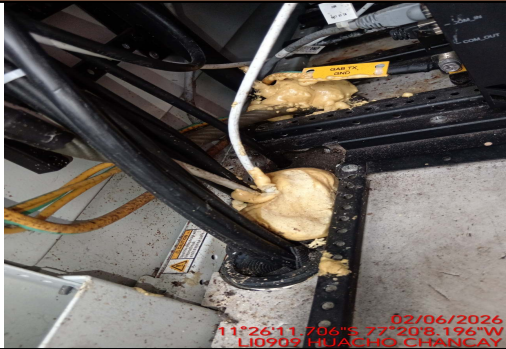
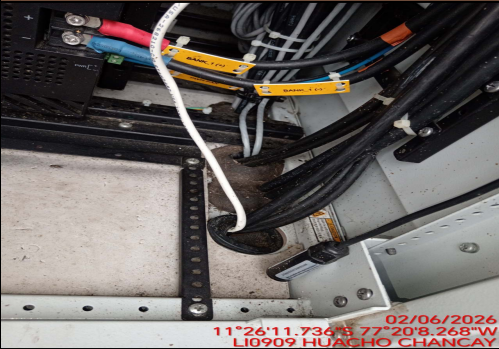
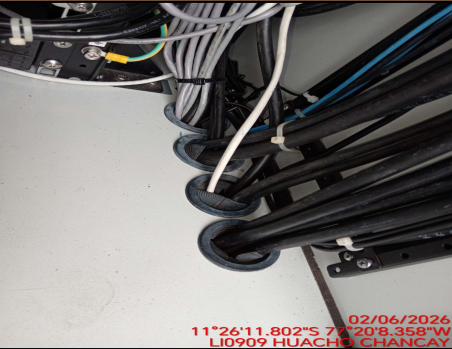
| SELLADO: SELLADO DE EQUIPOS Y DUCTOS POR DONDE INGRESAN LOS CABLES AL GABINETE (CON SIKAFLEX) | | |

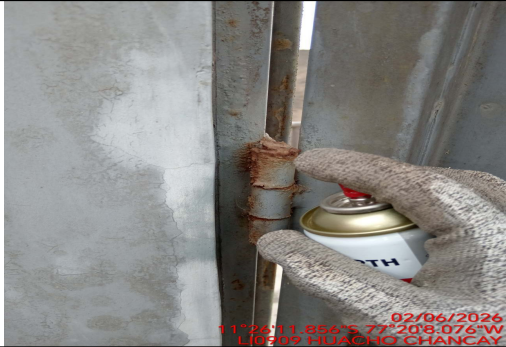
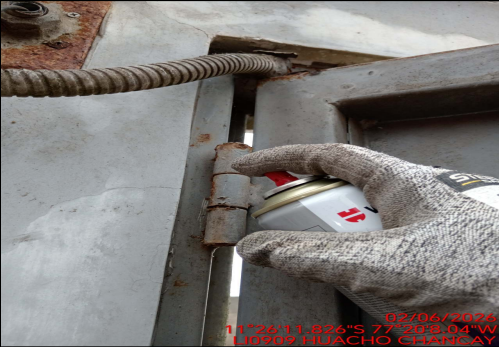
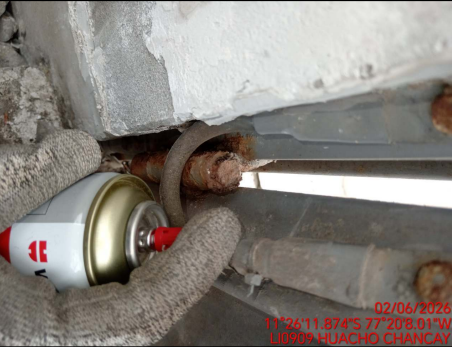
| SELLADO: SELLADO DE EQUIPOS Y DUCTOS POR DONDE INGRESAN LOS CABLES AL GABINETE (CON SIKAFLEX) | | |
|---|---|---|
| ACEITADO: ACEITADO DE PUERTAS Y CANDADOS | | |

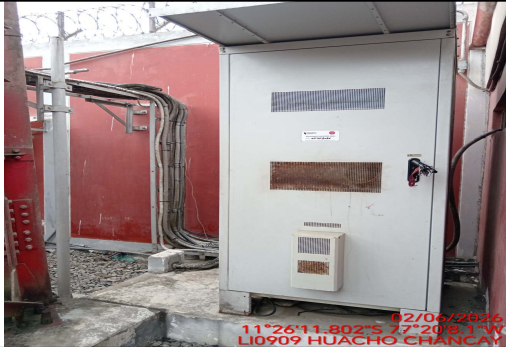
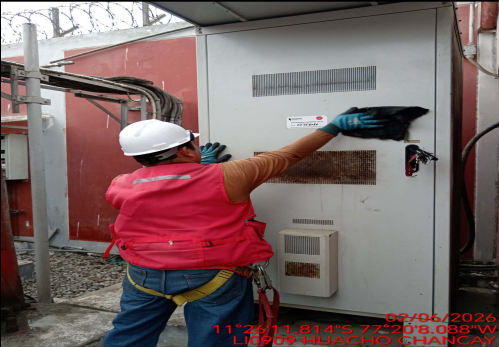
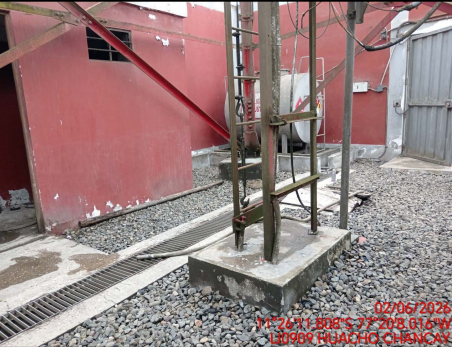
| SELLADO: SELLADO DE EQUIPOS Y DUCTOS POR DONDE INGRESAN LOS CABLES AL GABINETE (CON SIKAFLEX) | | |
|---|---|---|
| LIMPIEZA INTERIOR: LIMPIEZA INTERIOR DEL SITE / DESMALEZADO | | |

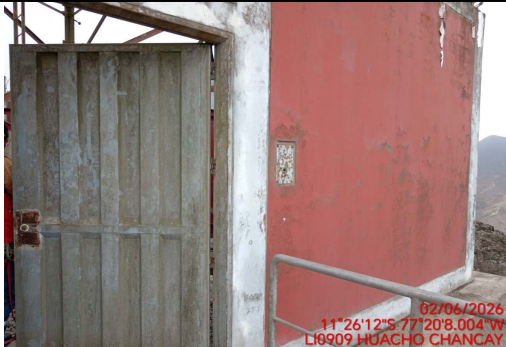
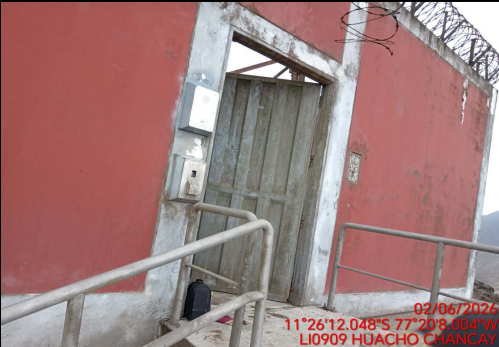
| SELLADO: SELLADO DE EQUIPOS Y DUCTOS POR DONDE INGRESAN LOS CABLES AL GABINETE (CON SIKAFLEX) | | |
|---|---|---|
| LIMPIEZA EXTERIOR: LIMPIEZA EXTERIOR DEL SITE / DESMALEZADO | | |

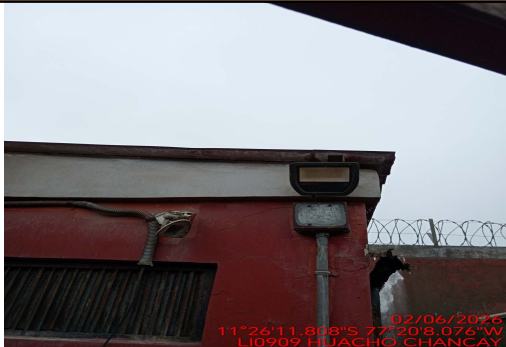
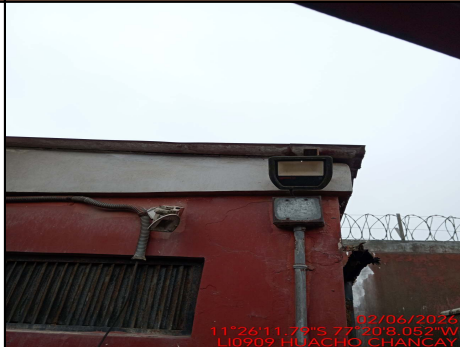
REVISION DEL ESTADO DE LUMINARIA DE EMERGENCIA (LUMINARIA ENCENDIDA Y APAGADA)

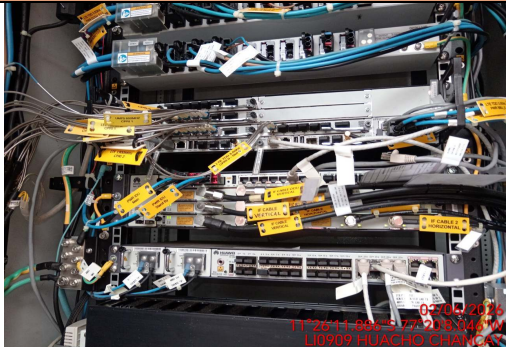
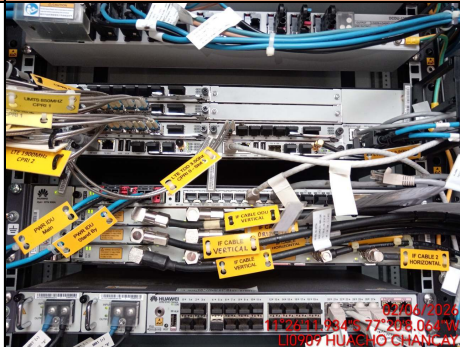
ETIQUETADO DE DATOS, POWER, TIERRA DE IDU Y TIERRA DE BBU CORRECTAMENTE ETIQUETADOS

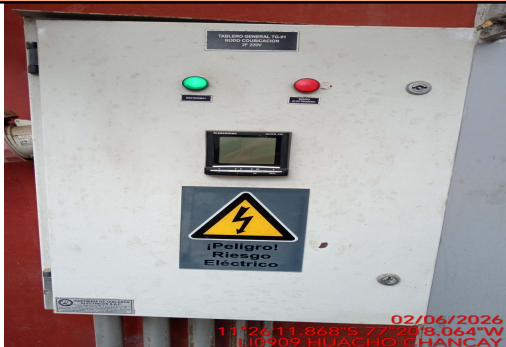
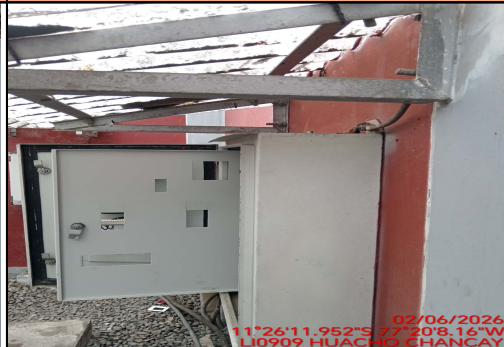
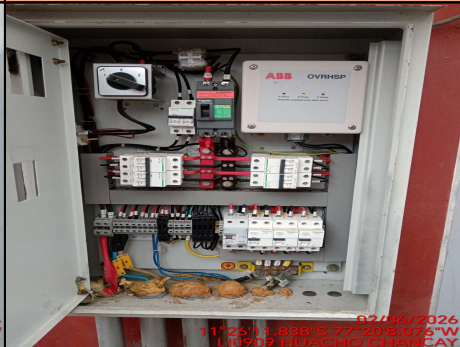
TABLERO PRONATEL: REVISION DEL ESTADO FISICO DE TABLERO (CORROSION / OXIDO)

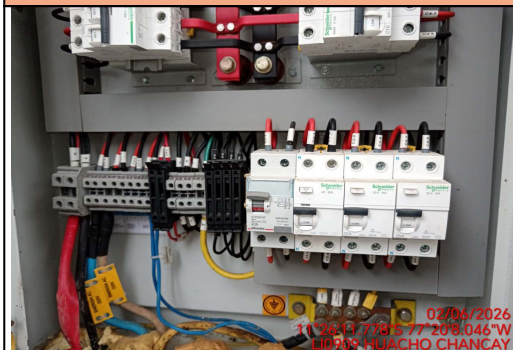
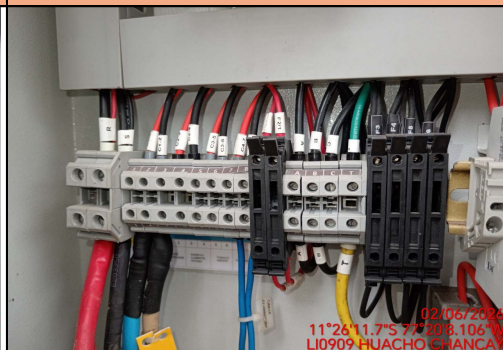
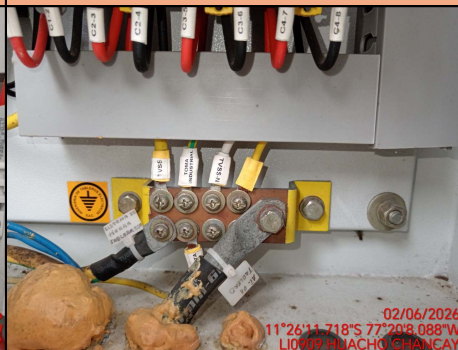
**BORNERAS: DETECCION DE TERMINALES DE CABLES EN TABLERO GENERAL SIN BORNERA**

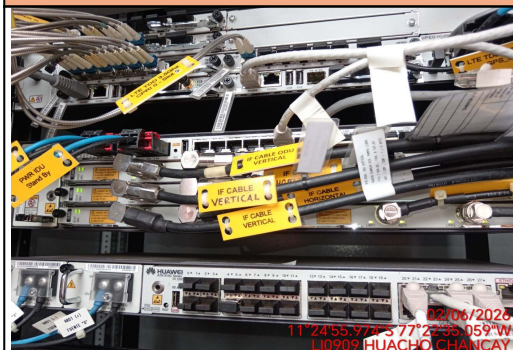
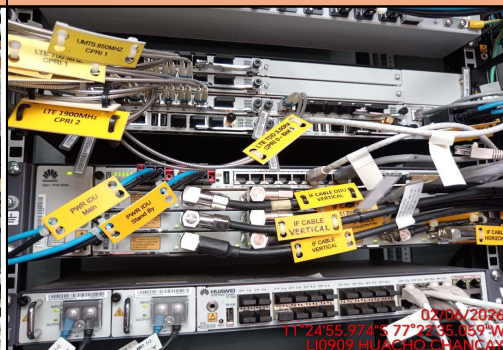
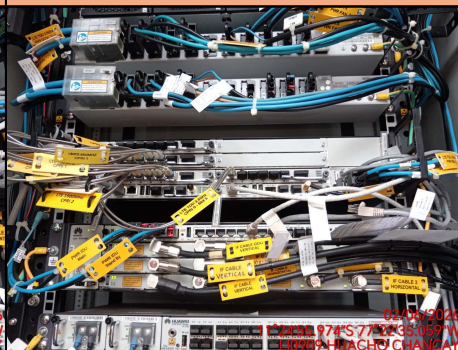
**CONECTORES: DETECCION DE CONECTORES FI EN IDU SIN PROTECCION DE MANGA TERMOCONTRAIBLE**
