## REPORTE FOTOGRÁFICO - Observaciones Internas

**Nombre de la Estacion:** HUACHO\_CHANCA  
**Nombre de Localidad:** CHANCAY  
**Fecha:** 02/06/2026 - 02/06/2026  
**Direccion:** CA PANAMERICANA NORTE KM 985  
**ID site:** LI0909  
**CRQ:** CRQ000000078375

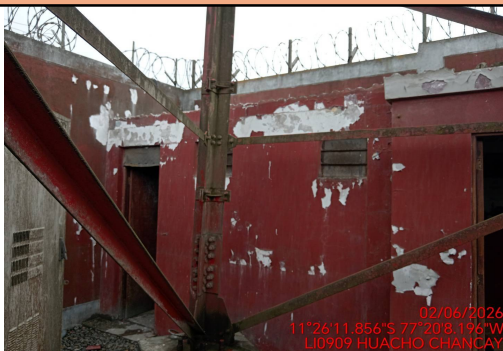
#### FOTO 1

### PAREDES Y COLUMNAS CON PROBLEMAS DE PINTURA

### MEDIA

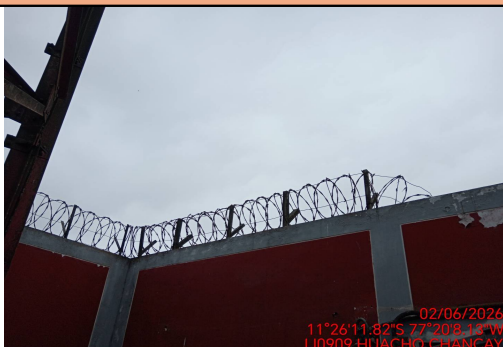
#### FOTO 1

### CORCETINA OXIDADA

### ALTA
