## REPORTE FOTOGRÁFICO - SUPERVISION

Nombre de la Estacion: SANTA ROSA DE ASIA  
Nombre de Localidad: ASIA  
Fecha: 01/06/2026 - 01/06/2026  
Direccion: CP SANTA ROSA DE ASIA  
ID site: LI4522  
CRQ: CRQ000000078379

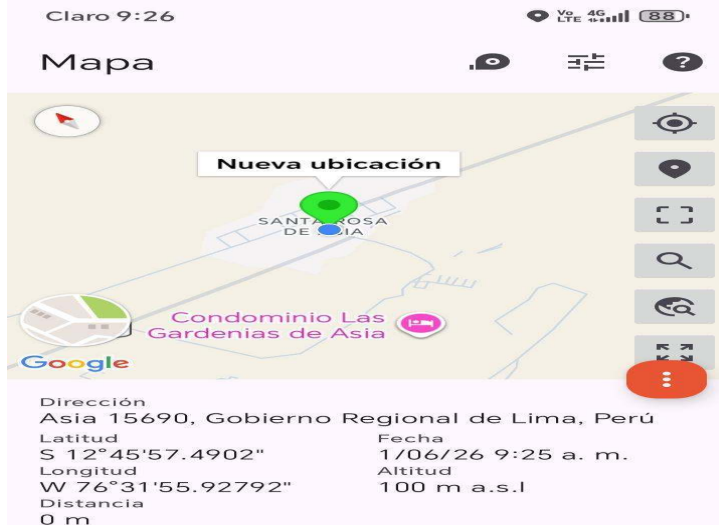
### Letrero de Localidad beneficiaria o GPS

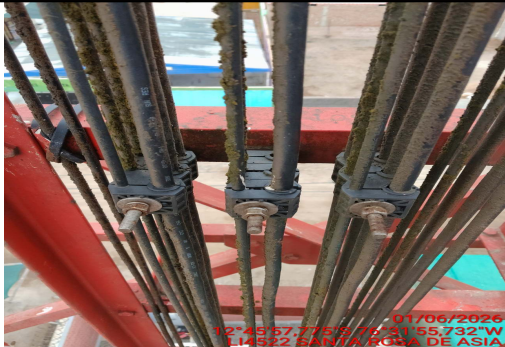
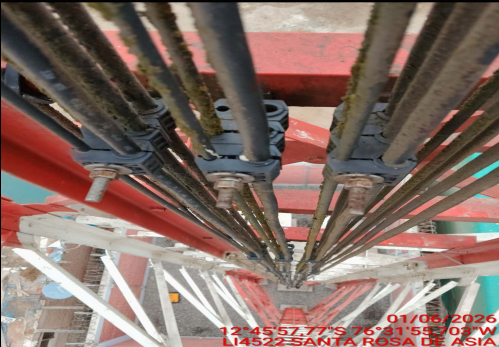
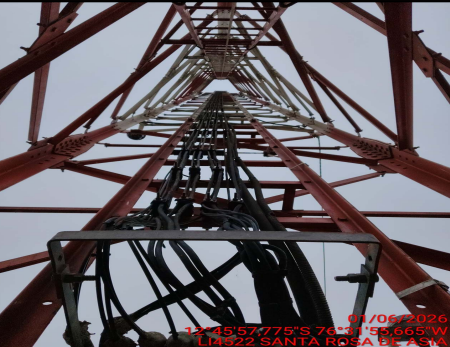
| <b>CLAMPS: REVISION DE CLAMPS EN CABLES IF, FO Y ENERGIZADO DE RRUs</b> | | |

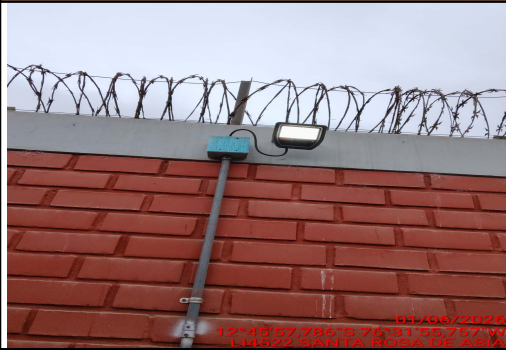
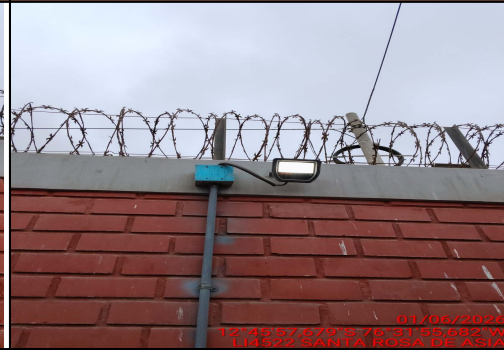
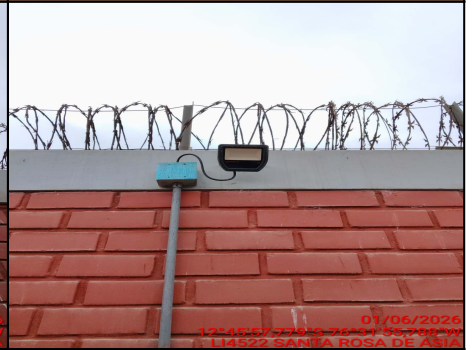
## REVISION DEL ESTADO DE LUMINARIA DE EMERGENCIA (LUMINARIA ENCENDIDA Y APAGADA)

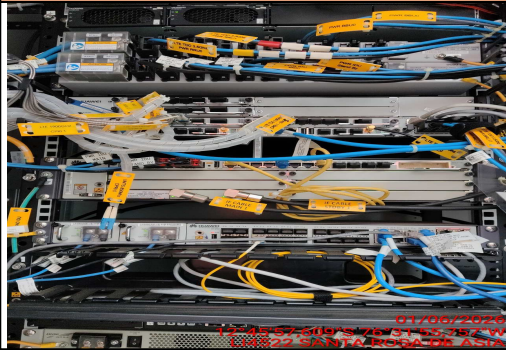
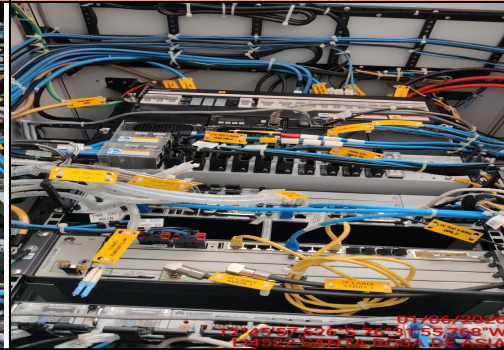
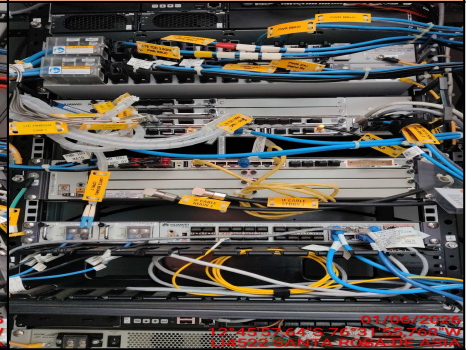
## ETIQUETADO DE DATOS, POWER, TIERRA DE IDU Y TIERRA DE BBU CORRECTAMENTE ETIQUETADOS

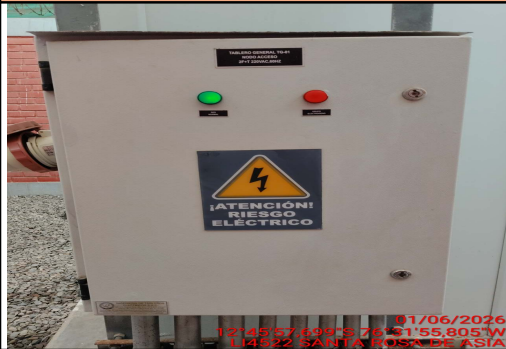
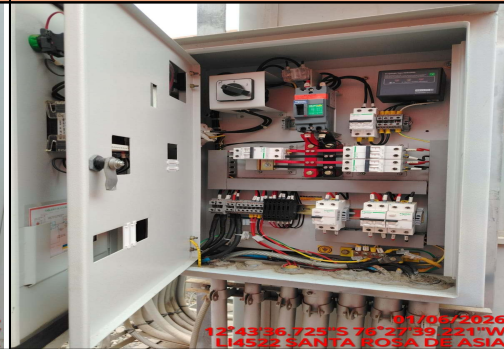
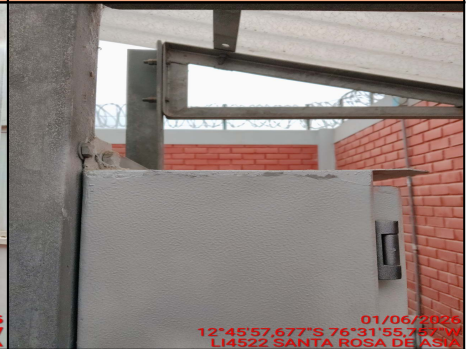
## TABLERO PRONATEL: REVISION DEL ESTADO FISICO DE TABLERO (CORROSION / OXIDO)

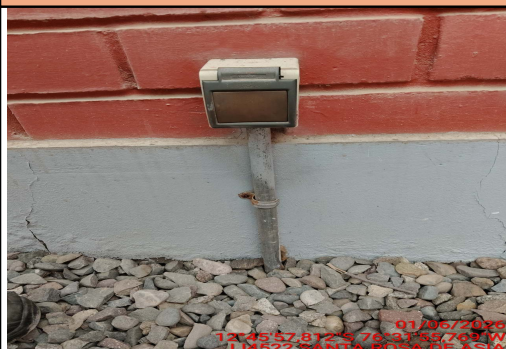
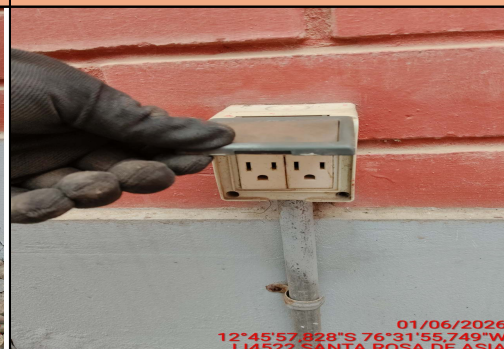
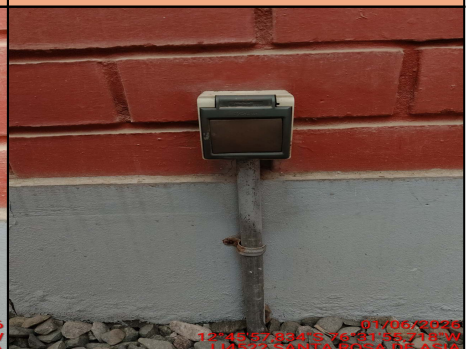
## TOMACORRIENTES: REVISION DEL ESTADO FISICO DE TOMACORRIENTES

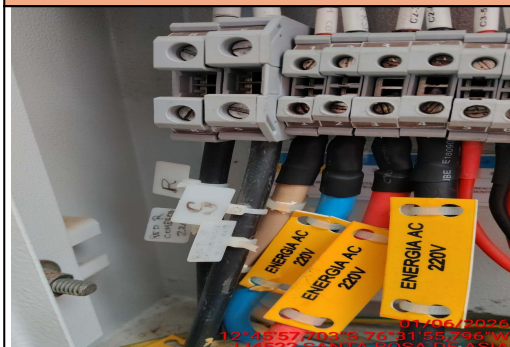
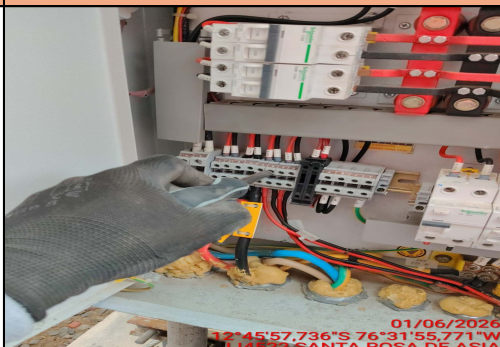
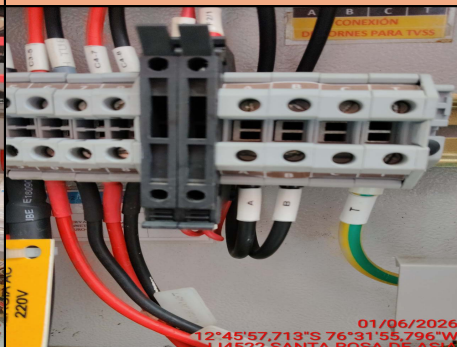
**BORNERAS: DETECCION DE TERMINALES DE CABLES EN TABLERO GENERAL SIN BORNERA**

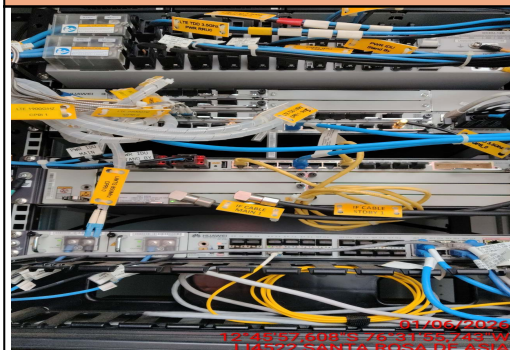
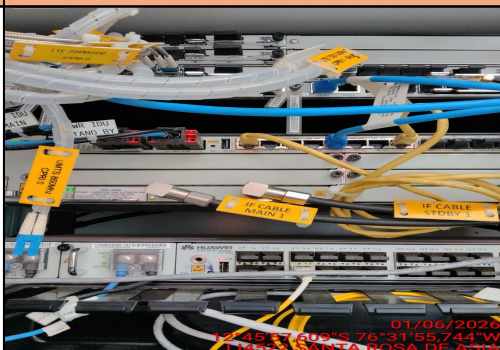
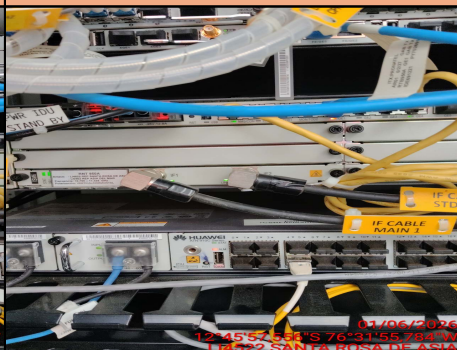
**CONECTORES: DETECCION DE CONECTORES FI EN IDU SIN PROTECCION DE MANGA TERMOCONTRAIBLE**
