## REPORTE FOTOGRÁFICO - Sistema de Seguridad Física Interior

**Nombre de la Estacion:** HUACHO, CHANCAY  
**Nombre de Localidad:** CHANCAY  
**Fecha:** 02/06/2026 - 02/06/2026  
**Dirección:** CA PANAMERICANA NORTE KM 985  
**ID site:** LI0909  
**CRQ:** CRQ000000078375

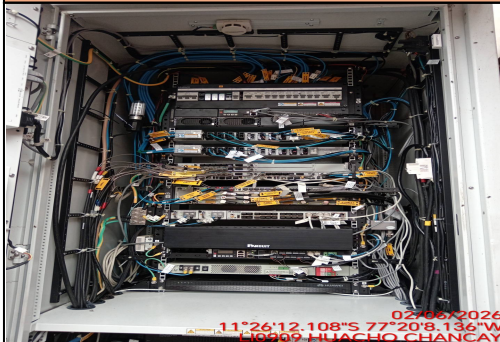
#### ANTES

### LIMPIEZA GENERAL DE LOS EQUIPOS DEL SISTEMA

| CHECKLIST - SISTEMA DE SEGURIDAD | | |
|---|---|---|
| Sistema | OK | Limpieza de Componentes y/o equipos en general del Sistema |

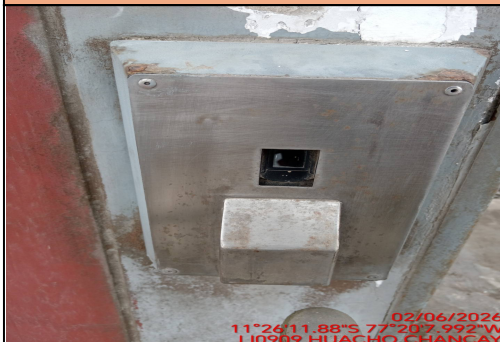
#### ANTES

### REVISIÓN DEL BUEN FUNCIONAMIENTO DE LA LECTORA

| CHECKLIST - SISTEMA DE SEGURIDAD | | |
|---|---|---|
| Lector de Huella | OK | Verificar el buen funcionamiento de la lectora |

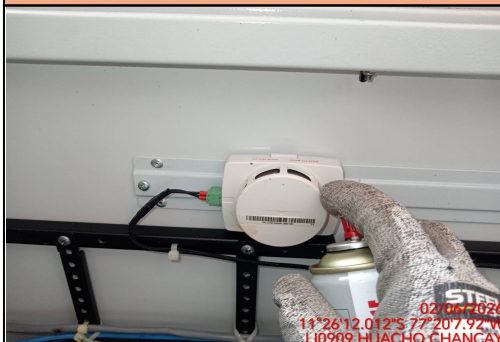
#### ANTES

### REVISIÓN DEL FUNCIONAMIENTO DEL SENSOR DE HUMO

| CHECKLIST - SISTEMA DE SEGURIDAD | | |
|---|---|---|
| Sensor de Humo | OK | Revisión estado del sensor de Humo |

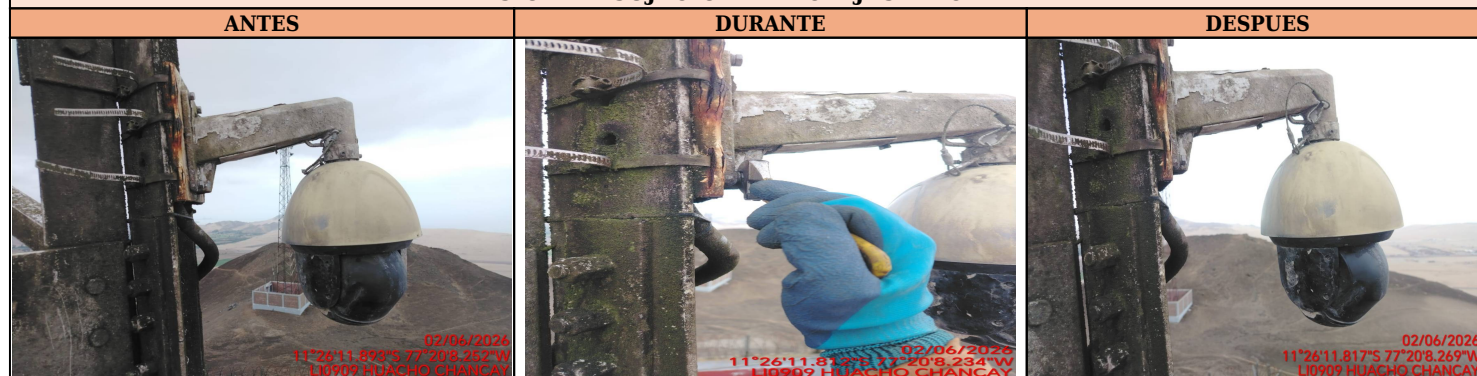
## REVISIÓN DE SUJECCIÓN Y ANCLAJES DE CÁMARA

| CHECKLIST - SISTEMA DE SEGURIDAD | | |
|---|---|---|
| Cámara | OK | Revisión de sujeción y anclajes de la Cámara |

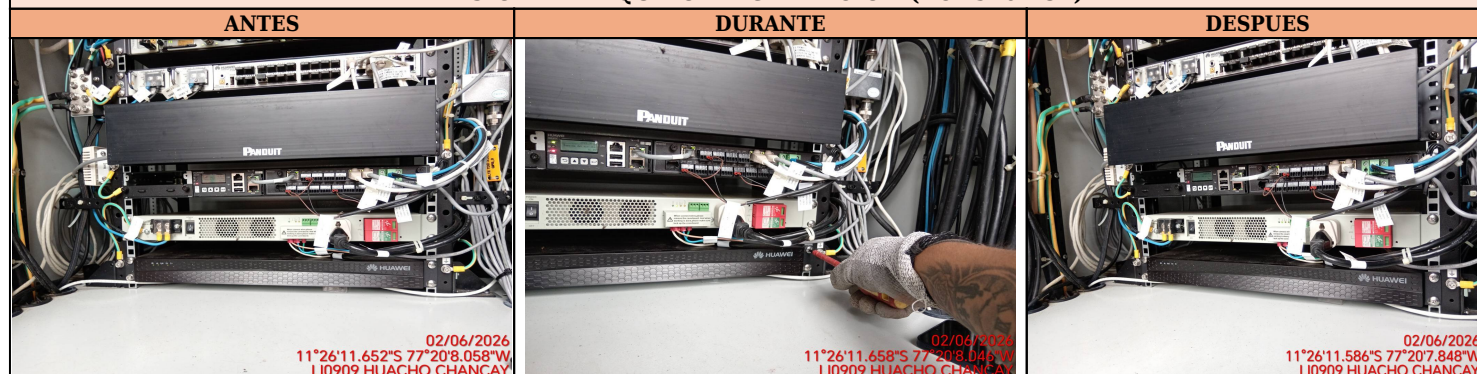
## REVISIÓN DEL EQUIPO DE GRABACIÓN (VCN510 - 8P)

| CHECKLIST - SISTEMA DE SEGURIDAD | | |
|---|---|---|
| Grabador de Video | OK | Verificar grabación local desde el NOC |

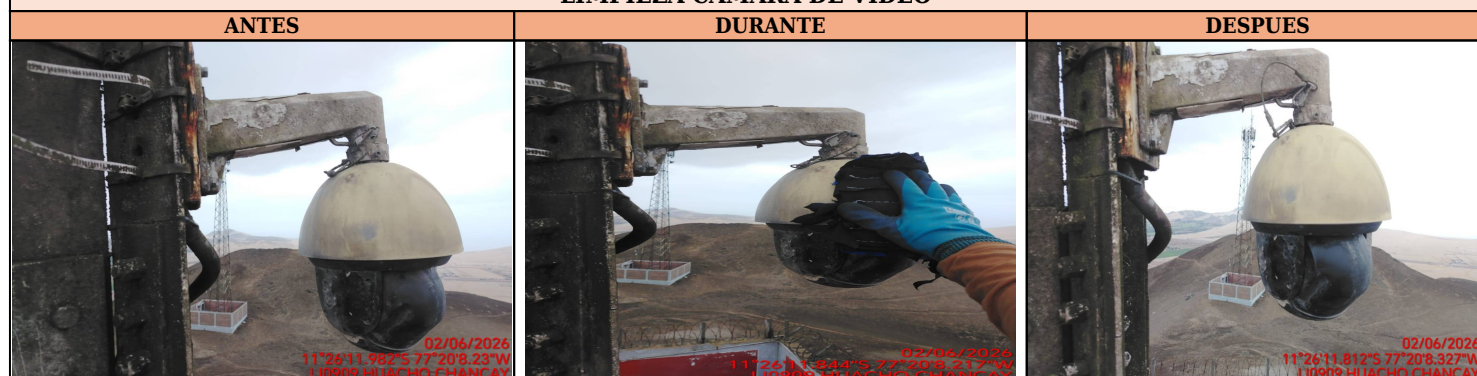
## LIMPIEZA CÁMARA DE VIDEO

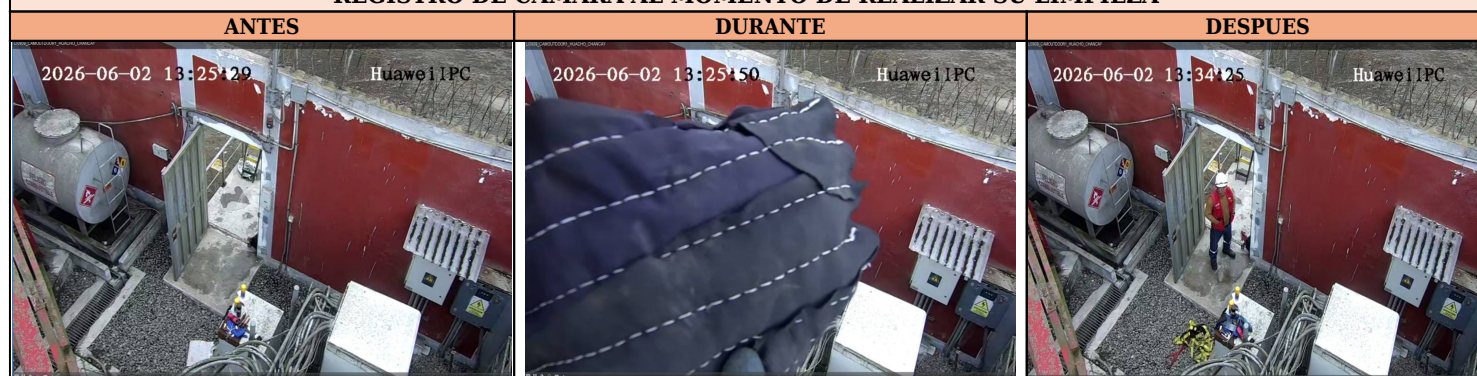
## REGISTRO DE CÁMARA AL MOMENTO DE REALIZAR SU LIMPIEZA

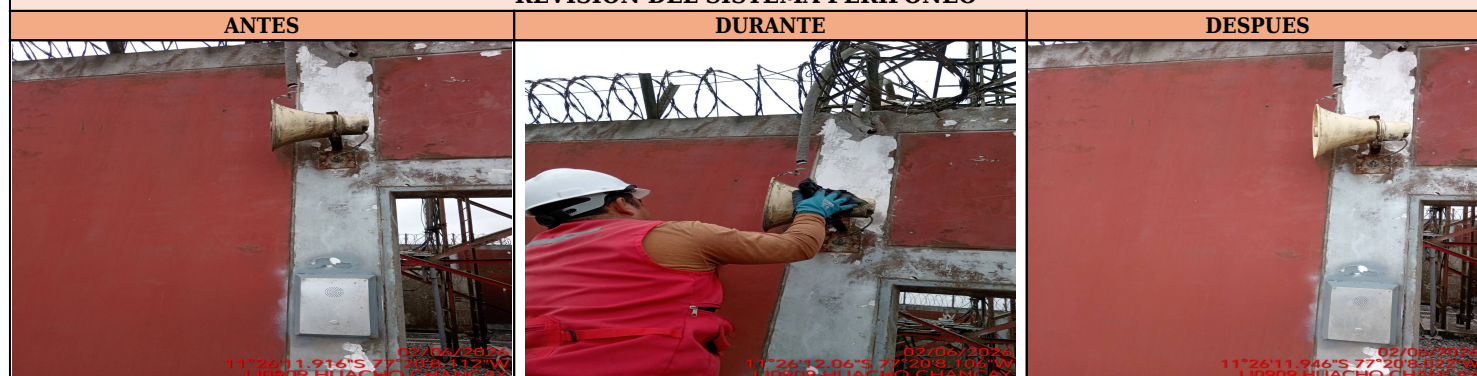
## REVISIÓN DEL SISTEMA PERIFONEO
