## REPORTE FOTOGRÁFICO - TORRES

**Nombre de la Estacion:** HUACHO\_CHANCA  
**Nombre de Localidad:** CHANCA  
**Fecha:** 02/06/2026 - 02/06/2026  
**Dirección:** CA PANAMERICANA NORTE KM 985  
**ID site:** LI0909  
**CRQ:** CRQ00000078375

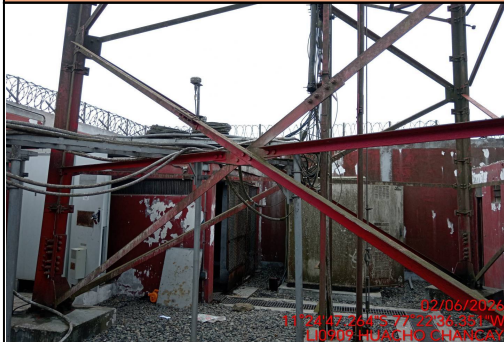
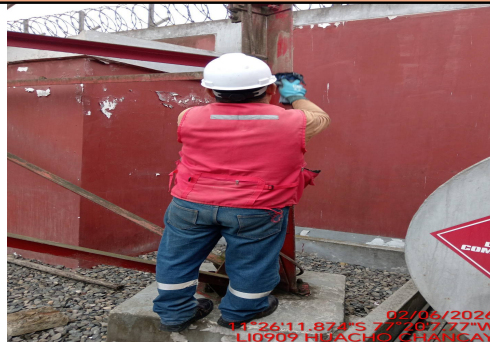
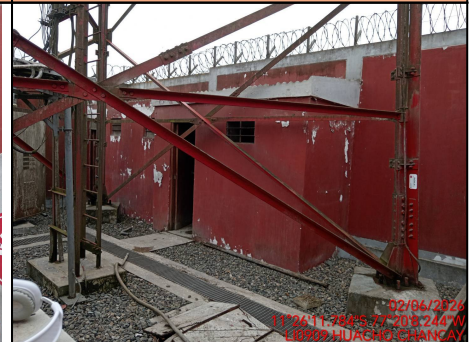
### PINTURA Y GALVANIZADO: VERIFICAR EL ESTADO DE LA PINTURA Y GALVANIZADO

| CHECKLIST - TORRES | | |
|---|---|---|
| Pintura | OK | Verificar visualmente el estado de pintado y realizar el resane de existir puntos con presencia de corrosión |

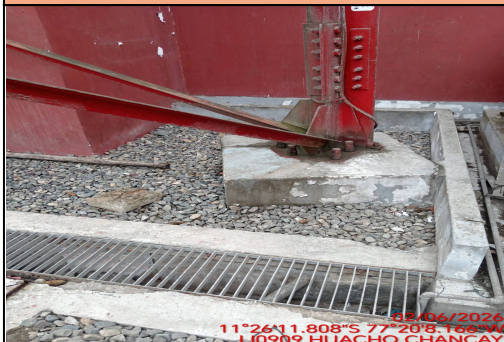
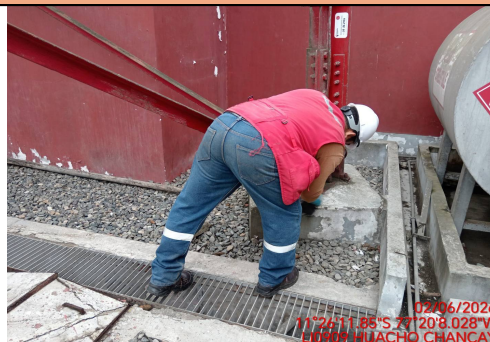
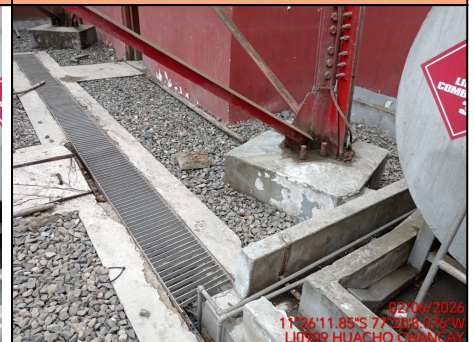
### BASES DEL CONCRETO: REVISION DEL ESTADO DE LAS BASES DEL CONCRETO

| CHECKLIST - TORRES | | |
|---|---|---|
| Bases | OK | Verificar las bases de la torre |

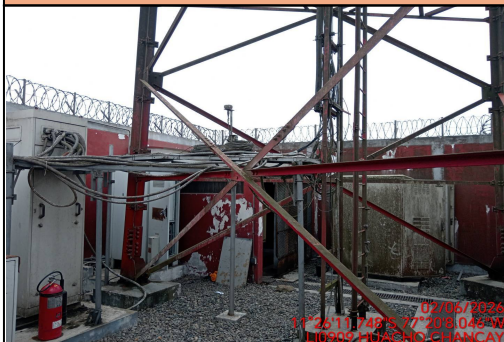
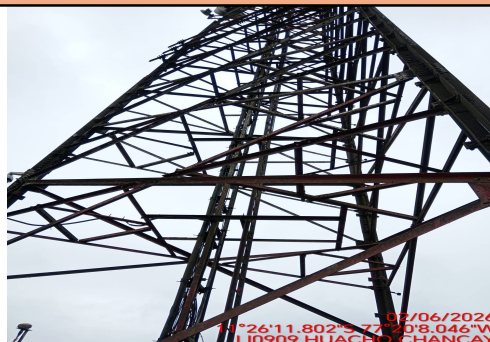
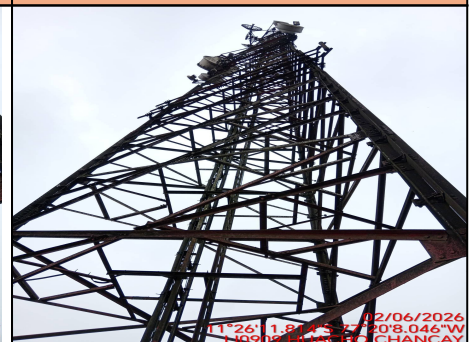
### PERFILES Y CUERPOS: REVISION DE LOS PERFILES, CUERPOS

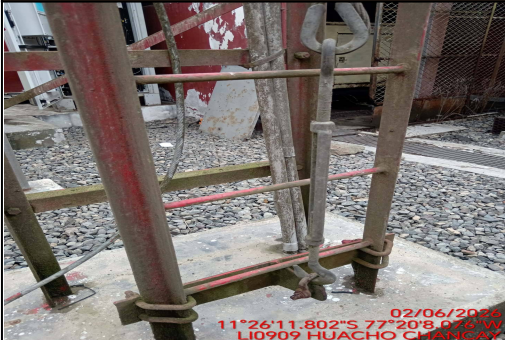
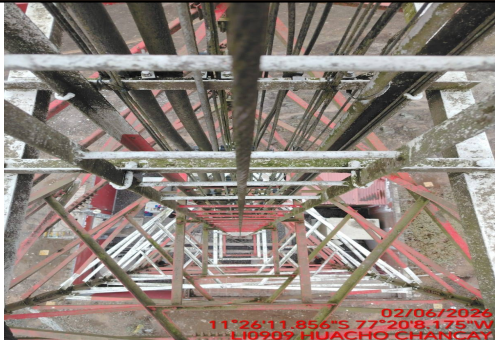
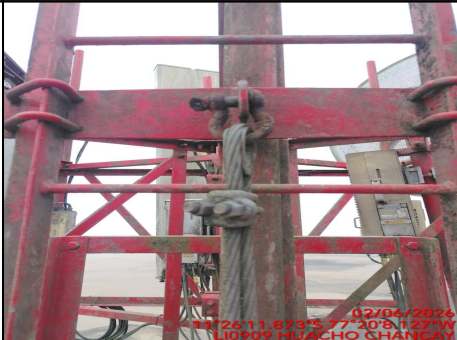
## ESCALERILLA: REVISION DEL ESTADO DE LAS ESCALERILLAS

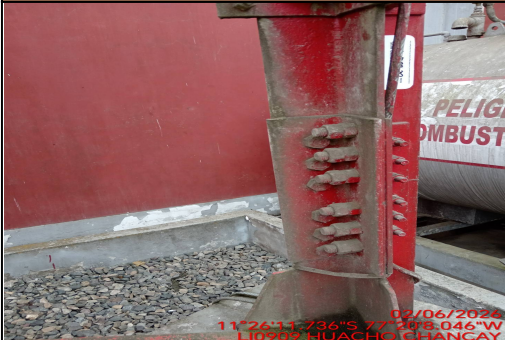
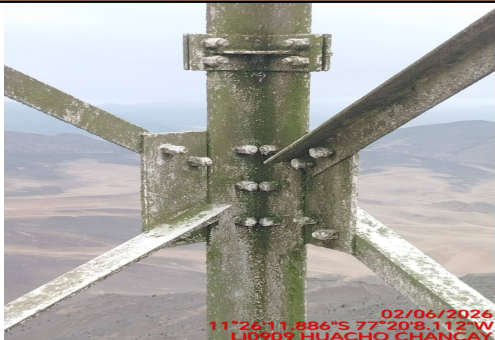
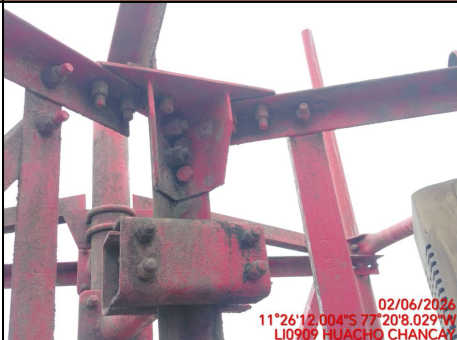
## PERNOS Y TUERCAS: REVISION DEL ESTADO DE LOS PERNOS Y LAS TUERCAS

| CHECKLIST - TORRES | | |
|---|---|---|
| Pernos | OK | Realizar inspección visual y ajuste de pernos |

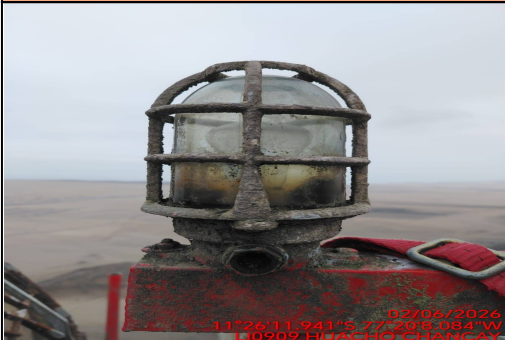
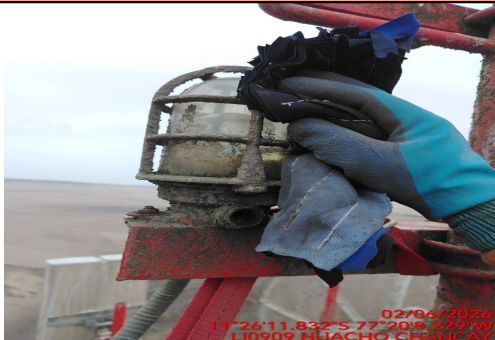
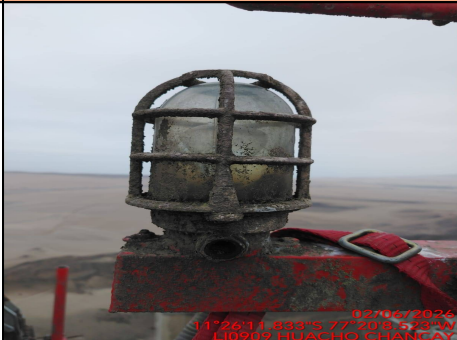
## FANALES: REVISION DEL ESTADO DE LOS FANALES

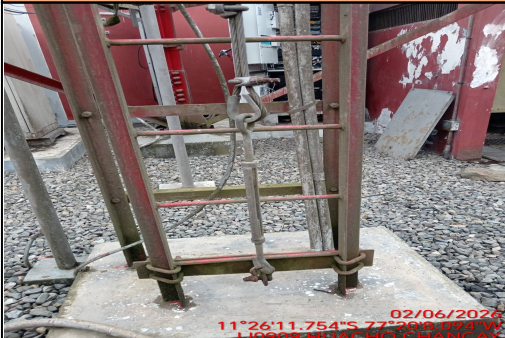
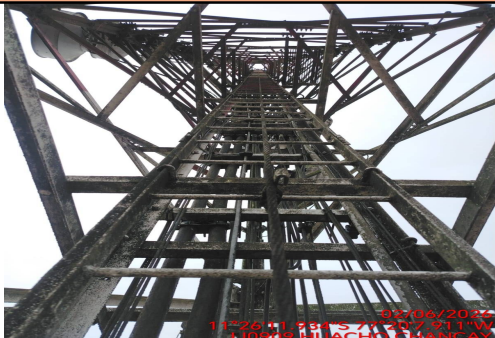
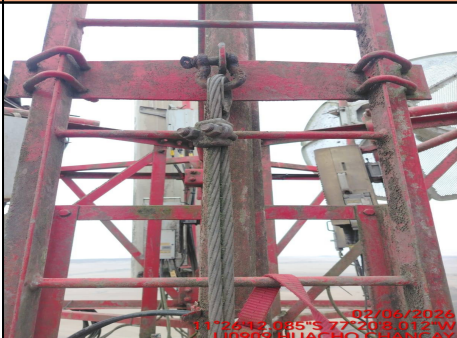
## LINEA DE VIDA: REVISION DEL ESTADO DE LA LINEA DE VIDA

| CHECKLIST - TORRES | | |
|---|---|---|
| Línea de vida | OK | Verificar y ajustar la línea de vida |
