## REPORTE FOTOGRÁFICO - Sistema de Seguridad Física Interior

Nombre de la Estación: SANTA ROSA DE ASIA  
Nombre de Localidad: ASIA  
Fecha: 01/06/2026 - 01/06/2026  
Dirección: CP SANTA ROSA DE ASIA  
ID site: LI4522  
CRQ: CRQ00000078379

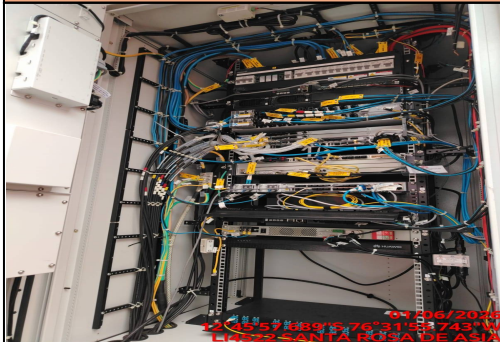
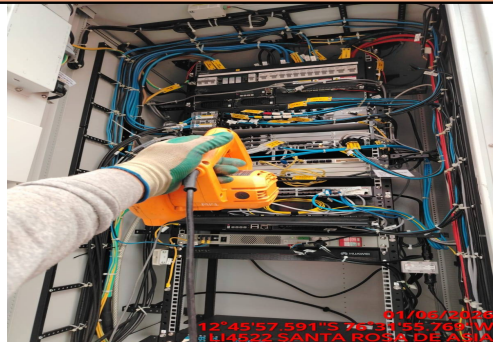
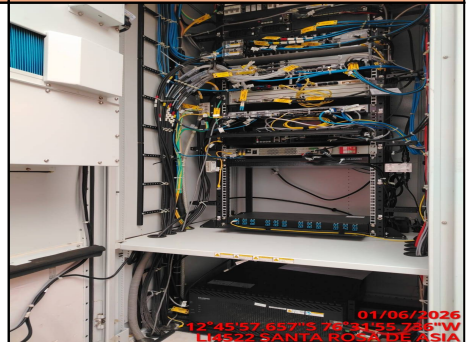
### LIMPIEZA GENERAL DE LOS EQUIPOS DEL SISTEMA

| CHECKLIST - SISTEMA DE SEGURIDAD | | |
|---|---|---|
| Sistema | OK | Limpieza de Componentes y/o equipos en general del Sistema |

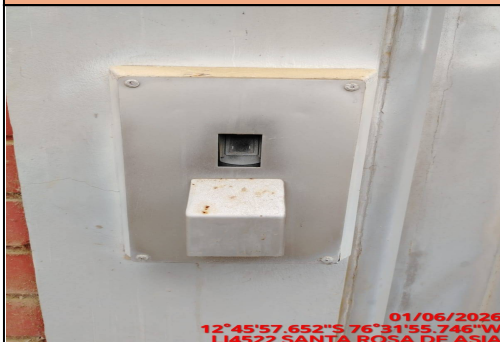
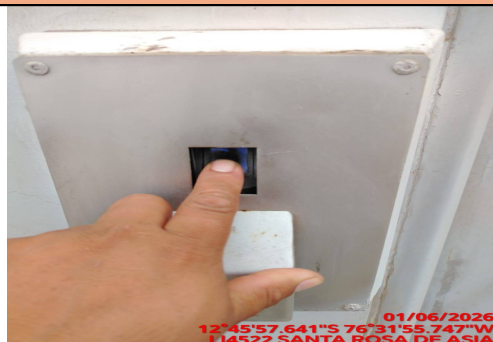
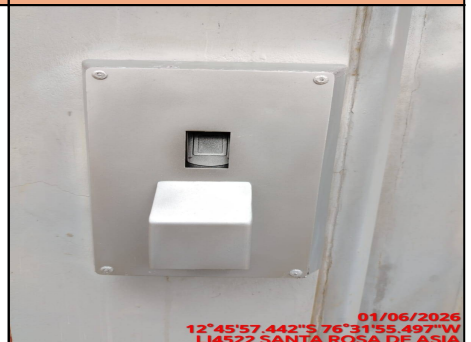
### REVISIÓN DEL BUEN FUNCIONAMIENTO DE LA LECTORA

| CHECKLIST - SISTEMA DE SEGURIDAD | | |
|---|---|---|
| Lector de Huella | OK | Verificar el buen funcionamiento de la lectora |

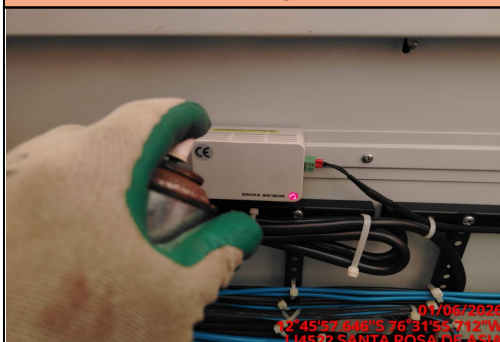
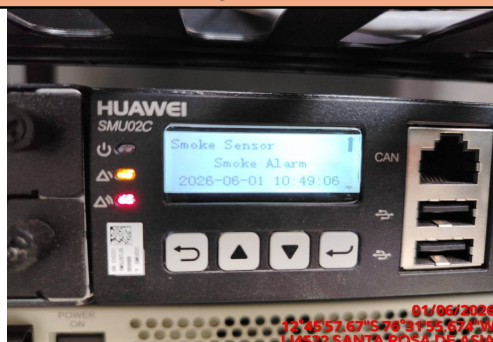
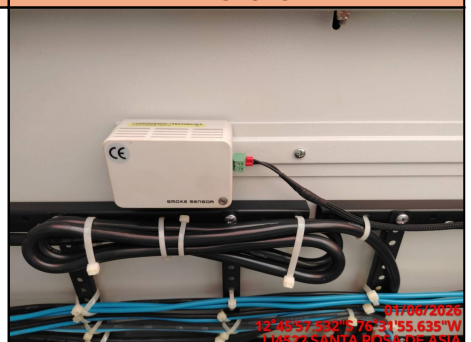
### REVISIÓN DEL FUNCIONAMIENTO DEL SENSOR DE HUMO

| CHECKLIST - SISTEMA DE SEGURIDAD | | |
|---|---|---|
| Sensor de Humo | OK | Revisión estado del sensor de Humo |

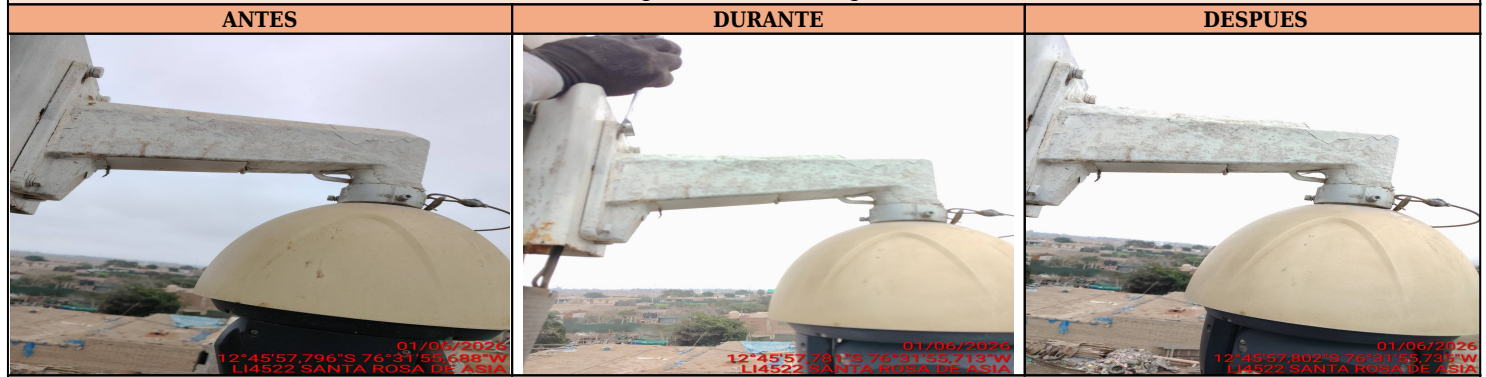
### REVISIÓN DE SUJECCIÓN Y ANCLAJES DE CÁMARA

| CHECKLIST - SISTEMA DE SEGURIDAD | | |
|---|---|---|
| Cámara | OK | Revisión de sujeción y anclajes de la Cámara |

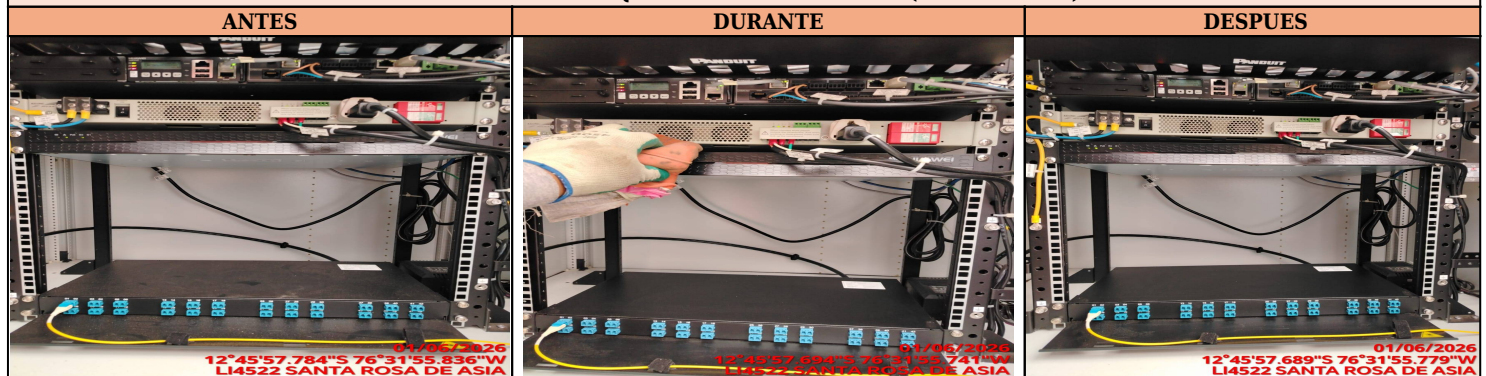
### REVISIÓN DEL EQUIPO DE GRABACIÓN (VCN510 - 8P)

| CHECKLIST - SISTEMA DE SEGURIDAD | | |
|---|---|---|
| Grabador de Video | OK | Verificar grabación local desde el NOC |
