## REPORTE FOTOGRÁFICO - SUPERVISION

**Nombre de la Estacion:** SANTA\_CRUZ\_LEONCIO\_PRADO  
**Nombre de Localidad:** LEONCIO PRADO  
**Fecha:** 01/06/2026 - 01/06/2026  
**Dirección:** CENTRO POBLADO SANTA CRUZ  
**ID site:** LI5332  
**CRQ:** CRQ000000078418

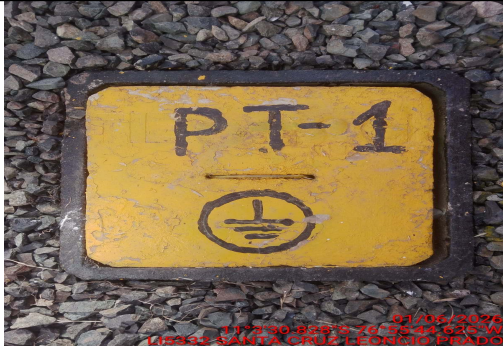
FOTO 1

### TAPAS STAP: PINTADO DE TAPAS SEGUN PLANO SPAT

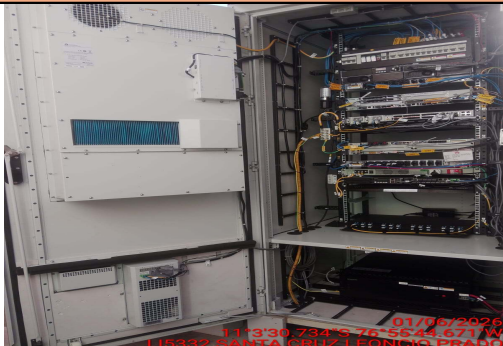
FOTO 1

### LIMPIEZA GABINETE: LIMPIEZA DENTRO, PARTE POSTERIOR, PARTE BAJA Y ENTRE LOS GABINETES

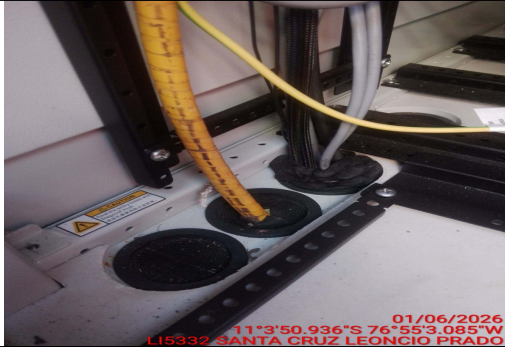
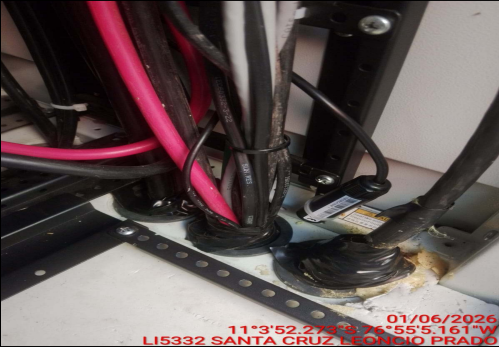
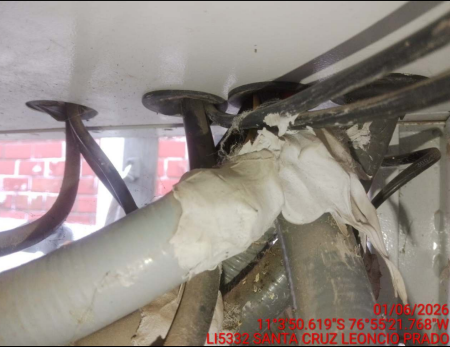
| SELLADO: SELLADO DE EQUIPOS Y DUCTOS POR DONDE INGRESAN LOS CABLES AL GABINETE (CON SIKAFLEX) | | |
|---|---|---|
| FOTO 1 | FOTO 2 | FOTO 3 |

| SELLADO: SELLADO DE EQUIPOS Y DUCTOS POR DONDE INGRESAN LOS CABLES AL GABINETE (CON SIKAFLEX) | | |

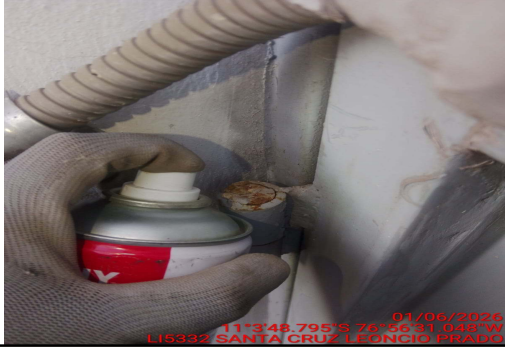
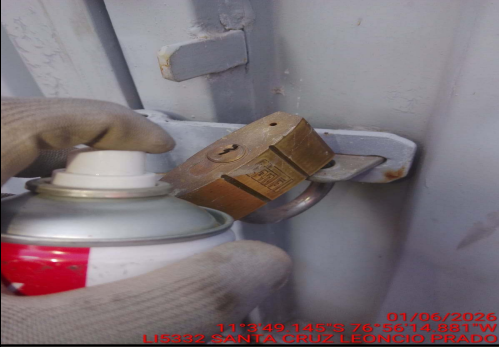
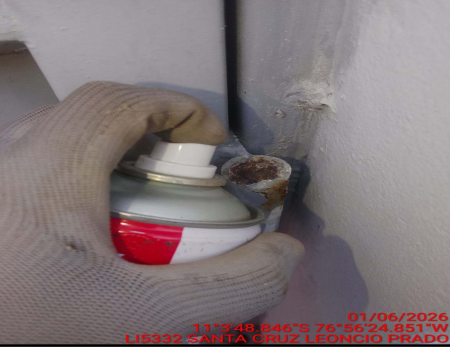
| SELLADO: SELLADO DE EQUIPOS Y DUCTOS POR DONDE INGRESAN LOS CABLES AL GABINETE (CON SIKAFLEX) | | |
|---|---|---|
| FOTO 1 | FOTO 2 | FOTO 3 |

| SELLADO: SELLADO DE EQUIPOS Y DUCTOS POR DONDE INGRESAN LOS CABLES AL GABINETE (CON SIKAFLEX) | | |
|---|---|---|
| ACEITADO: ACEITADO DE PUERTAS Y CANDADOS | | |

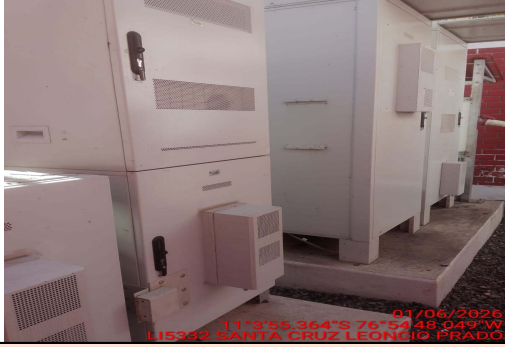
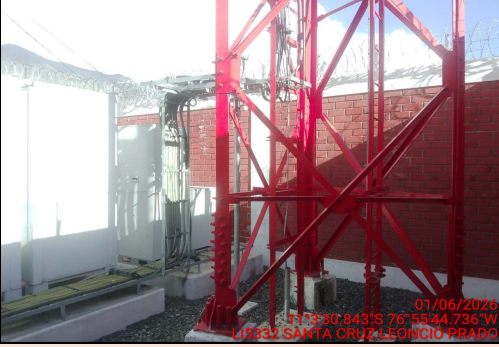
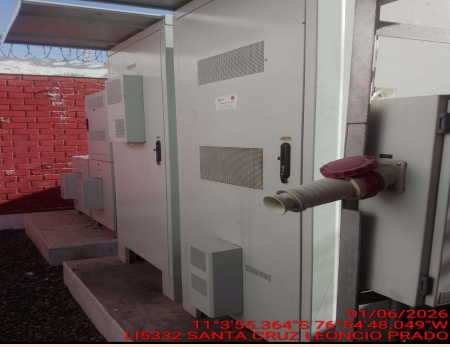
| SELLADO: SELLADO DE EQUIPOS Y DUCTOS POR DONDE INGRESAN LOS CABLES AL GABINETE (CON SIKAFLEX) | | |
|---|---|---|
| FOTO 1 | FOTO 2 | FOTO 3 |

| SELLADO: SELLADO DE EQUIPOS Y DUCTOS POR DONDE INGRESAN LOS CABLES AL GABINETE (CON SIKAFLEX) | | |
|---|---|---|
| LIMPIEZA INTERIOR: LIMPIEZA INTERIOR DEL SITE / DESMALEZADO | | |

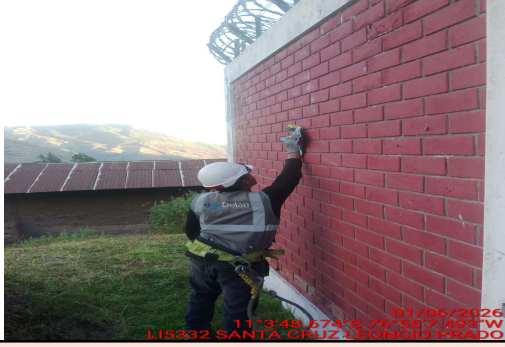
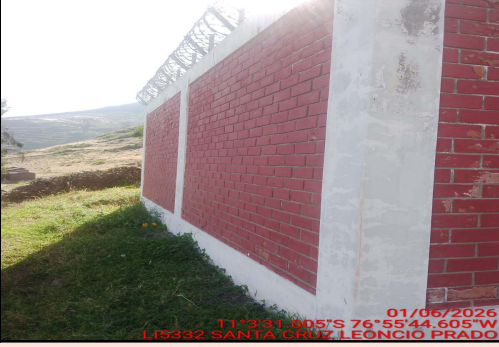
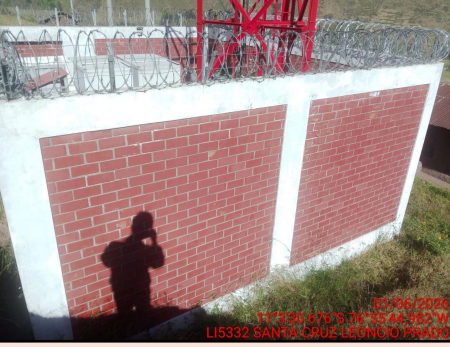
| SELLADO: SELLADO DE EQUIPOS Y DUCTOS POR DONDE INGRESAN LOS CABLES AL GABINETE (CON SIKAFLEX) | | |
|---|---|---|
| FOTO 1 | FOTO 2 | FOTO 3 |

| SELLADO: SELLADO DE EQUIPOS Y DUCTOS POR DONDE INGRESAN LOS CABLES AL GABINETE (CON SIKAFLEX) | | |
|---|---|---|
| LIMPIEZA EXTERIOR: LIMPIEZA EXTERIOR DEL SITE / DESMALEZADO | | |

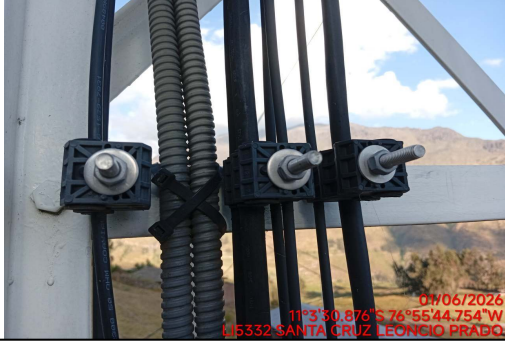
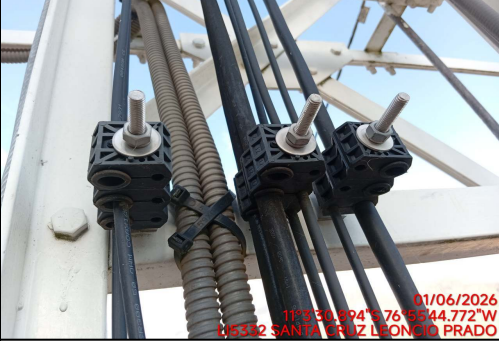
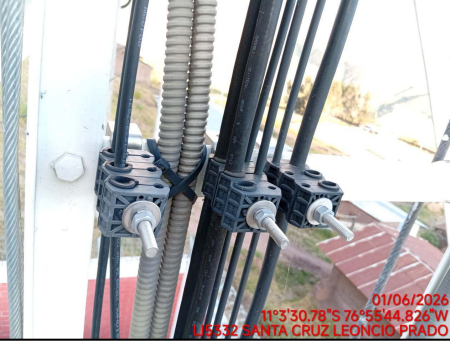
| SELLADO: SELLADO DE EQUIPOS Y DUCTOS POR DONDE INGRESAN LOS CABLES AL GABINETE (CON SIKAFLEX) | | |
|---|---|---|
| FOTO 1 | FOTO 2 | FOTO 3 |

| SELLADO: SELLADO DE EQUIPOS Y DUCTOS POR DONDE INGRESAN LOS CABLES AL GABINETE (CON SIKAFLEX) | | |
|---|---|---|
| CLAMPS: REVISION DE CLAMPS EN CABLES IF, FO Y ENERGIZADO DE RRUs | | |

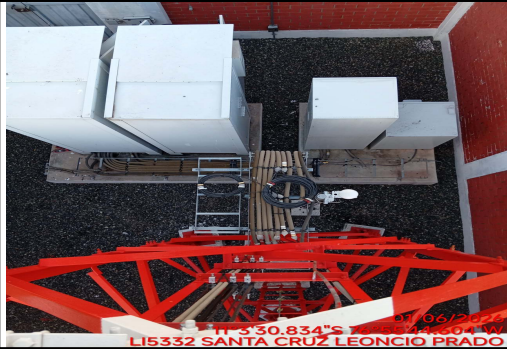
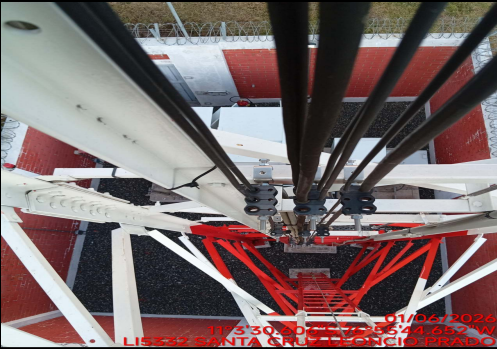
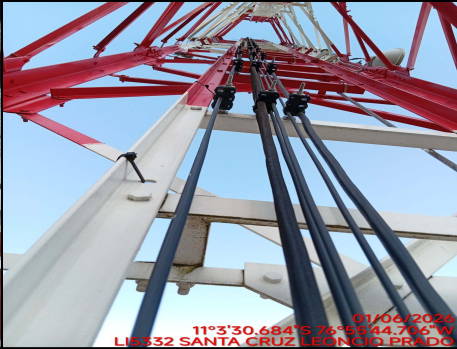
**GROUNDING KIT: REVISION DE ATERRAMIENTO DE CABLES IF, FO Y ENERGIZADO DE RRUs**

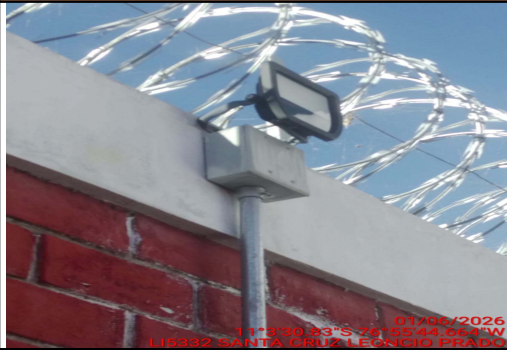
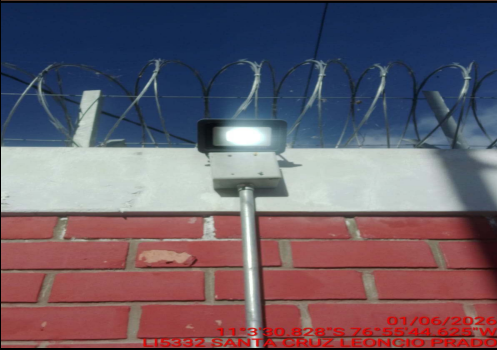
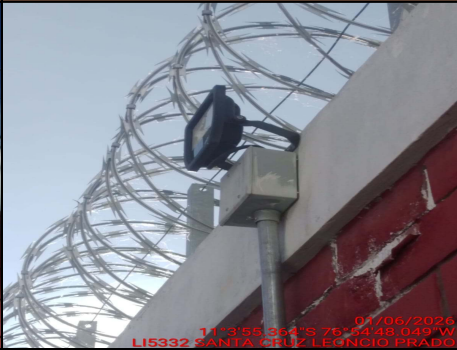
**REVISION DEL ESTADO DE LUMINARIA DE EMERGENCIA (LUMINARIA ENCENDIDA Y APAGADA)**

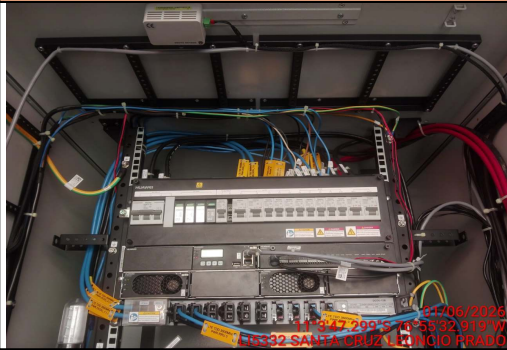
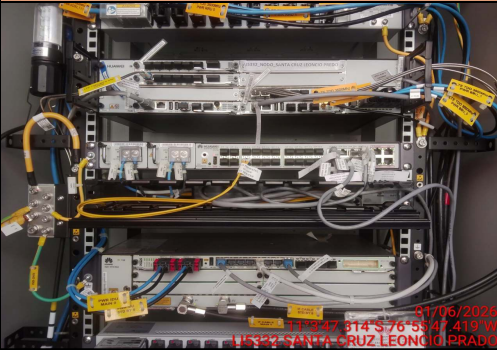
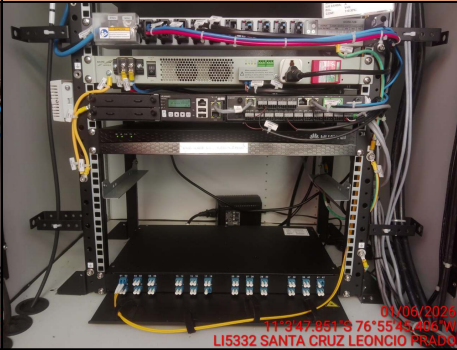
**ETIQUETADO DE DATOS, POWER, TIERRA DE IDU Y TIERRA DE BBU CORRECTAMENTE ETIQUETADOS**

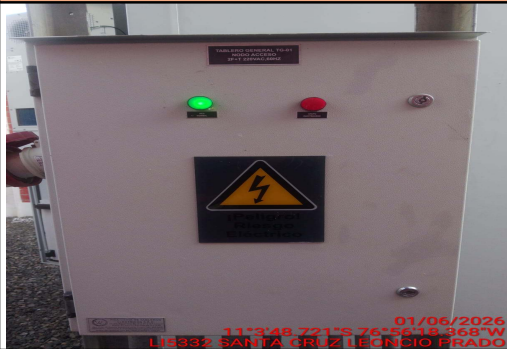
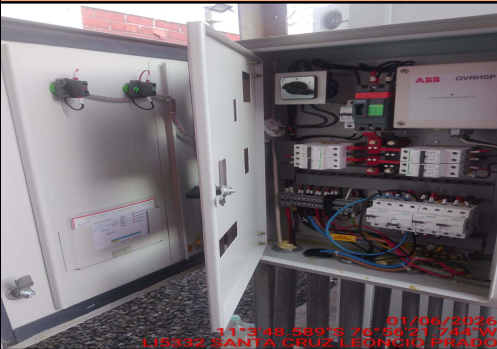
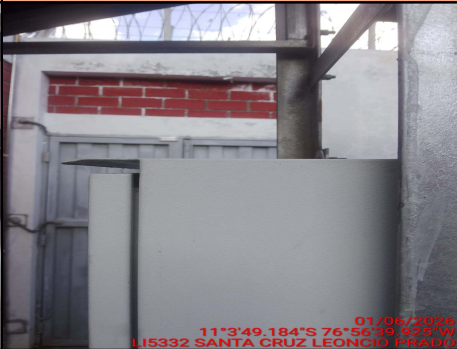
**TABLERO PRONATEL: REVISION DEL ESTADO FISICO DE TABLERO (CORROSION / OXIDO)**

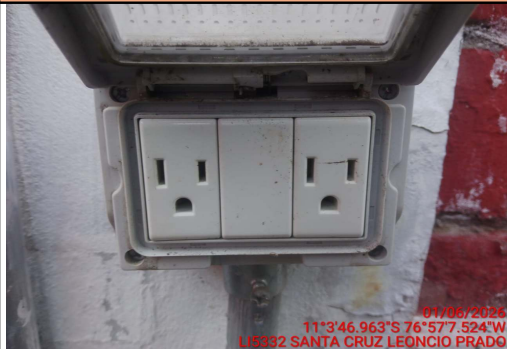
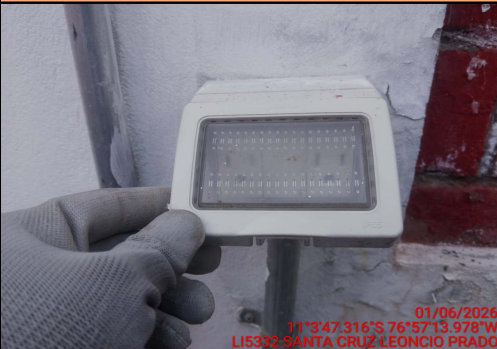
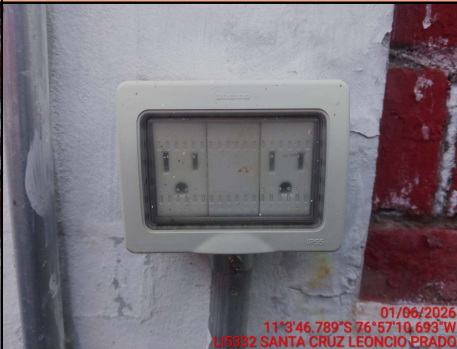
**TOMACORRIENTES: REVISION DEL ESTADO FISICO DE TOMACORRIENTES**

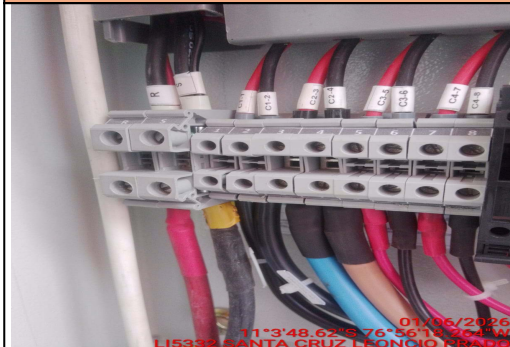
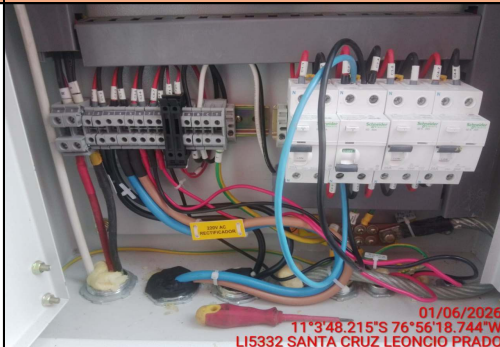
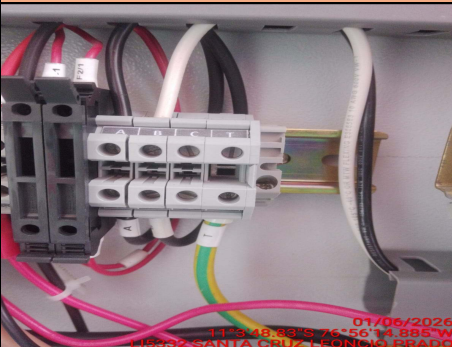
**BORNERAS: DETECCION DE TERMINALES DE CABLES EN TABLERO GENERAL SIN BORNERA**

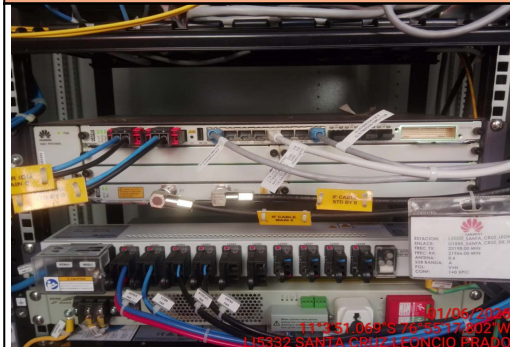
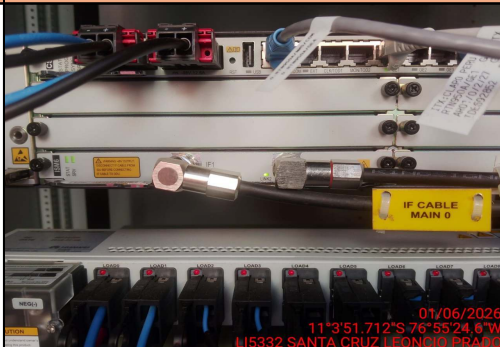
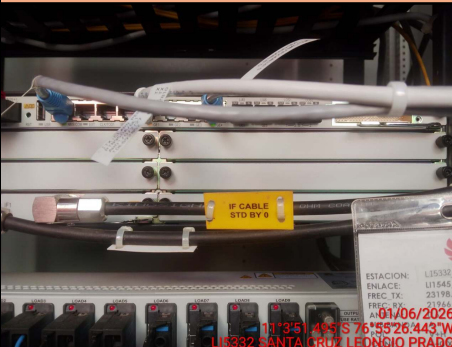
**CONECTORES: DETECCION DE CONECTORES FI EN IDU SIN PROTECCION DE MANGA TERMOCONTRAIBLE**
