## REPORTE FOTOGRÁFICO - Sistema de Seguridad Física Interior

**Nombre de la Estacion:** SANTA CRUZ LEONCIO PRADO  
**Nombre de Localidad:** LEONCIO PRADO  
**Fecha:** 01/06/2026 - 01/06/2026  
**Direccion:** CENTRO POBLADO SANTA CRUZ  
**ID site:** LI5332  
**CRQ:** CRQ000000078418

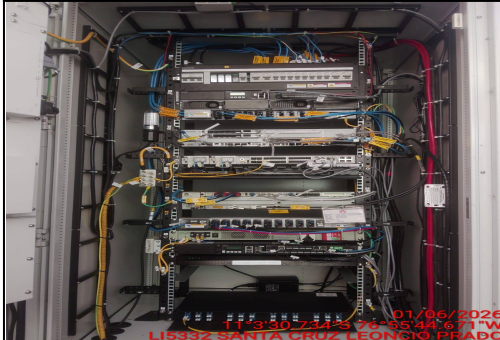
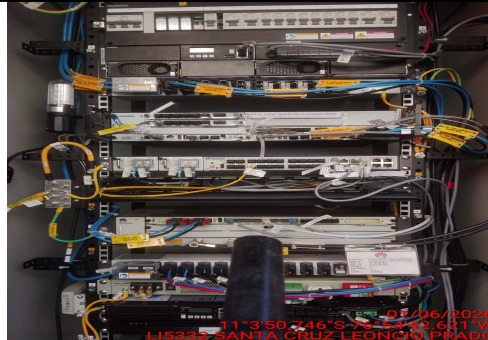
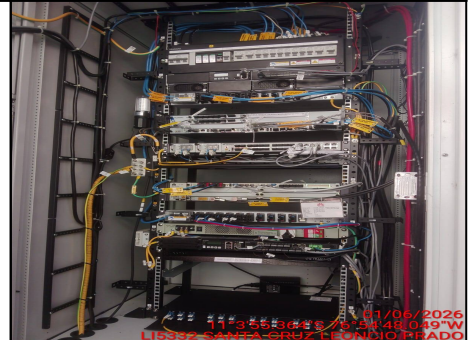
### LIMPIEZA GENERAL DE LOS EQUIPOS DEL SISTEMA

| CHECKLIST - SISTEMA DE SEGURIDAD | | |
|---|---|---|
| Sistema | OK | Limpieza de Componentes y/o equipos en general del Sistema |

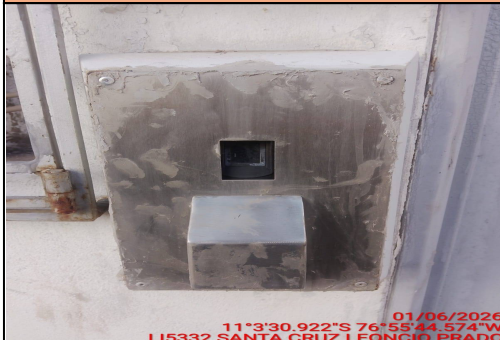
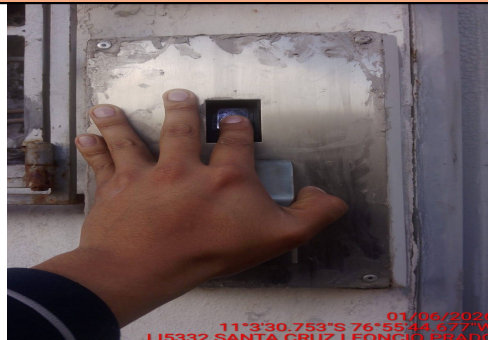
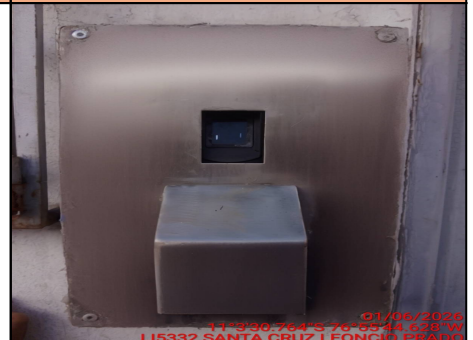
### REVISIÓN DEL BUEN FUNCIONAMIENTO DE LA LECTORA

| CHECKLIST - SISTEMA DE SEGURIDAD | | |
|---|---|---|
| Lector de Huella | OK | Verificar el buen funcionamiento de la lectora |

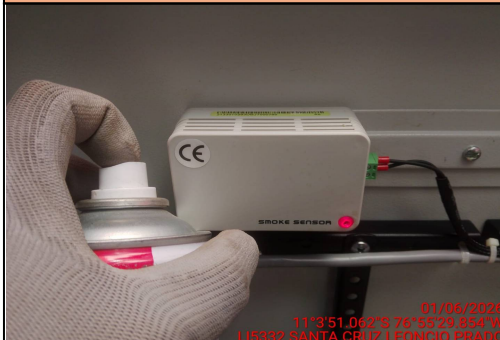
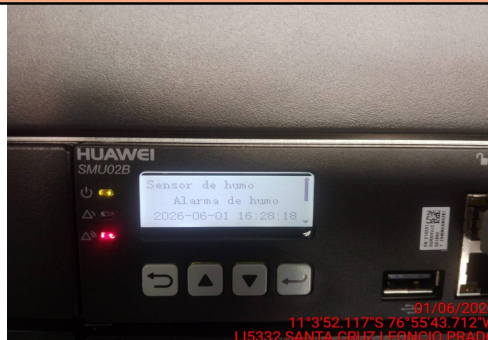
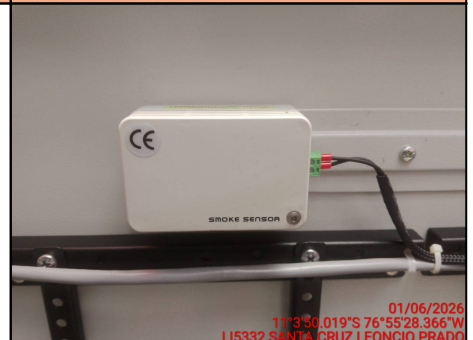
### REVISIÓN DEL FUNCIONAMIENTO DEL SENSOR DE HUMO

| CHECKLIST - SISTEMA DE SEGURIDAD | | |
|---|---|---|
| Sensor de Humo | OK | Revisión estado del sensor de Humo |
| Sensor de Humo | OK | Verificar activación de la sirena y alarma generada en NOC |

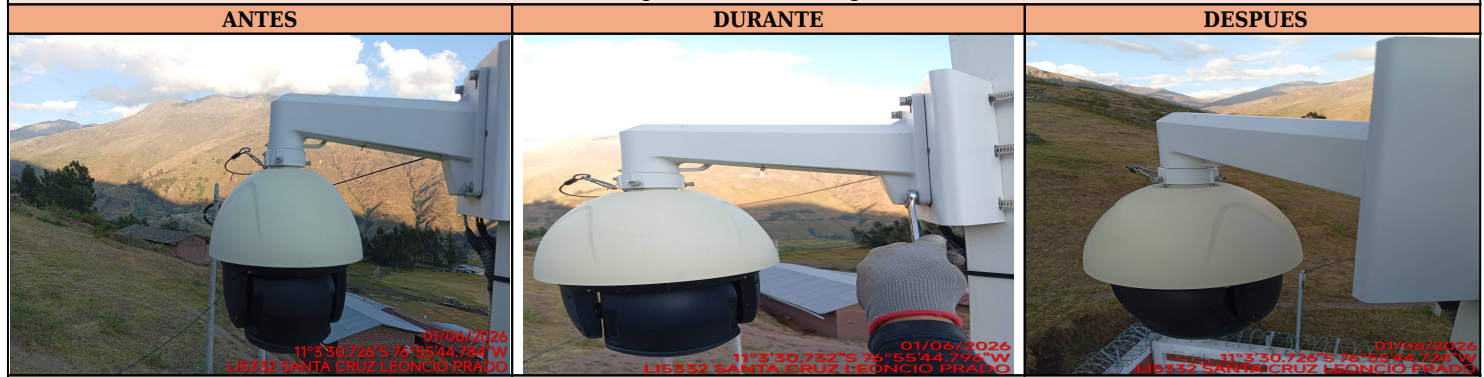
## REVISIÓN DE SUJECCIÓN Y ANCLAJES DE CÁMARA

| CHECKLIST - SISTEMA DE SEGURIDAD | | |
|---|---|---|
| Cámara | OK | Revisión de sujeción y anclajes de la Cámara |

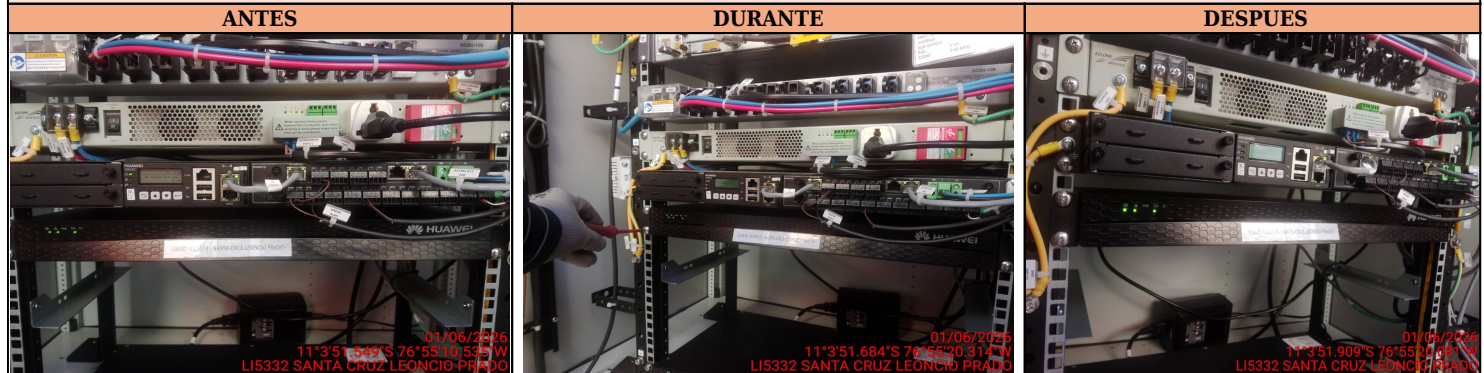
## REVISIÓN DEL EQUIPO DE GRABACIÓN (VCN510 - 8P)

| CHECKLIST - SISTEMA DE SEGURIDAD | | |
|---|---|---|
| Grabador de Video | OK | Verificar grabación local desde el NOC |

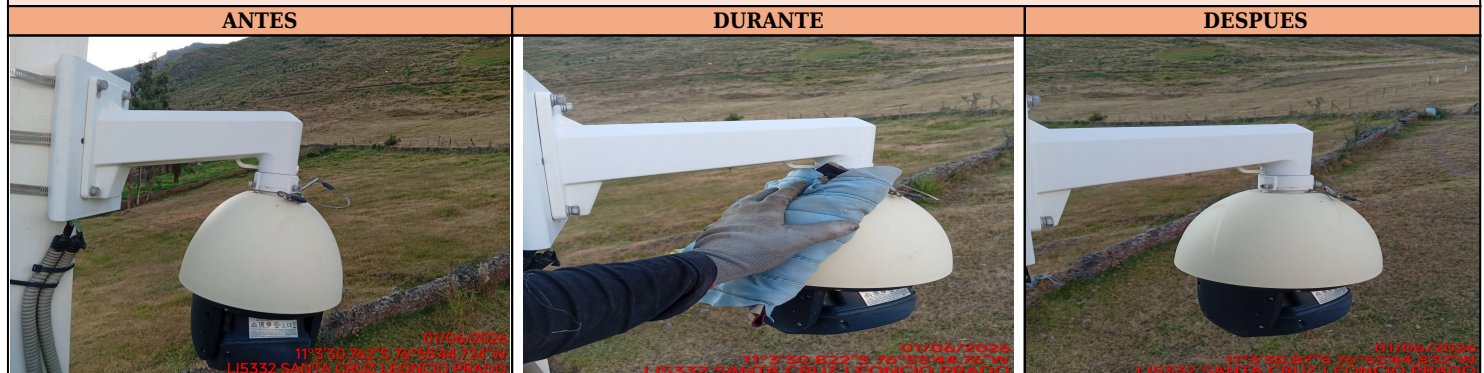
## LIMPIEZA CÁMARA DE VIDEO

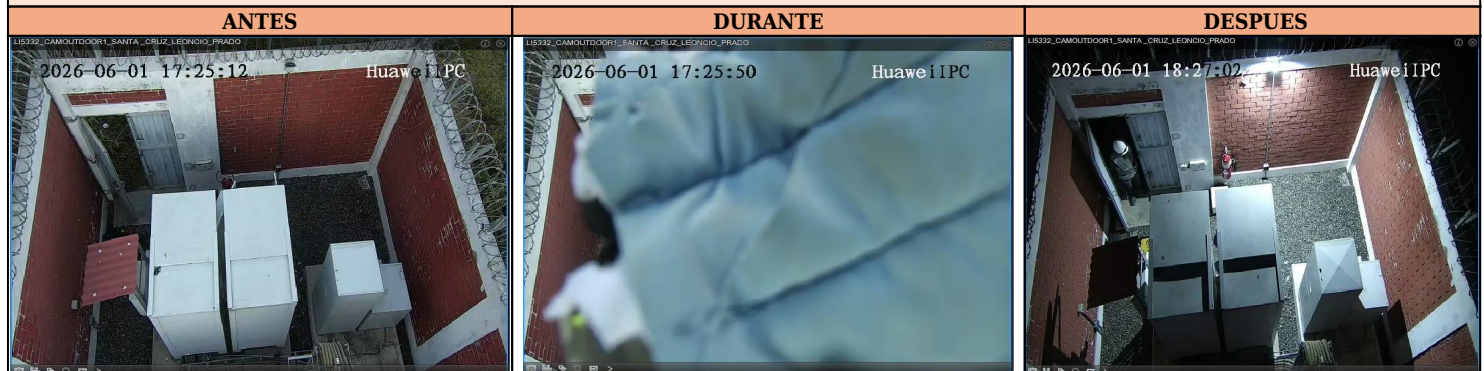
## REGISTRO DE CÁMARA AL MOMENTO DE REALIZAR SU LIMPIEZA

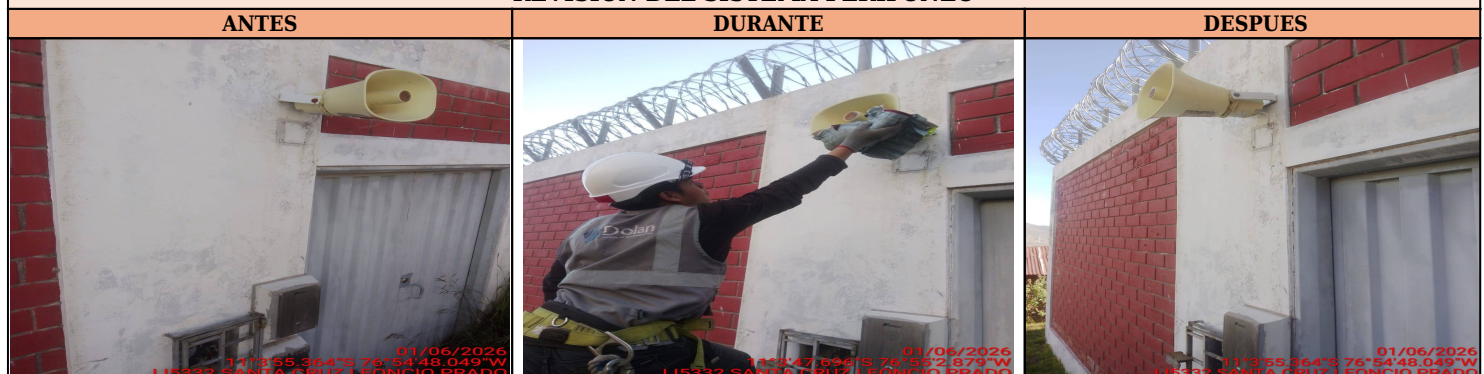
## REVISIÓN DEL SISTEMA PERIFONEO

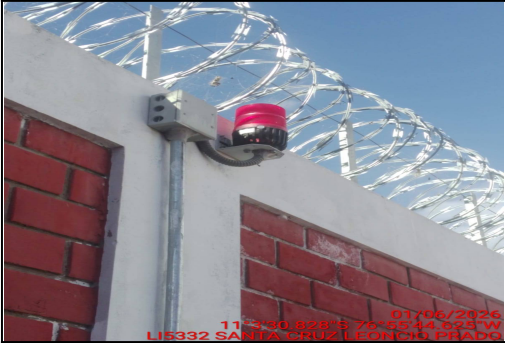
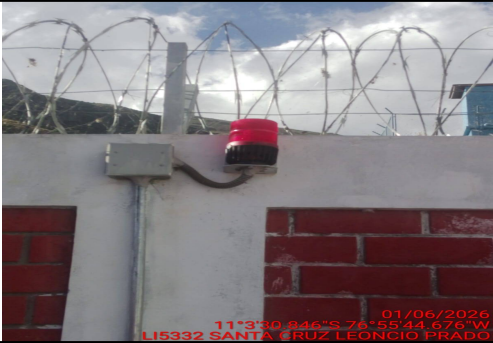
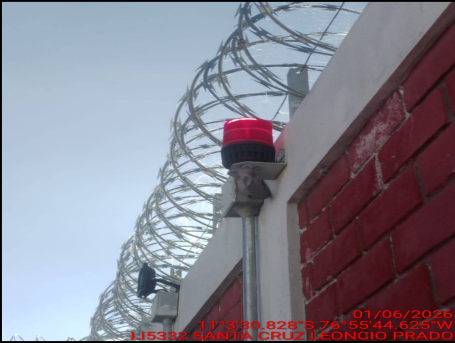
| REVISIÓN DE LA SIRENA | | |

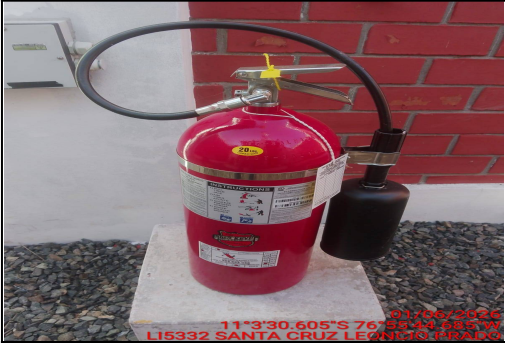
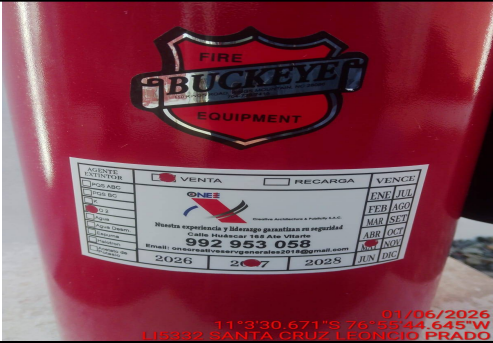
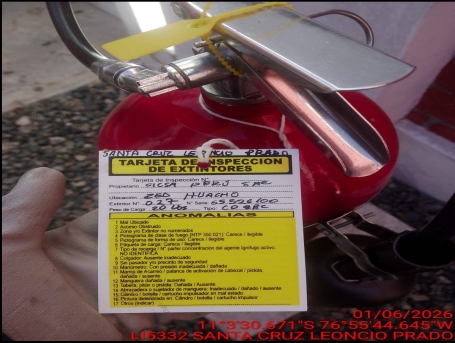
| REVISIÓN DE LA SIRENA | | |
|---|---|---|
| REVISIÓN DEL EXTINTOR | | |

| CHECKLIST - SISTEMA DE SEGURIDAD | | |
|---|---|---|
| Extintor | OK | Verificar estado y Fecha de caducidad del Extintor |

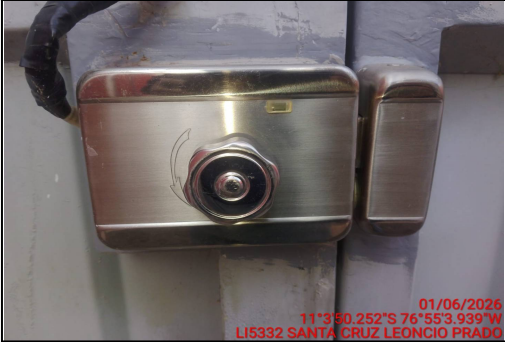
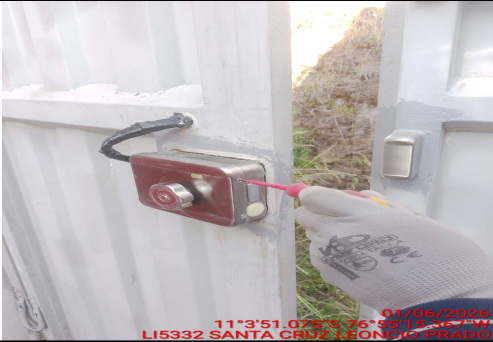
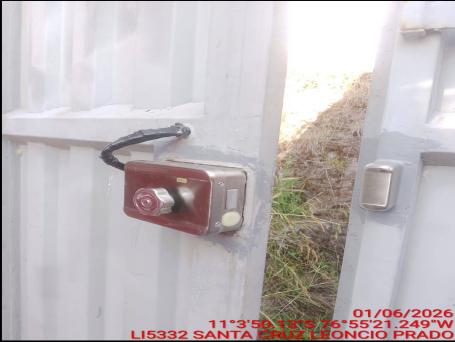
| REVISIÓN DE LA SIRENA | | |
|---|---|---|
| REVISIÓN DEL CORRECTO FUNCIONAMIENTO DE LA CHAPA ELÉCTRICA | | |

| CHECKLIST - SISTEMA DE SEGURIDAD | | |
|---|---|---|
| Chapa Eléctrica | OK | Verificar Apertura de puerta (remoto y presencial) |
