# REPORTE FOTOGRÁFICO - Sistema Rectificador, Cargador y Banco de Baterías

Nombre de la Estación: RAPAZ  
Nombre de Localidad: OYON  
Fecha: 02/06/2026 - 02/06/2026  
Dirección: CENTRO POBLADO RAPAZ  
ID site: LI5470  
CRQ: CRQ000000078417

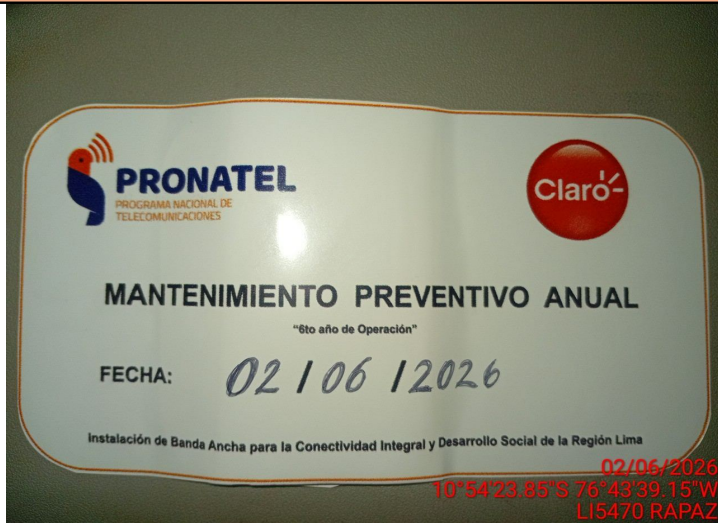
## Sticker Año mantenimiento

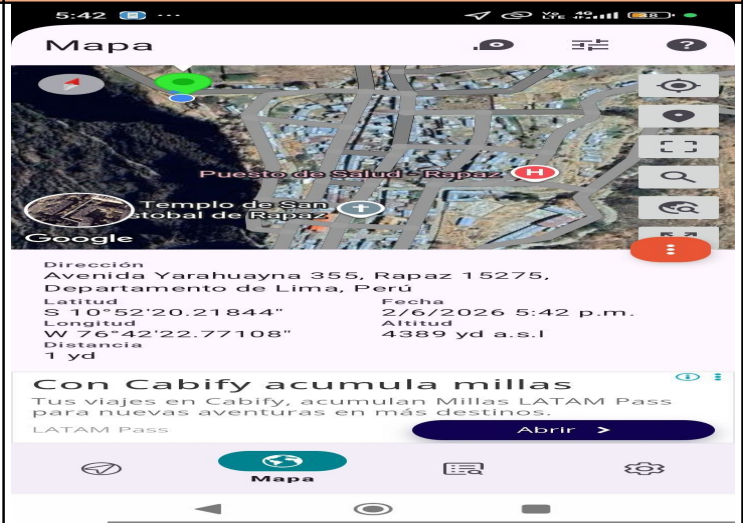
## Letrero de Localidad beneficiaria o GPS

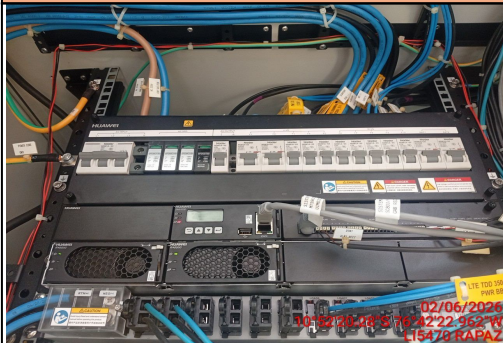
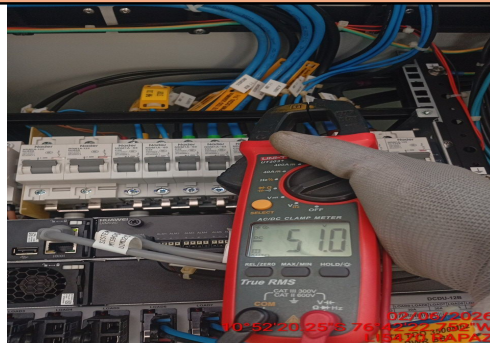
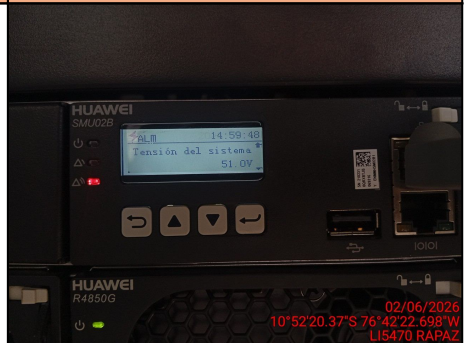
## VERIFICACIÓN DE PARÁMETRO DE OPERACIÓN : VOLTAJE(V)

| CHECKLIST - SISTEMA RECTIFICADOR - CARGADOR - BATERIAS | | |
|---|---|---|
| Voltaje AC | OK | Verificar nivel de voltaje este dentro de rango de trabajo en AC |
| Voltaje DC | OK | Verificar nivel de voltaje este dentro de rango de trabajo en DC |

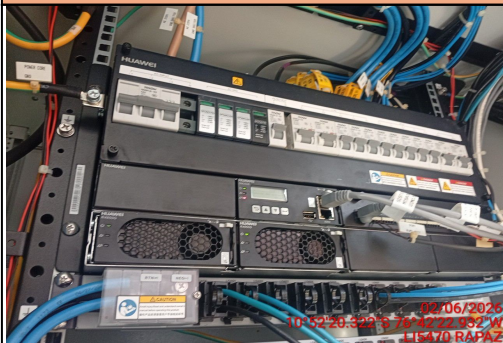
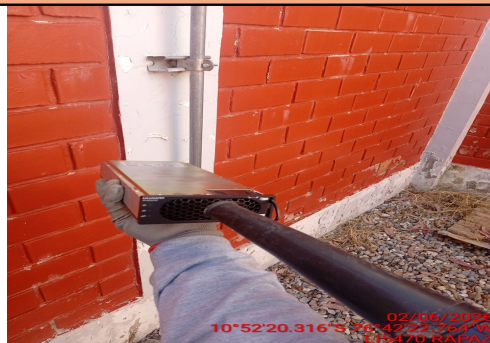
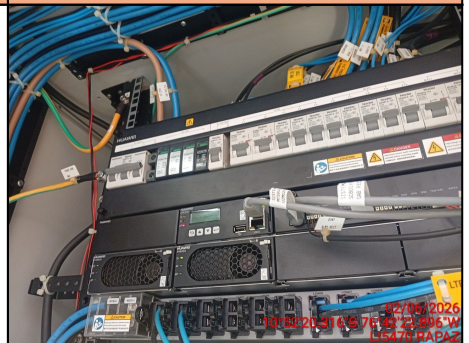
## LIMPIEZA TÉCNICA DE COMPONENTES

| CHECKLIST - SISTEMA RECTIFICADOR - CARGADOR - BATERIAS | | |
|---|---|---|
| Gabinete, baterías | OK | Verificar limpieza y ajustes mecánicos |

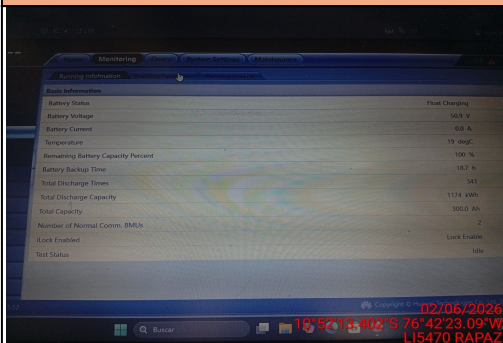
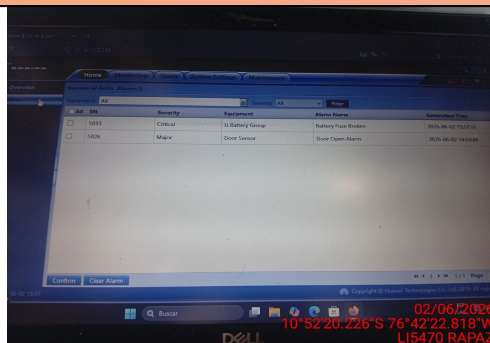
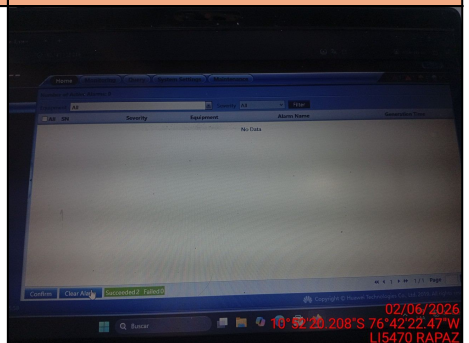
## PRUEBA DE ALARMAS DE BATERIAS

| CHECKLIST - SISTEMA RECTIFICADOR - CARGADOR - BATERIAS | | |
|---|---|---|
| Alarmas | OK | Verificar conectividad y prueba de alarmas |
