# REPORTE FOTOGRÁFICO - Sistema de Obras Civiles / Seguridad Exterior

Nombre de la Estacion: RAPAZ  
Nombre de Localidad: OYON  
Fecha: 02/06/2026 - 02/06/2026  
Direccion: CENTRO POBLADO RAPAZ  
ID site: LI5470  
CRQ: CRQ000000078417

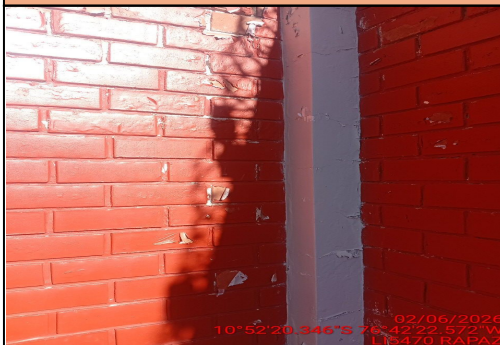
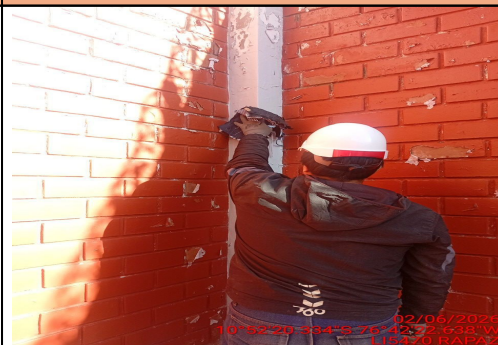
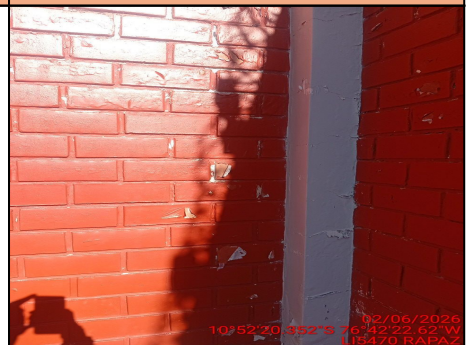
## REVISION DEL ESTADO DE COLUMNAS Y VIGAS

| CHECKLIST - OBRA CIVIL | | |
|---|---|---|
| Estructura | OK | Verificar el estado de la estructura en general |

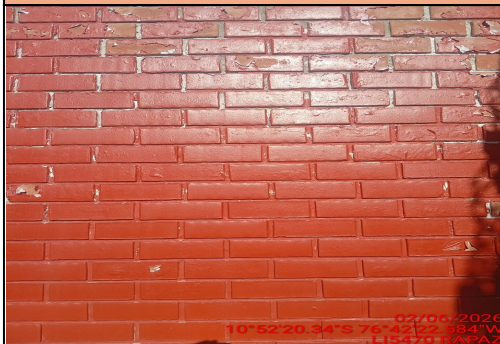
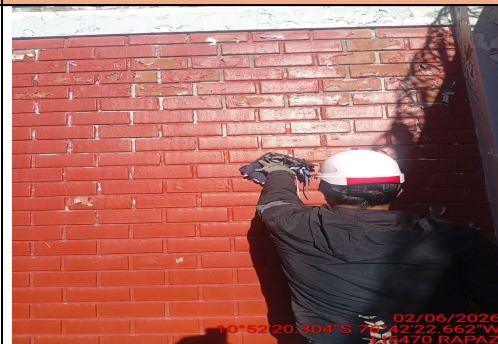
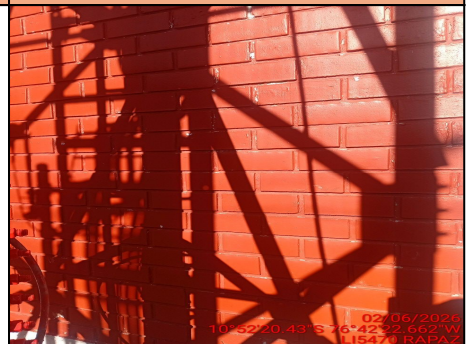
## REVISION DEL ESTADO DEL CERCO PERIMETRICO

| CHECKLIST - OBRA CIVIL | | |
|---|---|---|
| Estado de Puertas y paredes | OK | Verificar el estado de puertas, paredes y cerraduras |

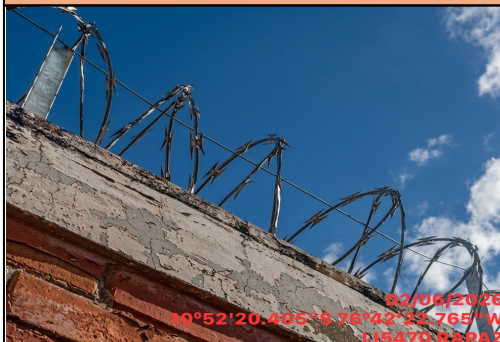
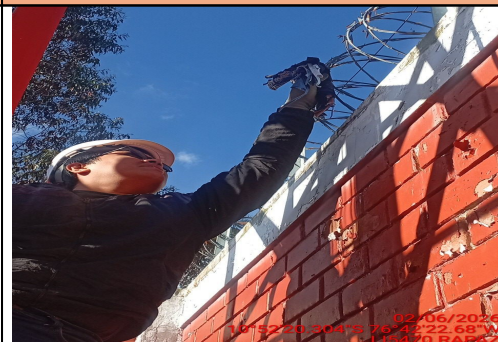
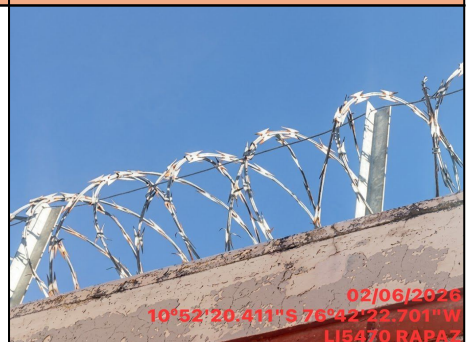
## REVISION DEL ESTADO DE LA CONCERTINA

| CHECKLIST - OBRA CIVIL | | |
|---|---|---|
| Concertina | OK | Verificar el estado de la concertina |
