## REPORTE FOTOGRÁFICO - Sistema de Seguridad Física Interior

Nombre de la Estacion: RAPAZ  
Nombre de Localidad: OYON  
Fecha: 02/06/2026 - 02/06/2026  
Direccion: CENTRO POBLADO RAPAZ  
ID site: LI5470  
CRQ: CRQ00000078417

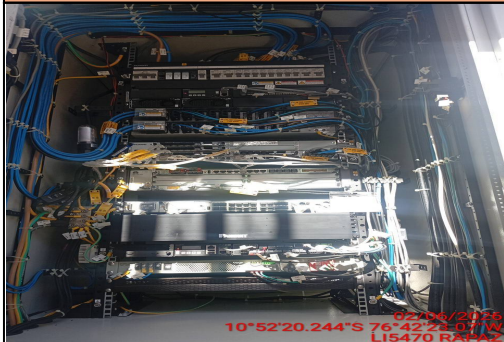
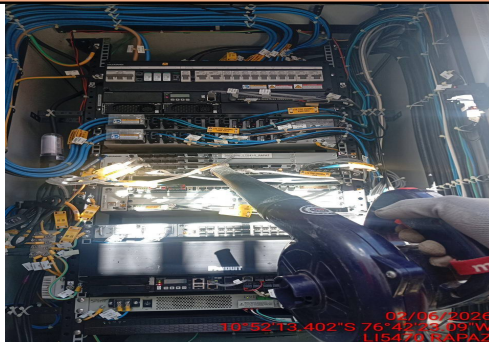
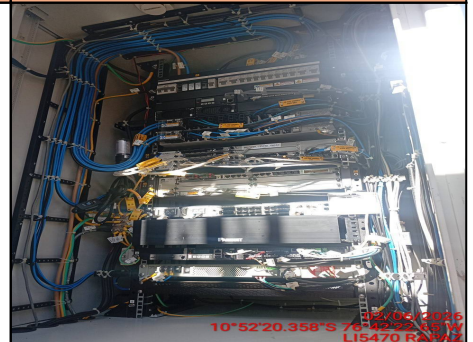
### LIMPIEZA GENERAL DE LOS EQUIPOS DEL SISTEMA

| CHECKLIST - SISTEMA DE SEGURIDAD | | |
|---|---|---|
| Sistema | OK | Limpieza de Componentes y/o equipos en general del Sistema |

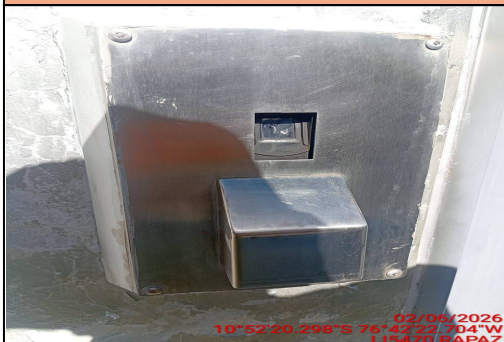
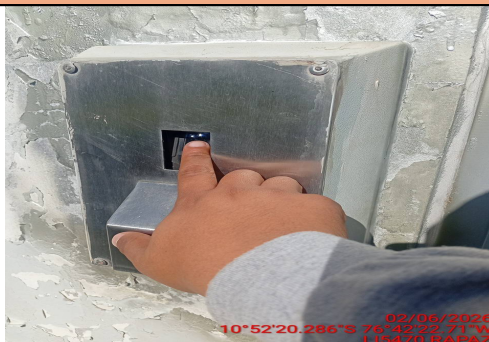
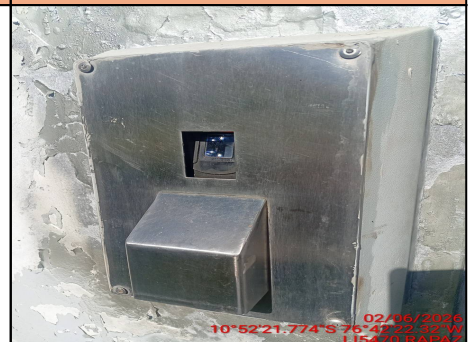
### REVISIÓN DEL BUEN FUNCIONAMIENTO DE LA LECTORA

| CHECKLIST - SISTEMA DE SEGURIDAD | | |
|---|---|---|
| Lector de Huella | OK | Verificar el buen funcionamiento de la lectora |

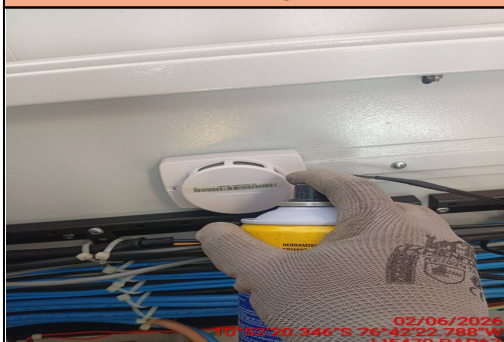
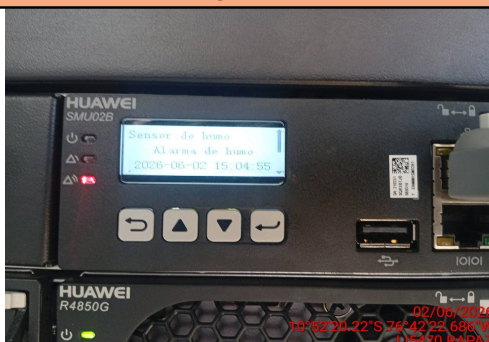
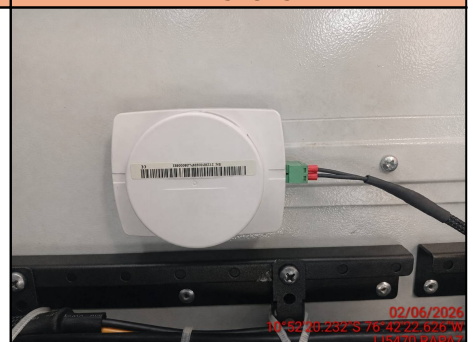
### REVISIÓN DEL FUNCIONAMIENTO DEL SENSOR DE HUMO

| CHECKLIST - SISTEMA DE SEGURIDAD | | |
|---|---|---|
| Sensor de Humo | OK | Revisión estado del sensor de Humo |
| Sensor de Humo | OK | Verificar activación de la sirena y alarma generada en NOC |

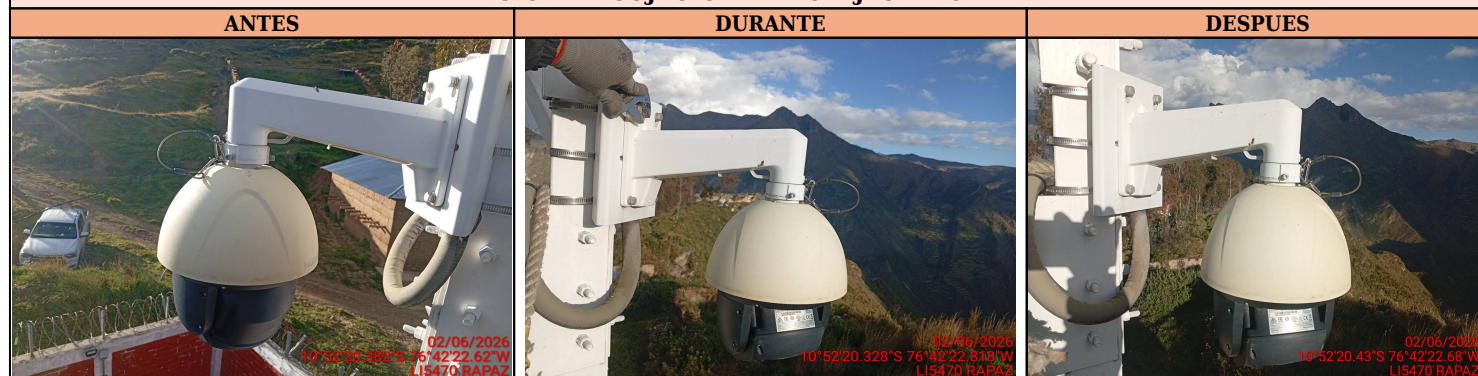
## REVISIÓN DE SUJECCIÓN Y ANCLAJES DE CÁMARA

| CHECKLIST - SISTEMA DE SEGURIDAD | | |
|---|---|---|
| Cámara | OK | Revisión de sujeción y anclajes de la Cámara |

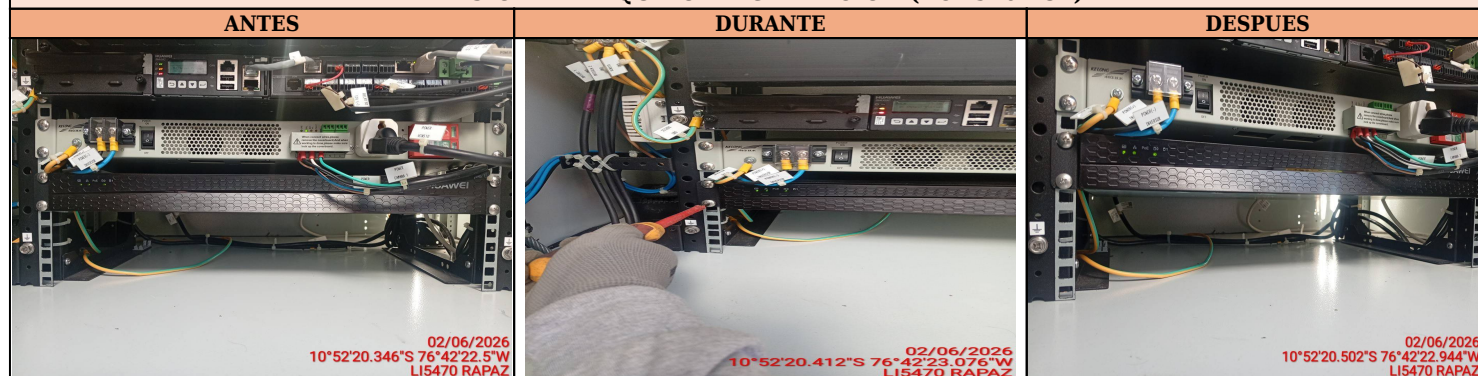
## REVISIÓN DEL EQUIPO DE GRABACIÓN (VCN510 - 8P)

| CHECKLIST - SISTEMA DE SEGURIDAD | | |
|---|---|---|
| Grabador de Video | OK | Verificar grabación local desde el NOC |

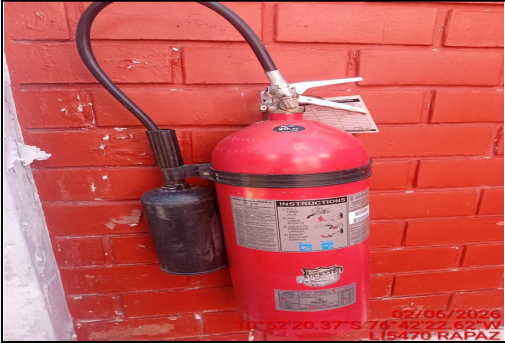
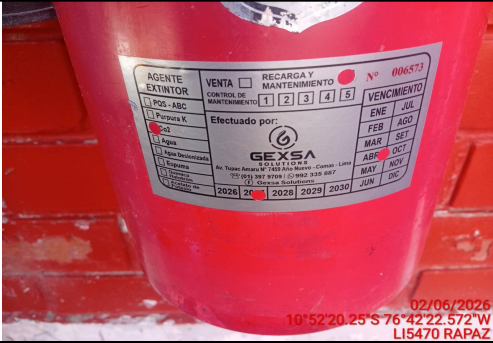
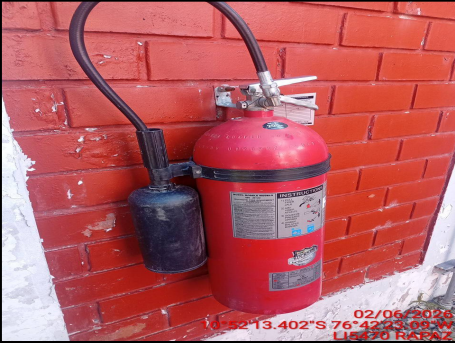
| REVISIÓN DE LA SIRENA | | |
|---|---|---|
| REVISIÓN DEL EXTINTOR | | |

| CHECKLIST - SISTEMA DE SEGURIDAD | | |
|---|---|---|
| Extintor | OK | Verificar estado y Fecha de caducidad del Extintor |

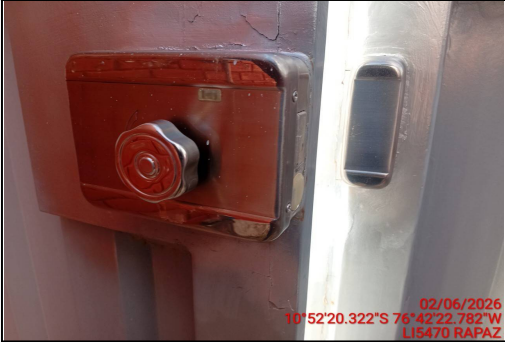
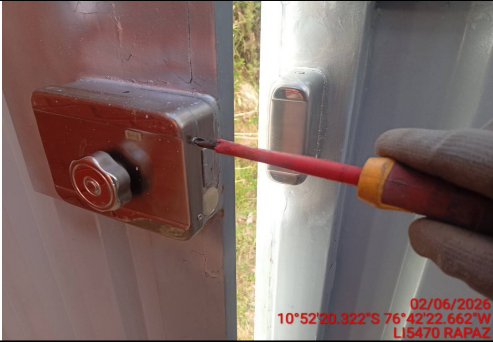
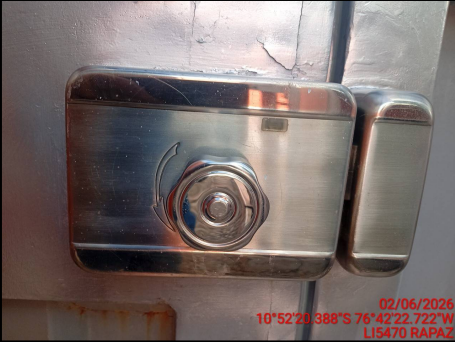
| REVISIÓN DE LA SIRENA | | |
|---|---|---|
| REVISIÓN DEL CORRECTO FUNCIONAMIENTO DE LA CHAPA ELÉCTRICA | | |

| CHECKLIST - SISTEMA DE SEGURIDAD | | |
|---|---|---|
| Chapa Eléctrica | OK | Verificar Apertura de puerta (remoto y presencial) |
