## REPORTE FOTOGRÁFICO - SUPERVISION

**Nombre de la Estacion:** CATAHUASI  
**Nombre de Localidad:** CATAHUASI  
**Fecha:** 01/06/2026 - 01/06/2026  
**Dirección:** CATAHUASI YAUYOS LIMA  
**ID site:** LI1540  
**CRQ:** CRQ000000078587

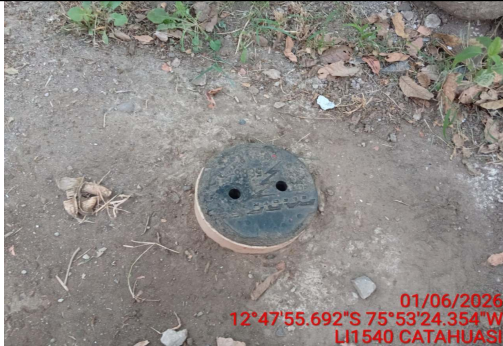
FOTO 1

### TAPAS STAP: PINTADO DE TAPAS SEGUN PLANO SPAT

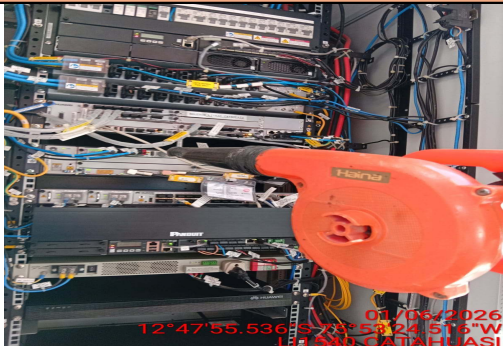
FOTO 1

### LIMPIEZA GABINETE: LIMPIEZA DENTRO, PARTE POSTERIOR, PARTE BAJA Y ENTRE LOS GABINETES

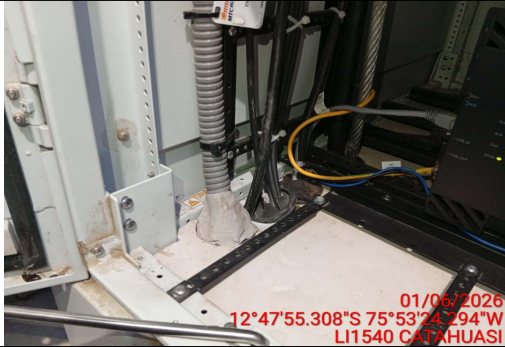
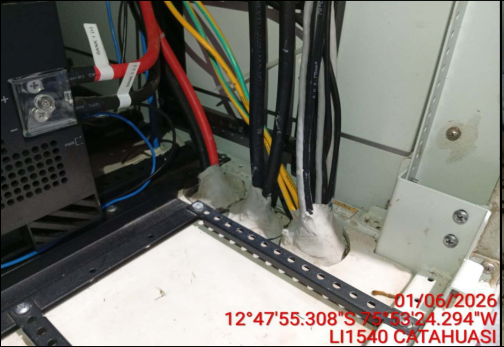
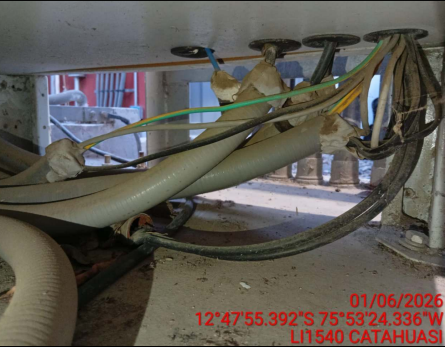
| SELLADO: SELLADO DE EQUIPOS Y DUCTOS POR DONDE INGRESAN LOS CABLES AL GABINETE (CON SIKAFLEX) | | |

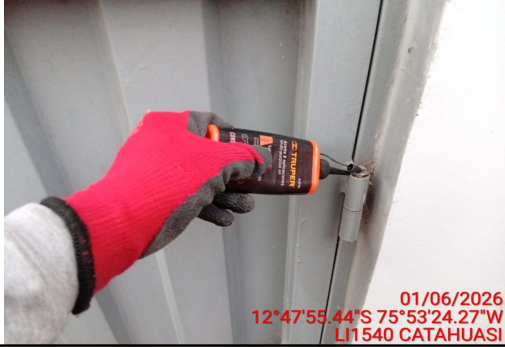
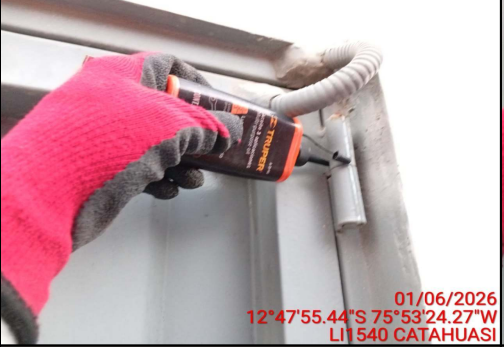
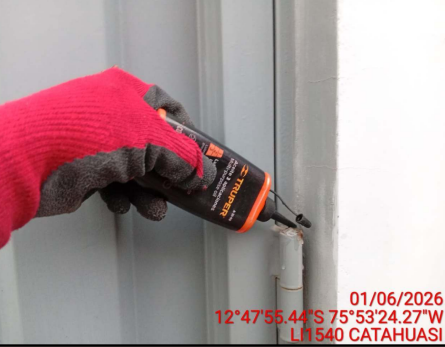
| SELLADO: SELLADO DE EQUIPOS Y DUCTOS POR DONDE INGRESAN LOS CABLES AL GABINETE (CON SIKAFLEX) | | |
|---|---|---|
| ACEITADO: ACEITADO DE PUERTAS Y CANDADOS | | |

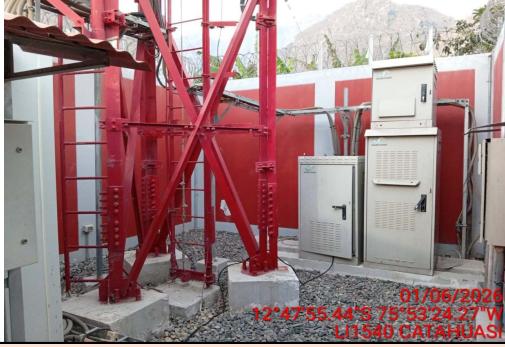
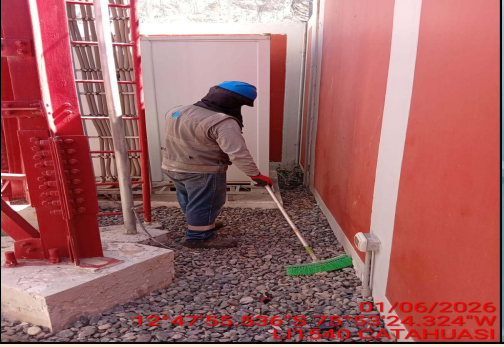
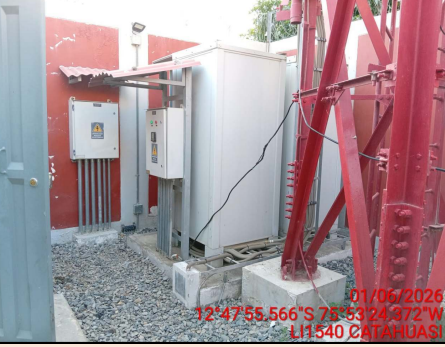
| SELLADO: SELLADO DE EQUIPOS Y DUCTOS POR DONDE INGRESAN LOS CABLES AL GABINETE (CON SIKAFLEX) | | |
|---|---|---|
| LIMPIEZA INTERIOR: LIMPIEZA INTERIOR DEL SITE / DESMALEZADO | | |

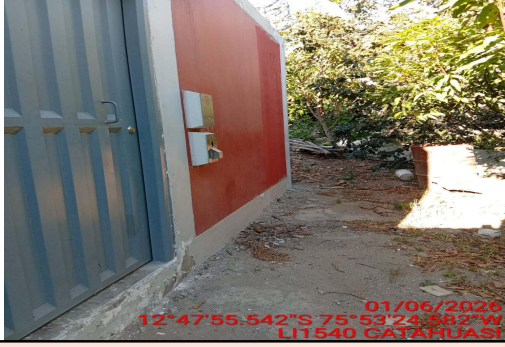
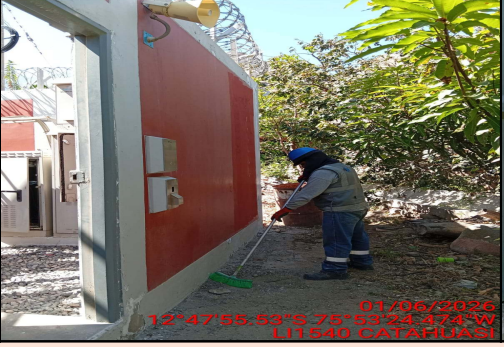
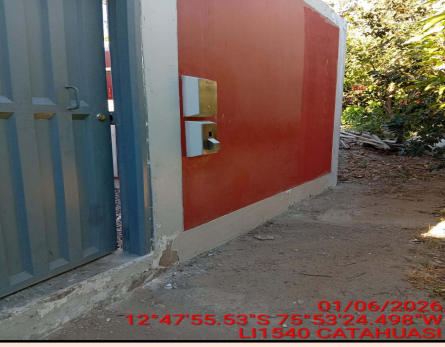
| SELLADO: SELLADO DE EQUIPOS Y DUCTOS POR DONDE INGRESAN LOS CABLES AL GABINETE (CON SIKAFLEX) | | |
|---|---|---|
| LIMPIEZA EXTERIOR: LIMPIEZA EXTERIOR DEL SITE / DESMALEZADO | | |

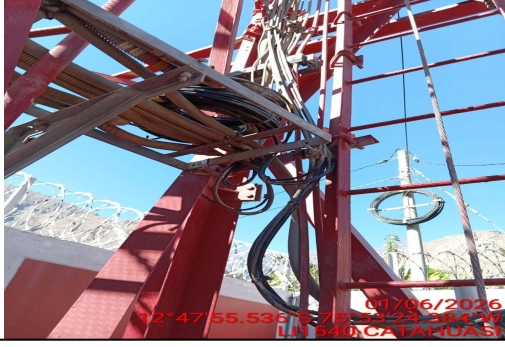
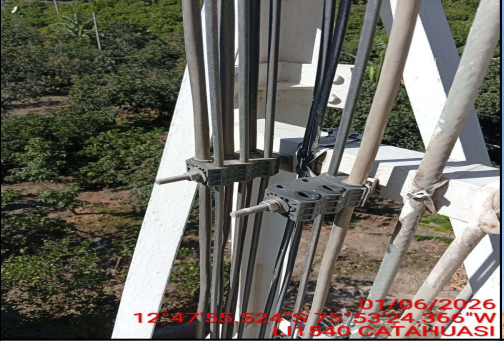
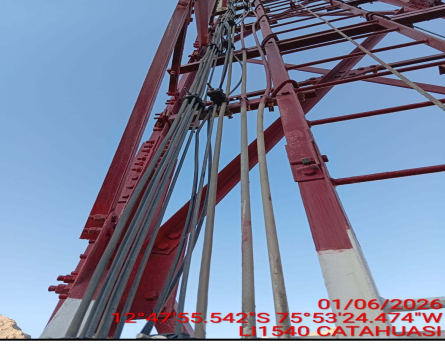
| SELLADO: SELLADO DE EQUIPOS Y DUCTOS POR DONDE INGRESAN LOS CABLES AL GABINETE (CON SIKAFLEX) | | |
|---|---|---|
| CLAMPS: REVISION DE CLAMPS EN CABLES IF, FO Y ENERGIZADO DE RRU's | | |

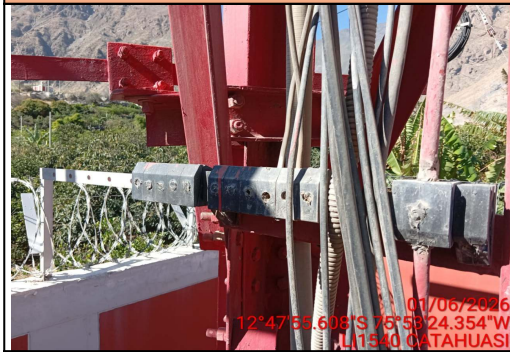
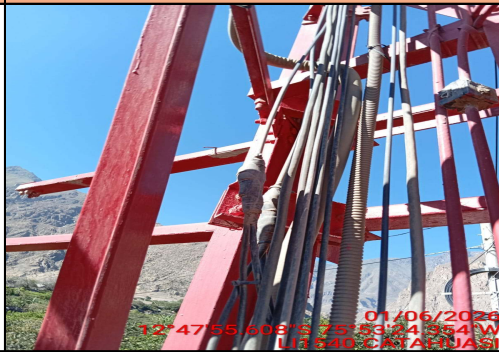
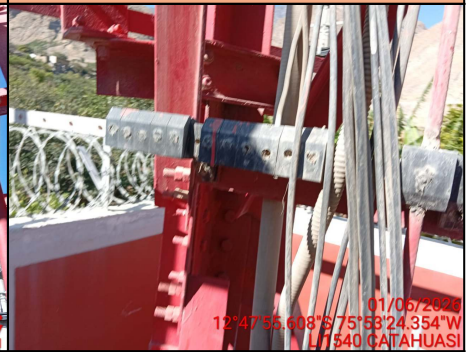
**GROUNDING KIT: REVISION DE ATERRAMIENTO DE CABLES IF, FO Y ENERGIZADO DE RRUs****FOTO 1**

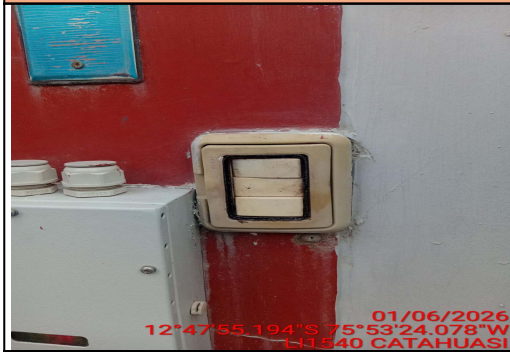
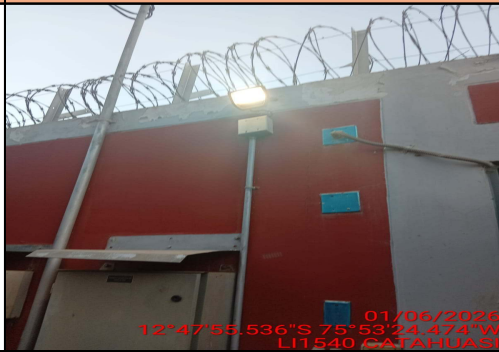
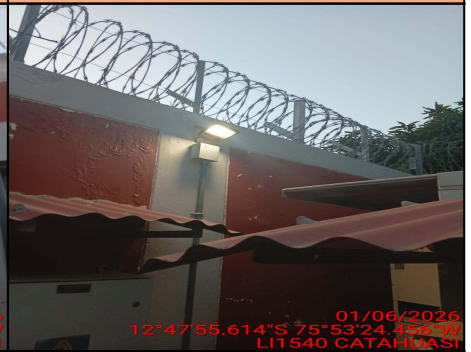
**REVISION DEL ESTADO DE LUMINARIA DE EMERGENCIA (LUMINARIA ENCENDIDA Y APAGADA)****FOTO 1**

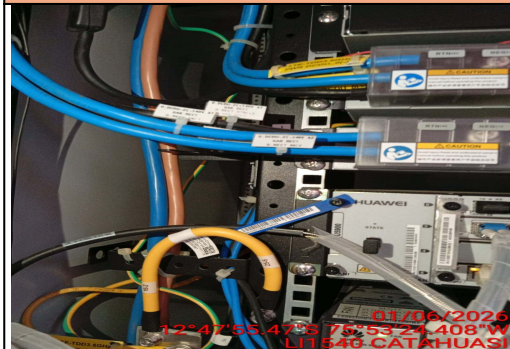
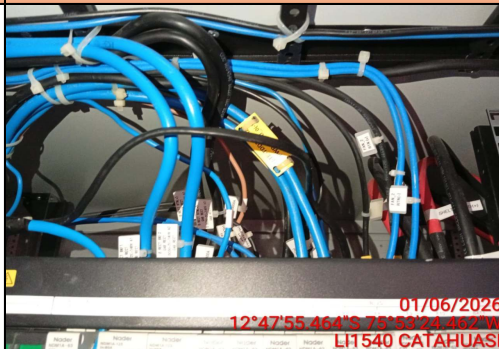
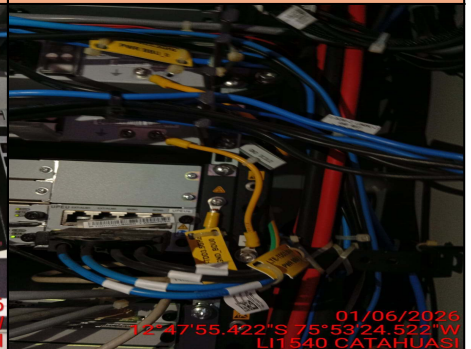
**ETIQUETADO DE DATOS, POWER, TIERRA DE IDU Y TIERRA DE BBU CORRECTAMENTE ETIQUETADOS****FOTO 1**

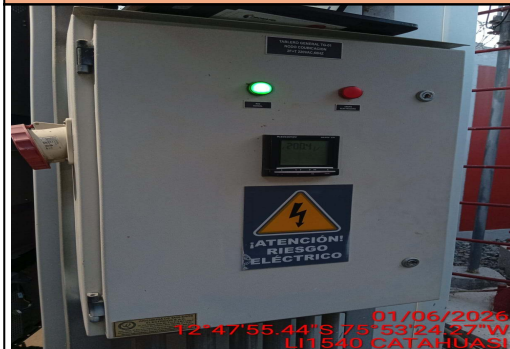
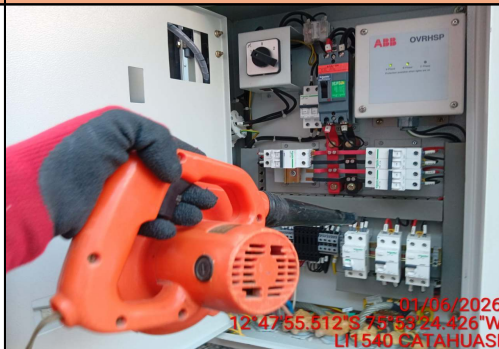
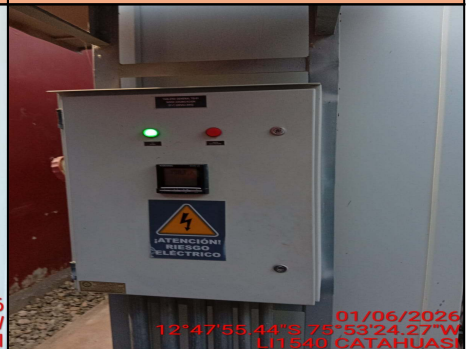
**TABLERO PRONATEL: REVISION DEL ESTADO FISICO DE TABLERO (CORROSION / OXIDO)****FOTO 1**

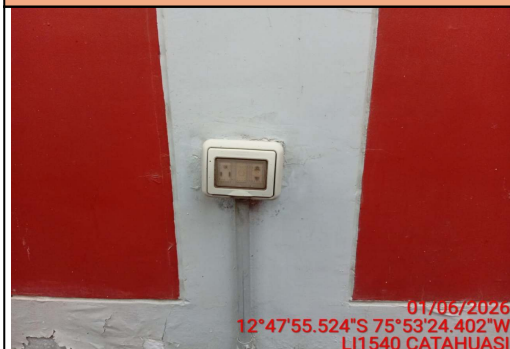
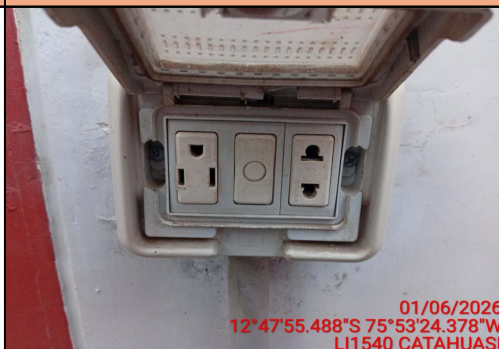
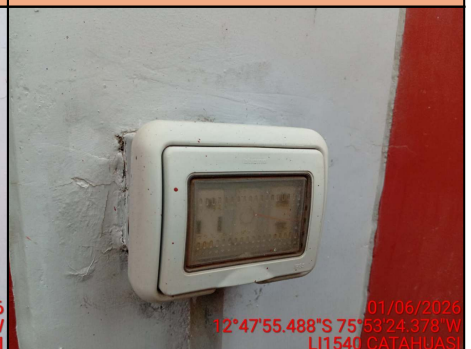
**TOMACORRIENTES: REVISION DEL ESTADO FISICO DE TOMACORRIENTES****FOTO 1**

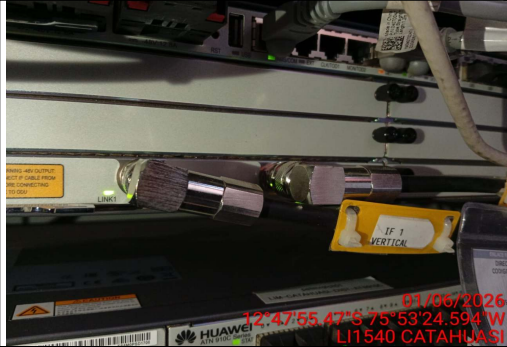
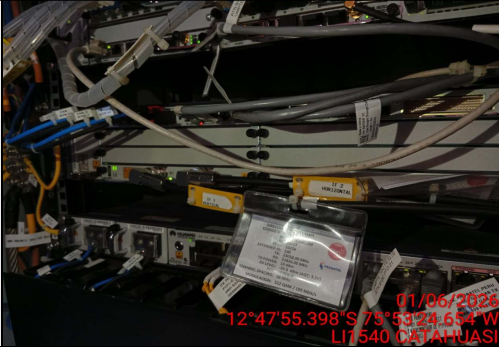
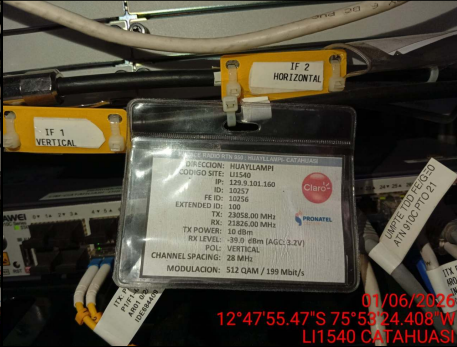
**CONECTORES: DETECCION DE CONECTORES FI EN IDU SIN PROTECCION DE MANGA TERMOCONTRAIBLE**
