## REPORTE FOTOGRÁFICO - Sistema de Seguridad Física Interior

**Nombre de la Estacion:** PICOY  
**Nombre de Localidad:** SANTA LEONOR  
**Fecha:** 03/06/2026 - 03/06/2026  
**Direccion:** AV LOS OLIVOS Y VIÑA ALTA  
**ID site:** LI5684  
**CRQ:** CRQ000000078856

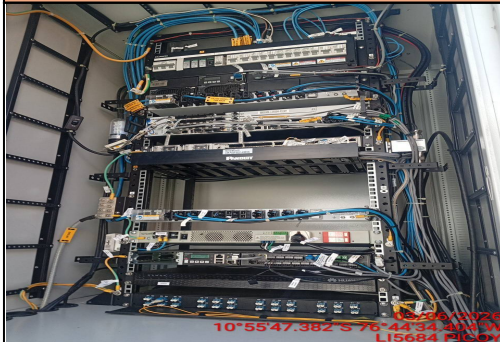
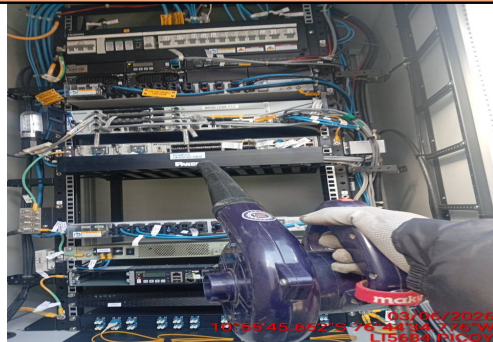
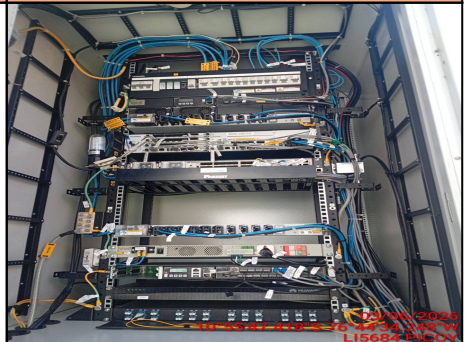
### LIMPIEZA GENERAL DE LOS EQUIPOS DEL SISTEMA

| CHECKLIST - SISTEMA DE SEGURIDAD | | |
|---|---|---|
| Sistema | OK | Limpieza de Componentes y/o equipos en general del Sistema |

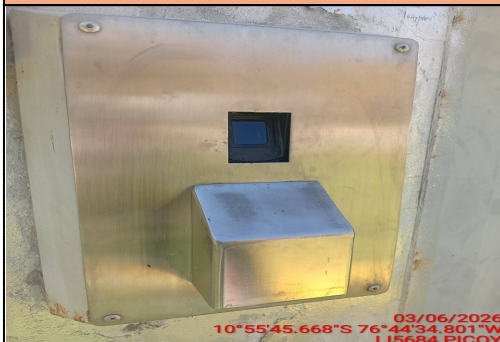
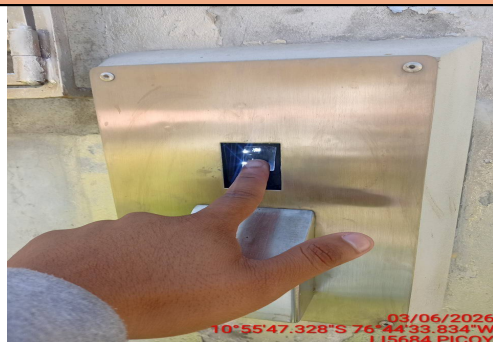
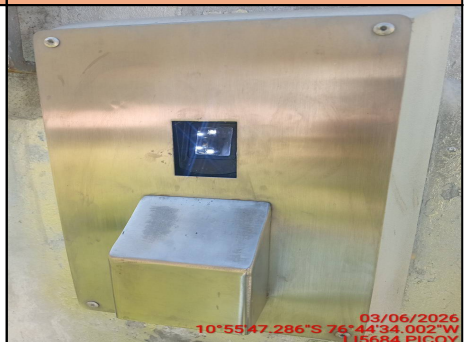
### REVISIÓN DEL BUEN FUNCIONAMIENTO DE LA LECTORA

| CHECKLIST - SISTEMA DE SEGURIDAD | | |
|---|---|---|
| Lector de Huella | OK | Verificar el buen funcionamiento de la lectora |

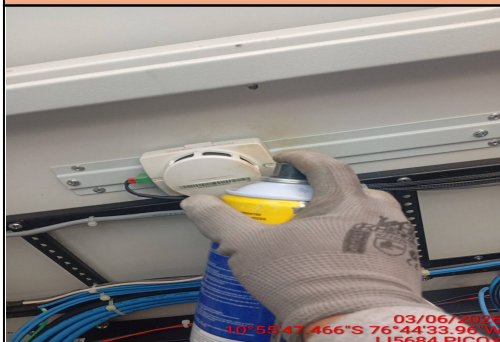
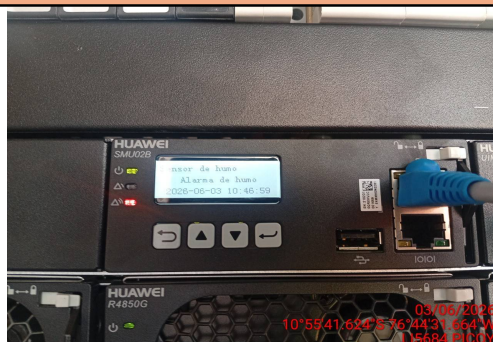
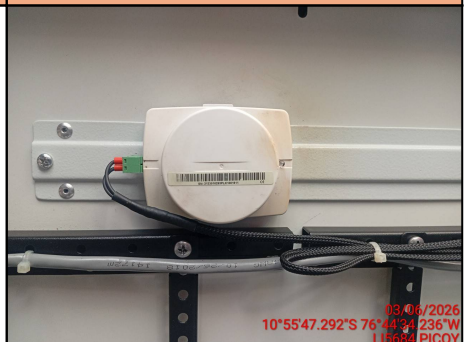
### REVISIÓN DEL FUNCIONAMIENTO DEL SENSOR DE HUMO

| CHECKLIST - SISTEMA DE SEGURIDAD | | |
|---|---|---|
| Sensor de Humo | OK | Revisión estado del sensor de Humo |

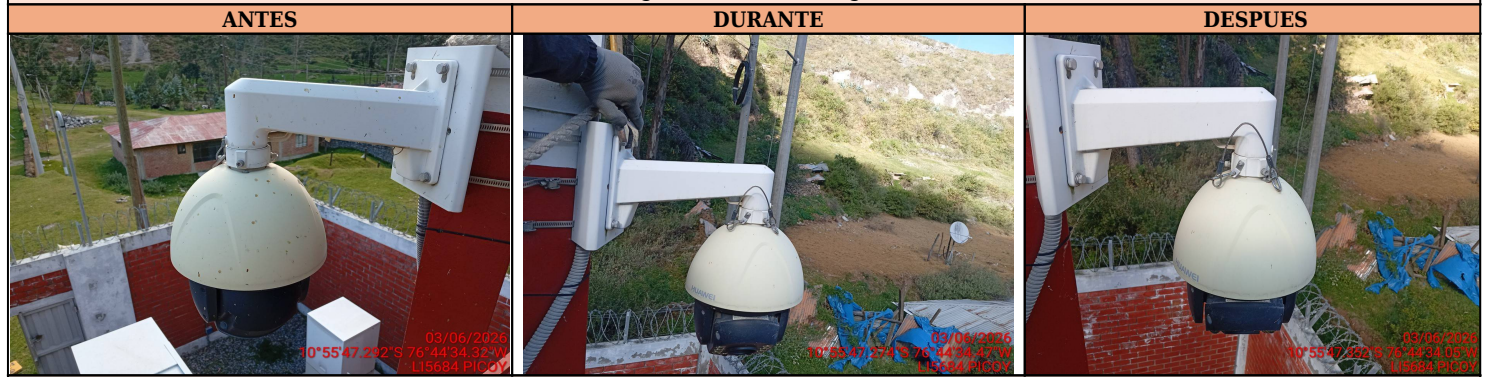
### REVISIÓN DE SUJECCIÓN Y ANCLAJES DE CÁMARA

| CHECKLIST - SISTEMA DE SEGURIDAD | | |
|---|---|---|
| Cámara | OK | Revisión de sujeción y anclajes de la Cámara |

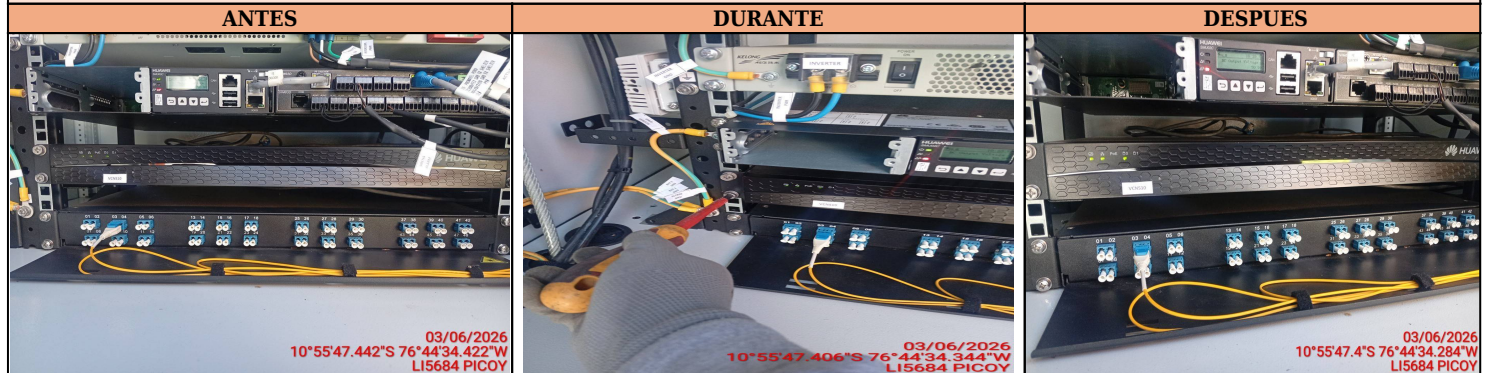
### REVISIÓN DEL EQUIPO DE GRABACIÓN (VCN510 - 8P)

| CHECKLIST - SISTEMA DE SEGURIDAD | | |
|---|---|---|
| Grabador de Video | OK | Verificar grabación local desde el NOC |
