## REPORTE FOTOGRÁFICO - Observaciones Internas

**Nombre de la Estacion:** LINCHA  
**Nombre de Localidad:** LINCHA  
**Fecha:** 03/06/2026 - 03/06/2026  
**Dirección:** CL LIMA S/N LINCHA YAUYS LIMA  
**ID site:** LI1553  
**CRQ:** CRQ000000078422

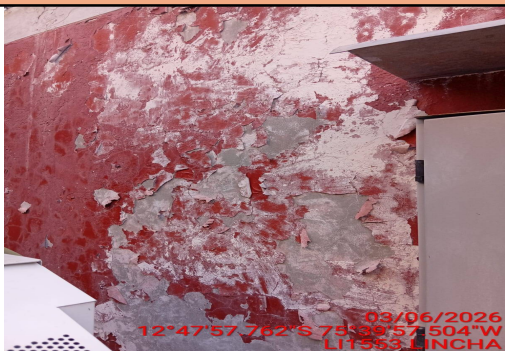
#### FOTO 1

### PAREDES Y COLUMNAS CON PROBLEMAS DE PINTURA

### CRITICIDAD

### ALTA
