## REPORTE FOTOGRÁFICO - Sistema de Seguridad Física Interior

**Nombre de la Estacion:** PLAYA\_ASIA\_2  
**Nombre de Localidad:** ASIA  
**Fecha:** 03/06/2026 - 03/06/2026  
**Dirección:** CA CA PANAMERICANA SUR KM 975 PARCELACION LA QUERENCIA SUBL A1  
**ID site:** LI0914  
**CRQ:** CRQ000000000000

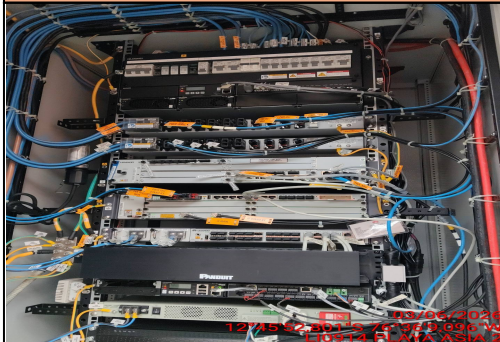
#### ANTES

### LIMPIEZA GENERAL DE LOS EQUIPOS DEL SISTEMA

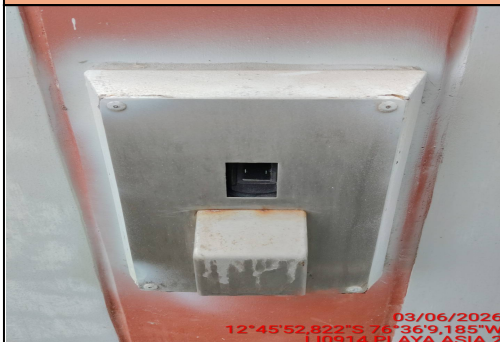
#### ANTES

### REVISIÓN DEL BUEN FUNCIONAMIENTO DE LA LECTORA

| CHECKLIST - SISTEMA DE SEGURIDAD | | |
|---|---|---|
| Lector de Huella | OK | Verificar el buen funcionamiento de la lectora |

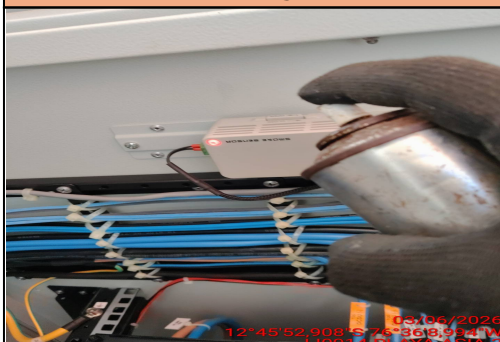
#### ANTES

### REVISIÓN DEL FUNCIONAMIENTO DEL SENSOR DE HUMO

| CHECKLIST - SISTEMA DE SEGURIDAD | | |
|---|---|---|
| Sensor de Humo | OK | Revisión estado del sensor de Humo |

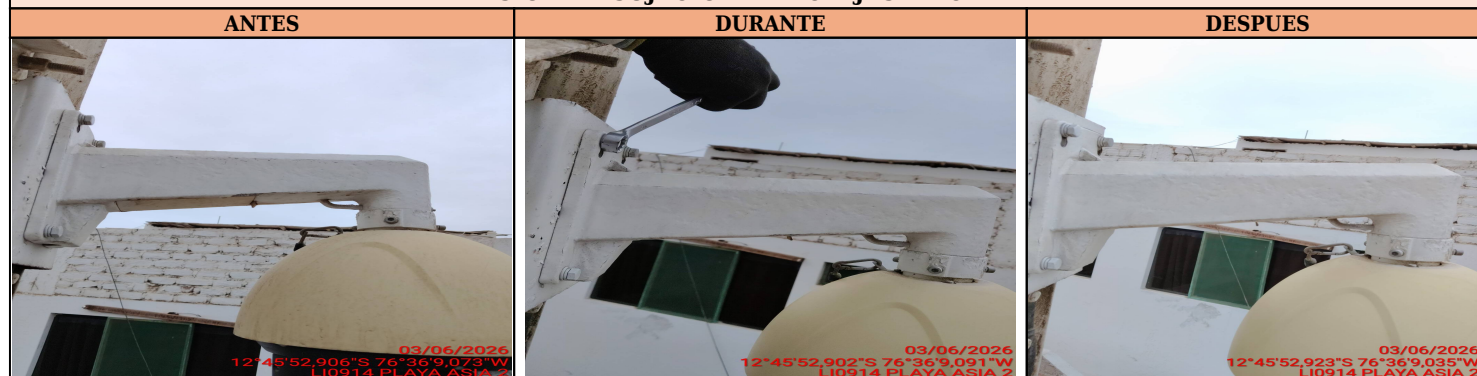
### REVISIÓN DE SUJECCIÓN Y ANCLAJES DE CÁMARA

| CHECKLIST - SISTEMA DE SEGURIDAD | | |
|---|---|---|
| Cámara | OK | Revisión de sujeción y anclajes de la Cámara |

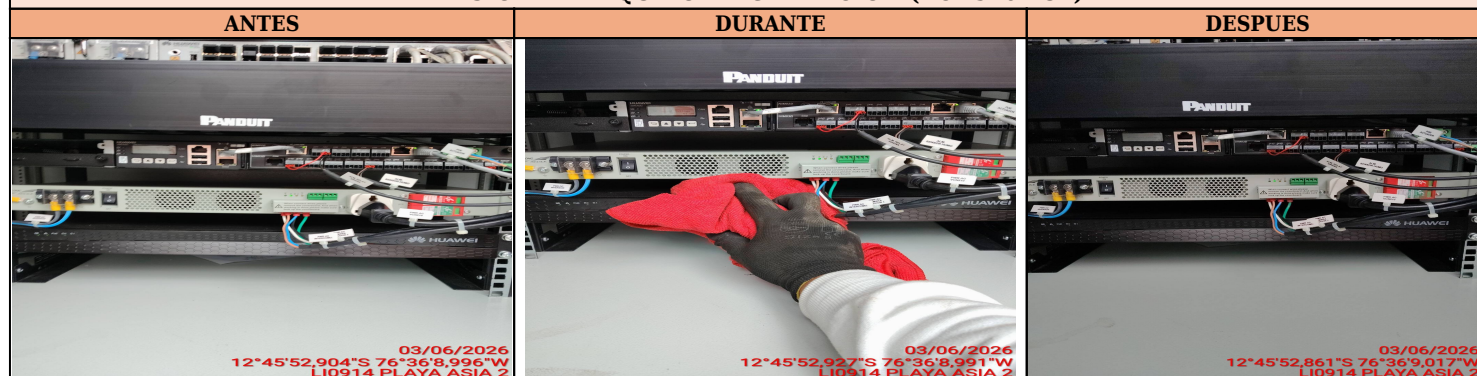
### REVISIÓN DEL EQUIPO DE GRABACIÓN (VCN510 - 8P)

| CHECKLIST - SISTEMA DE SEGURIDAD | | |
|---|---|---|
| Grabador de Video | OK | Verificar grabación local desde el NOC |

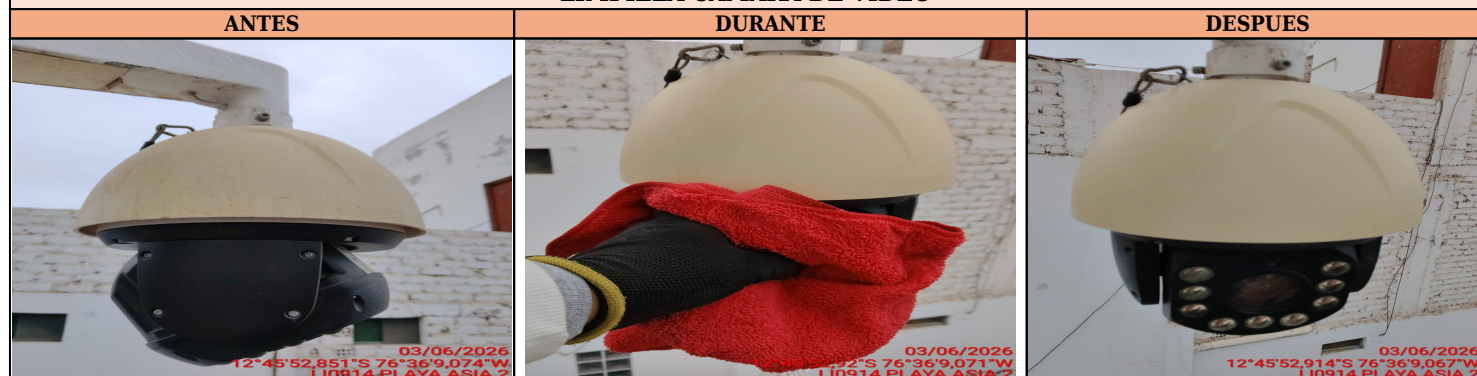
### LIMPIEZA CÁMARA DE VIDEO

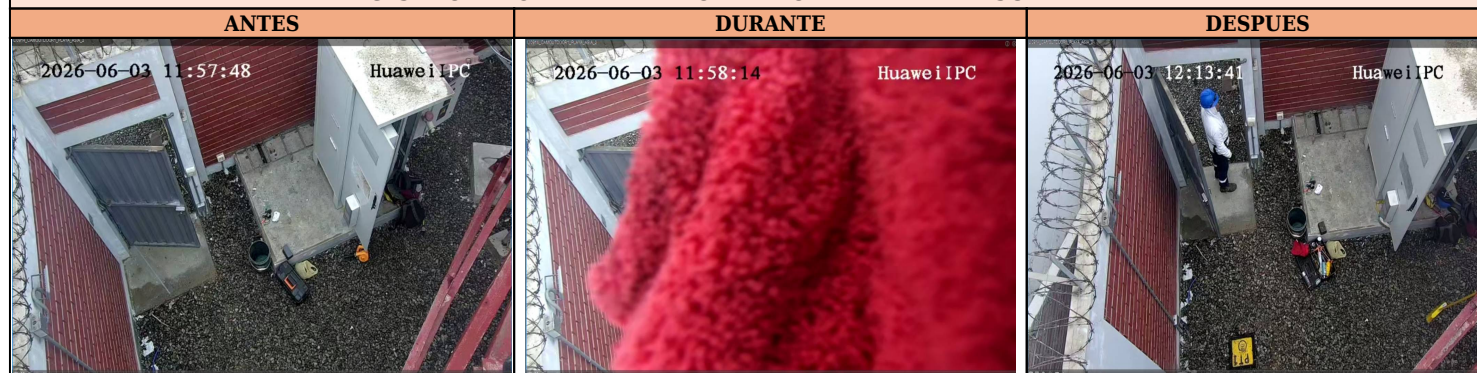
### REGISTRO DE CÁMARA AL MOMENTO DE REALIZAR SU LIMPIEZA

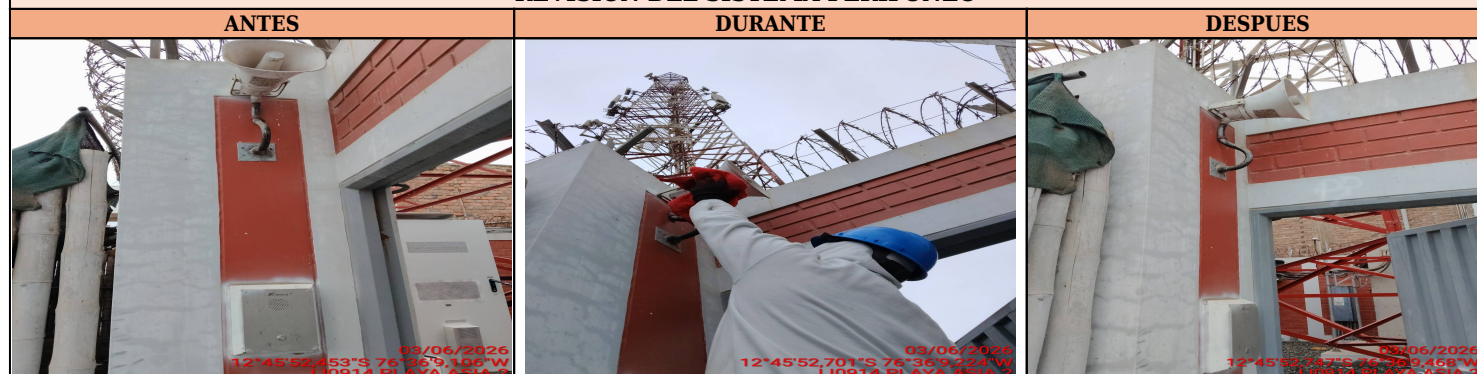
### REVISIÓN DEL SISTEMA PERIFONEO
