## REPORTE FOTOGRÁFICO - Sistema de Climatización A/A

**Nombre de la Estacion:** ENTRADA\_ROMA  
**Nombre de Localidad:** NUEVO IMPERIAL  
**Fecha:** 03/06/2026 - 03/06/2026  
**Dirección:** CP MENOR PUEBLO NUEVO DE CONTA MZ R1 LT 6  
**ID site:** LI5532  
**CRQ:** CRQ000000079023

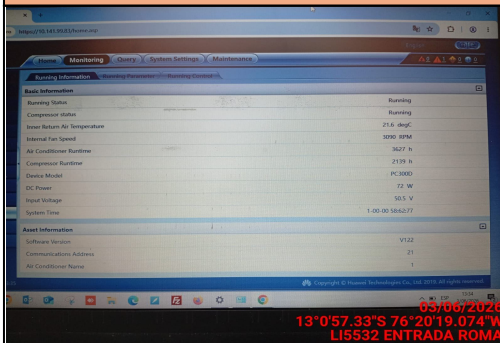
#### ANTES

### VERIFICACION DE PARAMETROS DE OPERACION: TEMPERATURA [°C]

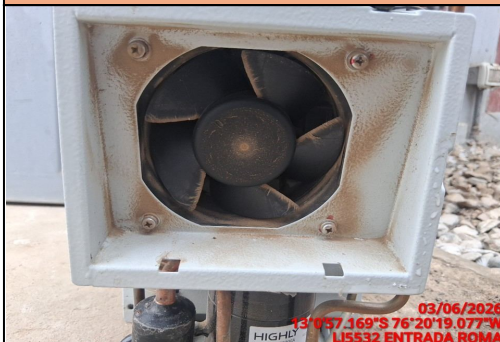
#### ANTES

### LIMPIEZA DE MOTOR DEL CONDENSADOR

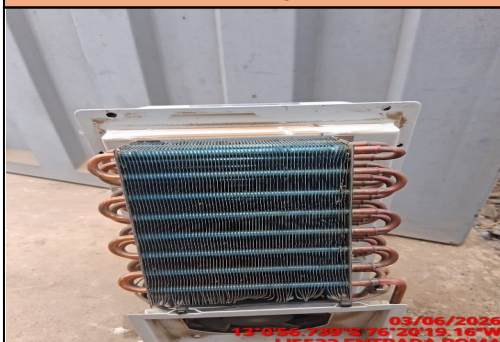
#### ANTES

### LIMPIEZA DE SERPENTIN DEL CONDENSADOR
