## REPORTE FOTOGRÁFICO - SUPERVISION

**Nombre de la Estacion:** ENTRADA\_ROMA  
**Nombre de Localidad:** NUEVO IMPERIAL  
**Fecha:** 04/06/2026 - 04/06/2026  
**Direccion:** CP MENOR PUEBLO NUEVO DE CONTA MZ R1 LT 6  
**ID site:** LI5532  
**CRQ:** CRQ000000097023

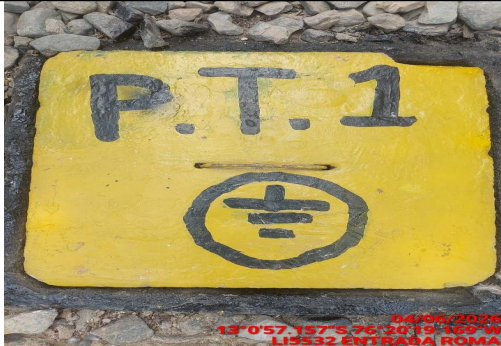
FOTO 1

### TAPAS STAP: PINTADO DE TAPAS SEGUN PLANO SPAT

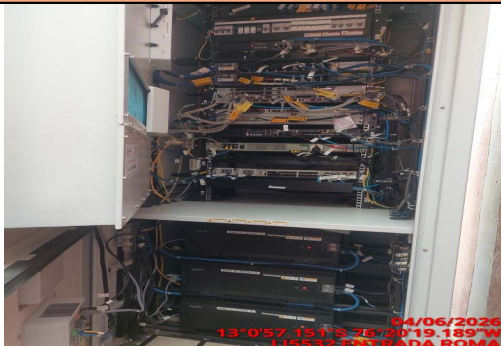
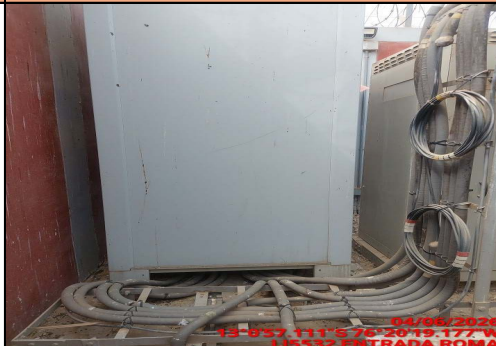
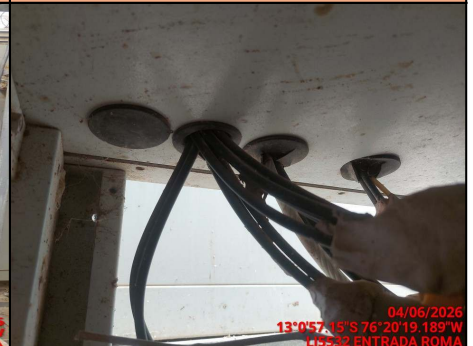
### LIMPIEZA GABINETE: LIMPIEZA DENTRO, PARTE POSTERIOR, PARTE BAJA Y ENTRE LOS GABINETES

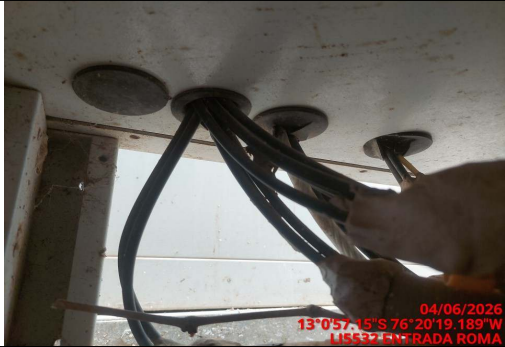
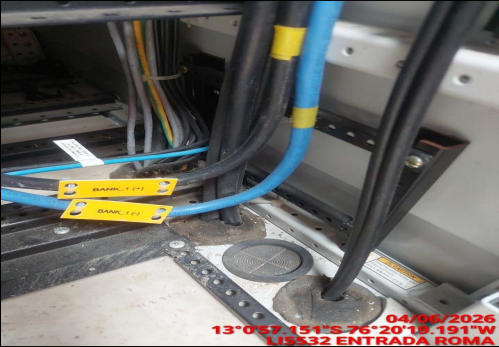
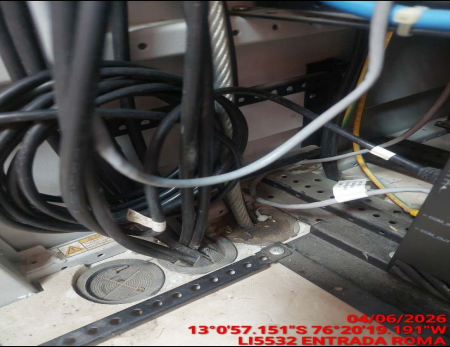
| SELLADO: SELLADO DE EQUIPOS Y DUCTOS POR DONDE INGRESAN LOS CABLES AL GABINETE (CON SIKAFLEX) | | |

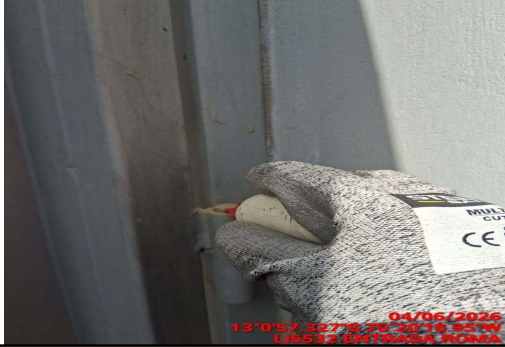
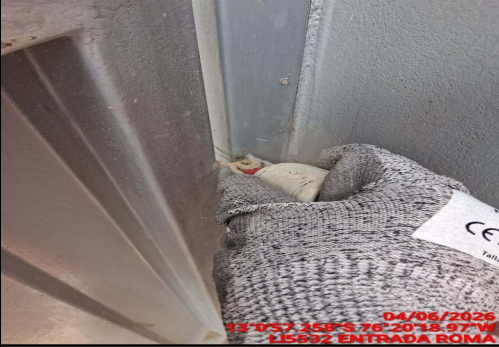
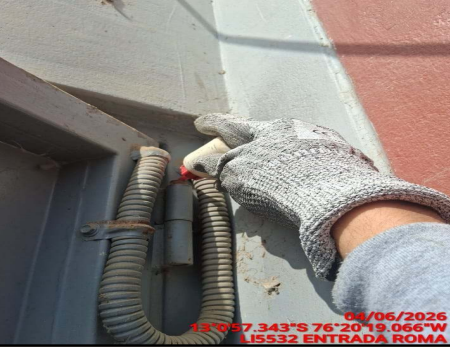
| SELLADO: SELLADO DE EQUIPOS Y DUCTOS POR DONDE INGRESAN LOS CABLES AL GABINETE (CON SIKAFLEX) | | |
|---|---|---|
| ACEITADO: ACEITADO DE PUERTAS Y CANDADOS | | |

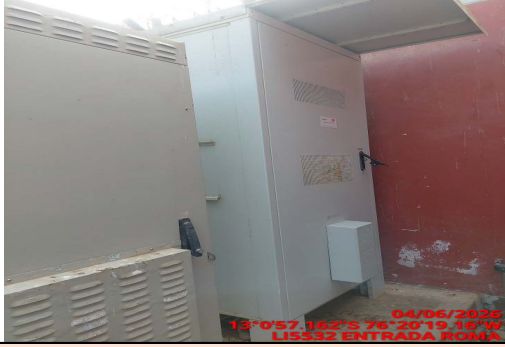
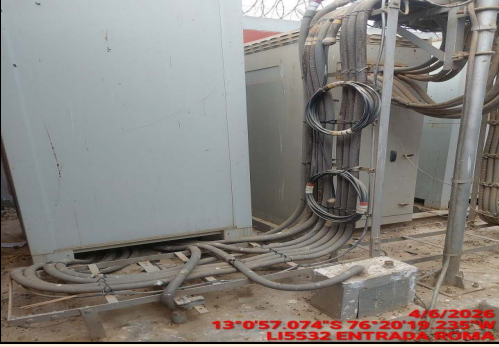
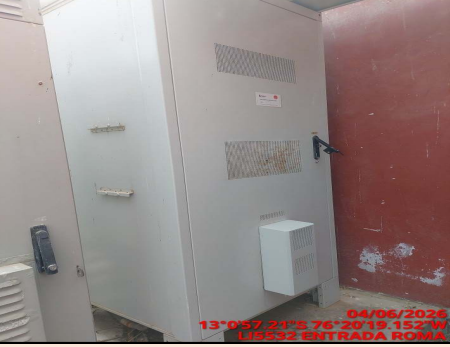
| SELLADO: SELLADO DE EQUIPOS Y DUCTOS POR DONDE INGRESAN LOS CABLES AL GABINETE (CON SIKAFLEX) | | |
|---|---|---|
| LIMPIEZA INTERIOR: LIMPIEZA INTERIOR DEL SITE / DESMALEZADO | | |

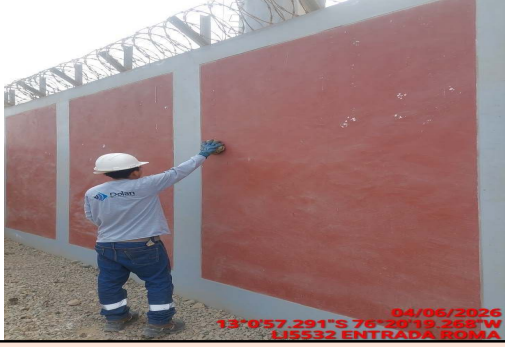
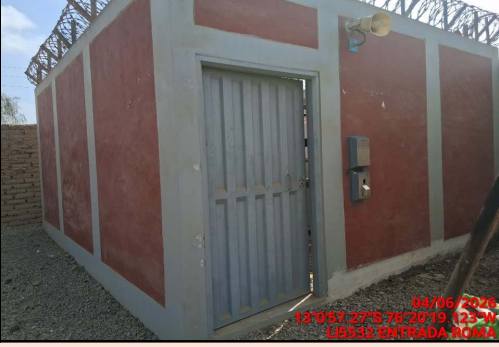
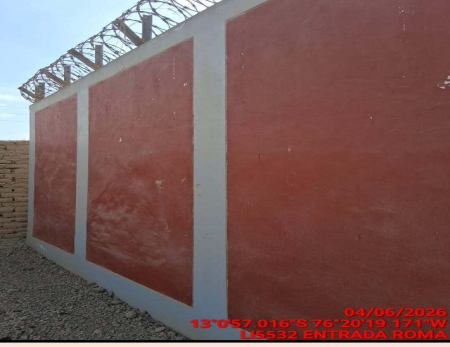
| SELLADO: SELLADO DE EQUIPOS Y DUCTOS POR DONDE INGRESAN LOS CABLES AL GABINETE (CON SIKAFLEX) | | |
|---|---|---|
| LIMPIEZA EXTERIOR: LIMPIEZA EXTERIOR DEL SITE / DESMALEZADO | | |

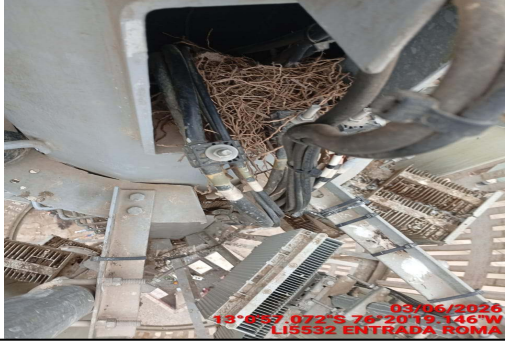
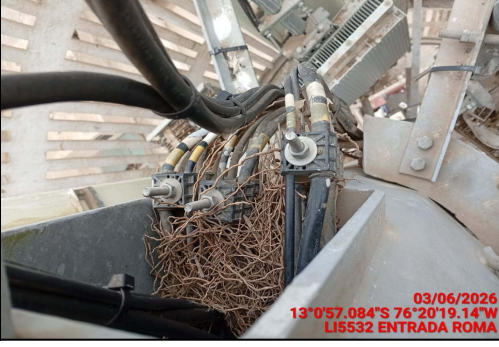
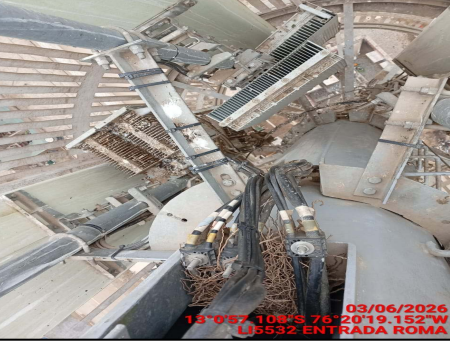
| SELLADO: SELLADO DE EQUIPOS Y DUCTOS POR DONDE INGRESAN LOS CABLES AL GABINETE (CON SIKAFLEX) | | |
|---|---|---|
| CLAMPS: REVISION DE CLAMPS EN CABLES IF, FO Y ENERGIZADO DE RRU's | | |

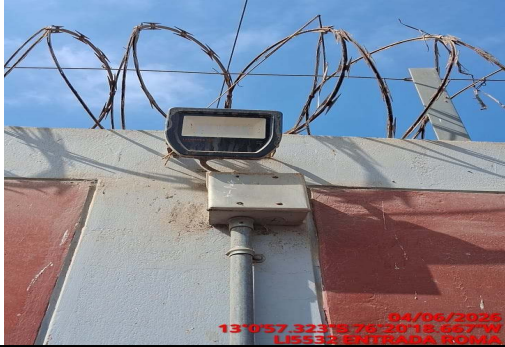
**FOTO 1**

**REVISION DEL ESTADO DE LUMINARIA DE EMERGENCIA (LUMINARIA ENCENDIDA Y APAGADA)**

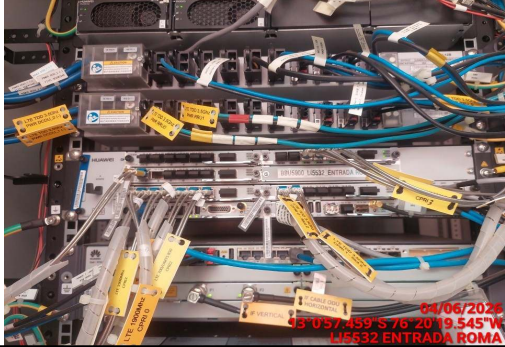
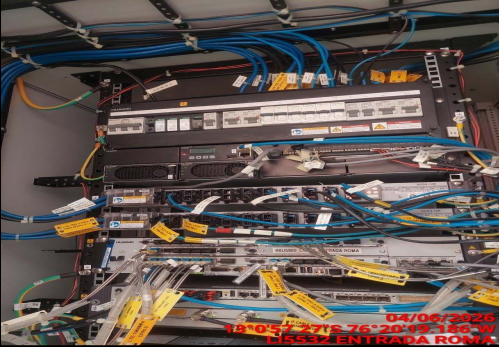
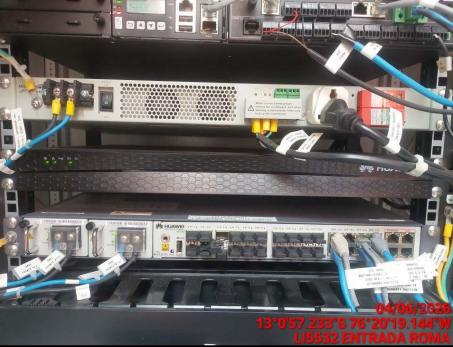
**ETIQUETADO DE DATOS, POWER, TIERRA DE IDU Y TIERRA DE BBU CORRECTAMENTE ETIQUETADOS**

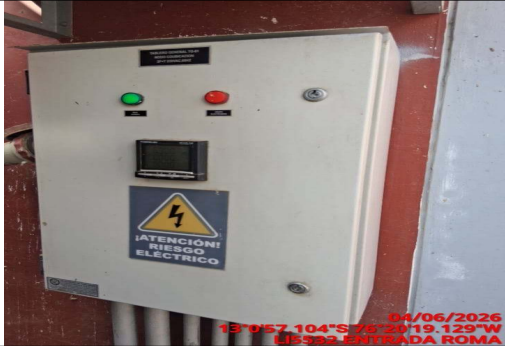
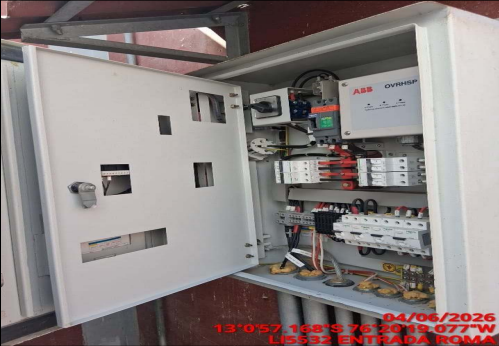
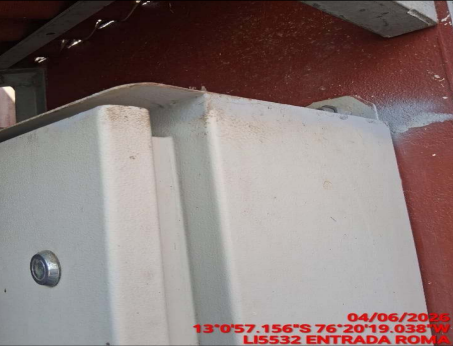
**TABLERO PRONATEL: REVISION DEL ESTADO FISICO DE TABLERO (CORROSION / OXIDO)**

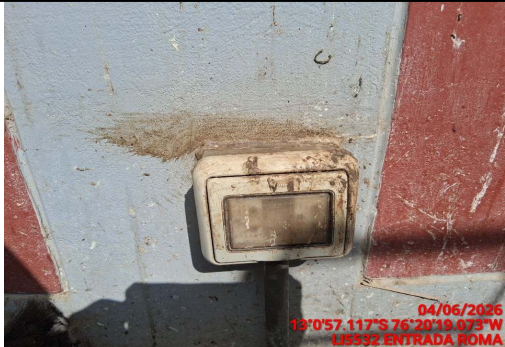
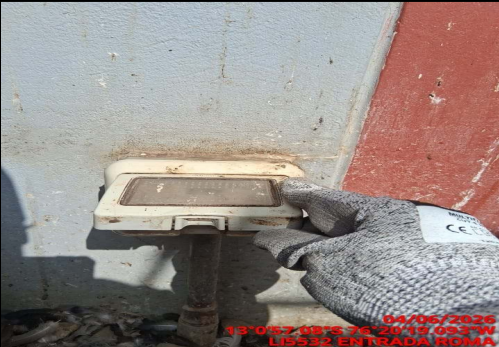
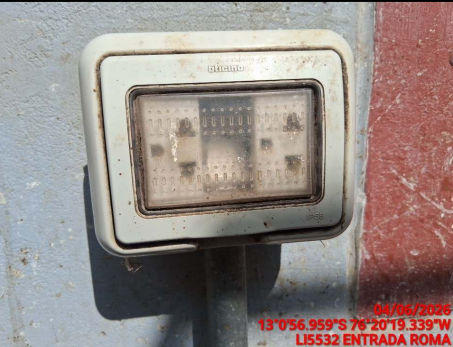
**TOMACORRIENTES: REVISION DEL ESTADO FISICO DE TOMACORRIENTES**

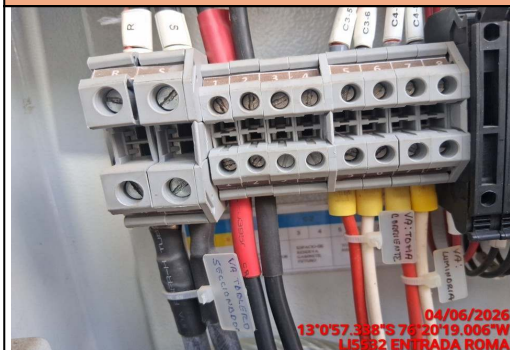
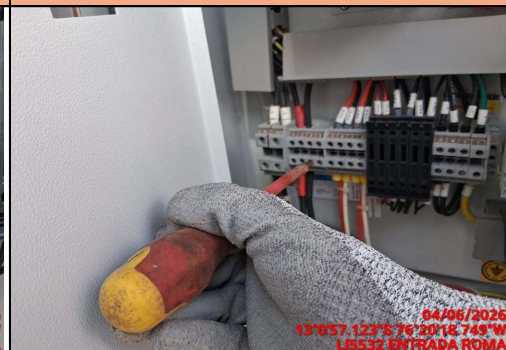
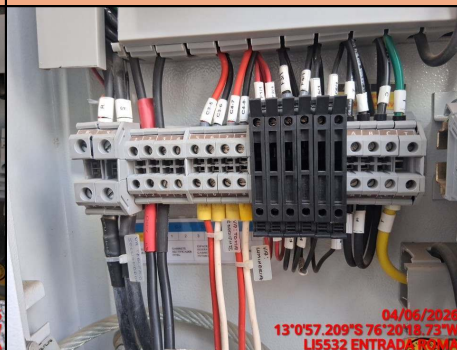
**BORNERAS: DETECCION DE TERMINALES DE CABLES EN TABLERO GENERAL SIN BORNERA**

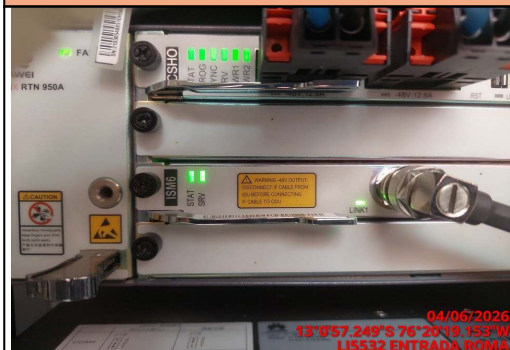
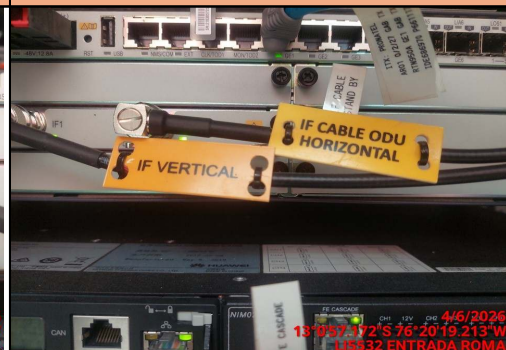
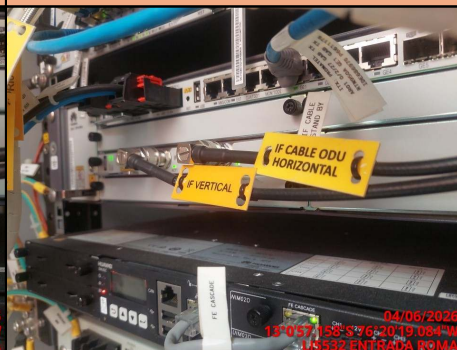
**CONECTORES: DETECCION DE CONECTORES FI EN IDU SIN PROTECCION DE MANGA TERMOCONTRAIBLE**
