## REPORTE FOTOGRÁFICO - Sistema de Seguridad Física Interior

Nombre de la Estacion: POTAO  
Nombre de Localidad: BARRANCA  
Fecha: 04/06/2026 - 04/06/2026  
Direccion: CP POTAO  
ID site: LI5753  
CRQ: CRQ00000078777

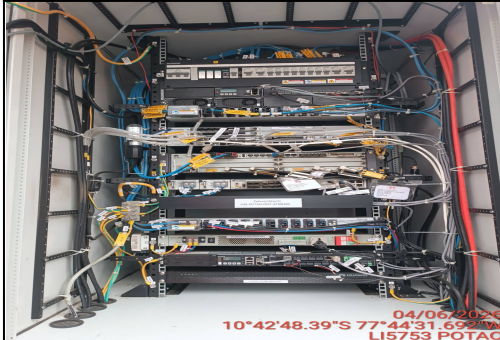
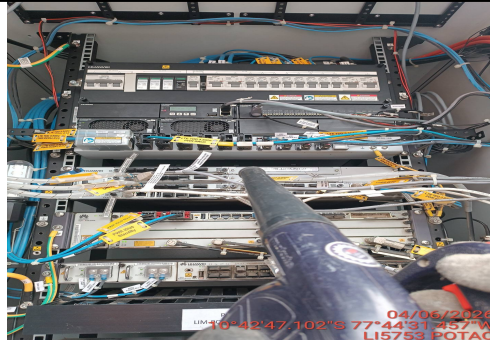
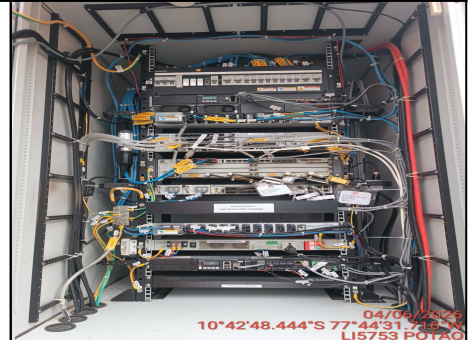
### LIMPIEZA GENERAL DE LOS EQUIPOS DEL SISTEMA

| CHECKLIST - SISTEMA DE SEGURIDAD | | |
|---|---|---|
| Sistema | OK | Limpieza de Componentes y/o equipos en general del Sistema |

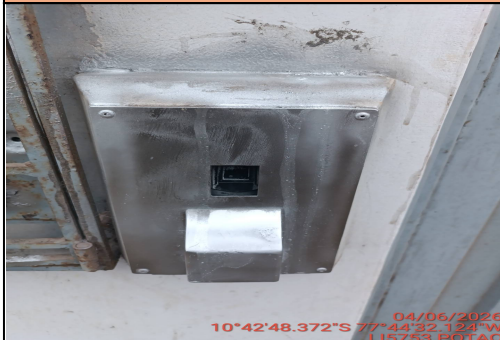
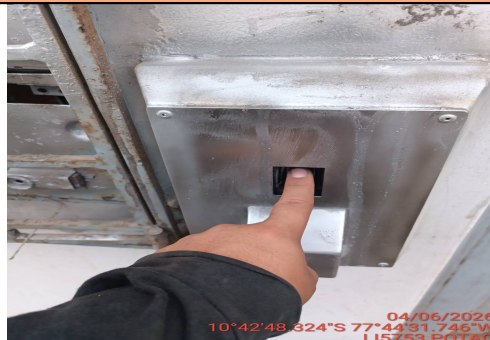
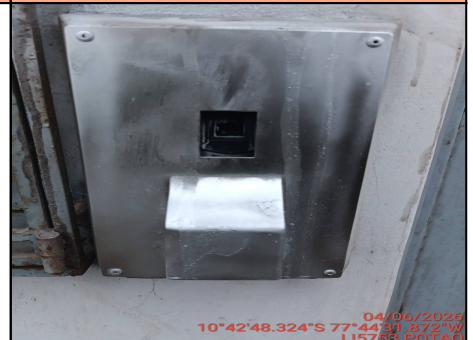
### REVISIÓN DEL BUEN FUNCIONAMIENTO DE LA LECTORA

| CHECKLIST - SISTEMA DE SEGURIDAD | | |
|---|---|---|
| Lector de Huella | OK | Verificar el buen funcionamiento de la lectora |

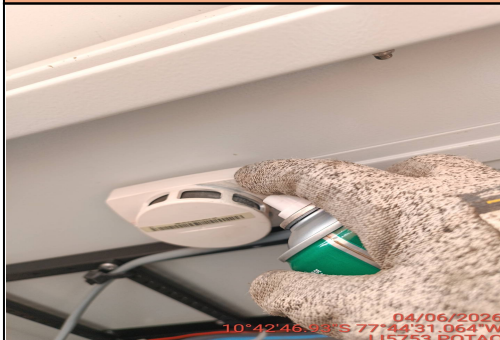
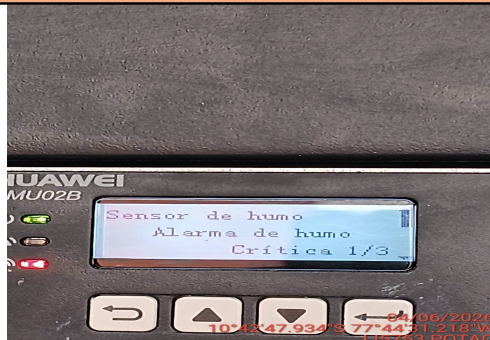
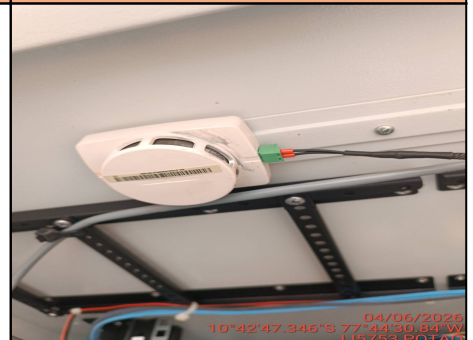
### REVISIÓN DEL FUNCIONAMIENTO DEL SENSOR DE HUMO

| CHECKLIST - SISTEMA DE SEGURIDAD | | |
|---|---|---|
| Sensor de Humo | OK | Revisión estado del sensor de Humo |
| Sensor de Humo | OK | Verificar activación de la sirena y alarma generada en NOC |

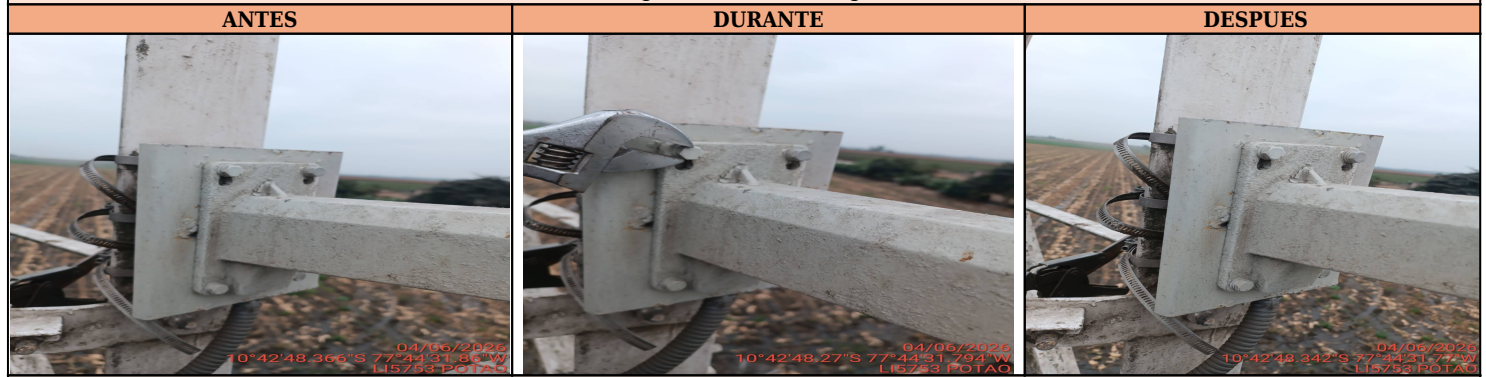
### REVISIÓN DE SUJECIÓN Y ANCLAJES DE CÁMARA

| CHECKLIST - SISTEMA DE SEGURIDAD | | |
|---|---|---|
| Cámara | OK | Revisión de sujeción y anclajes de la Cámara |

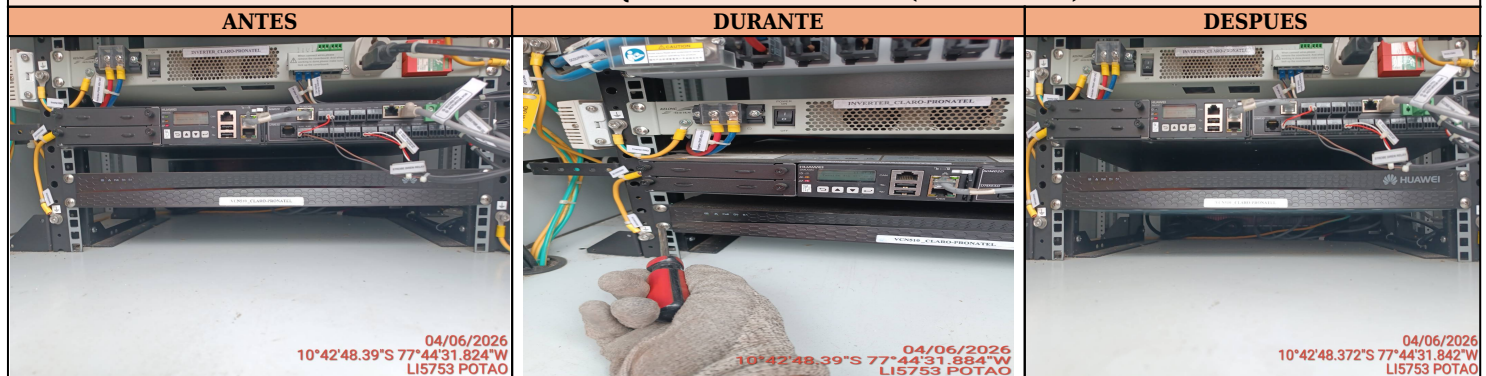
### REVISIÓN DEL EQUIPO DE GRABACIÓN (VCN510 - 8P)

| CHECKLIST - SISTEMA DE SEGURIDAD | | |
|---|---|---|
| Grabador de Video | OK | Verificar grabación local desde el NOC |
