## REPORTE FOTOGRÁFICO - SUPERVISION

Nombre de la Estacion: POTAO  
Nombre de Localidad: BARRANCA  
Fecha: 04/06/2026 - 04/06/2026  
Direccion: CP POTAO  
ID site: LI5753  
CRQ: CRQ000000078777

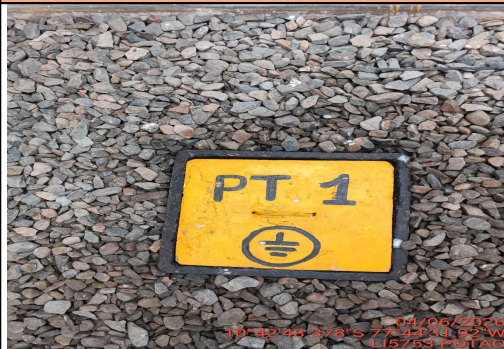
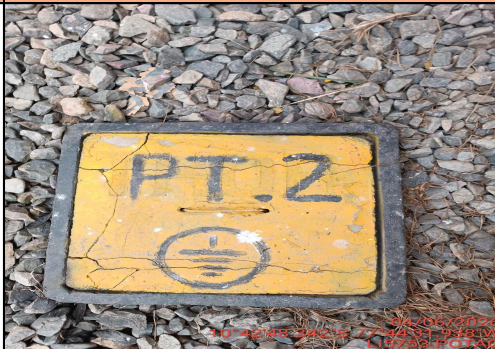
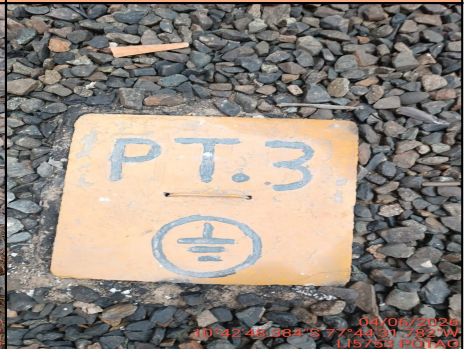
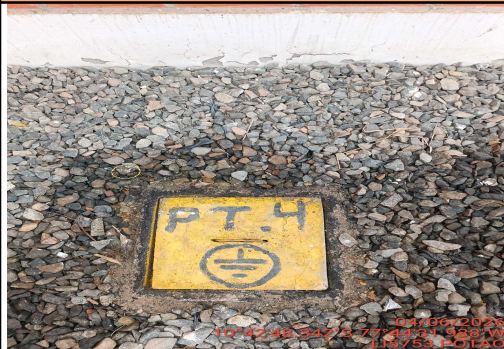
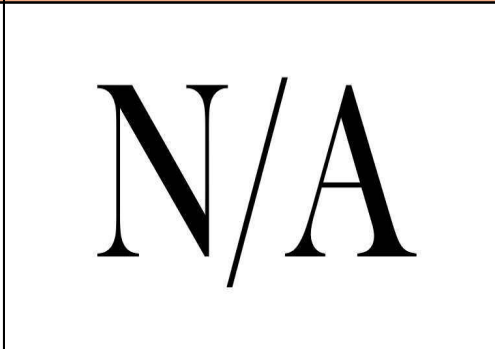
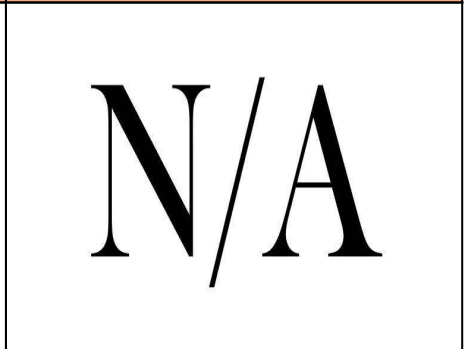
### TAPAS STAP: PINTADO DE TAPAS SEGUN PLANO SPAT

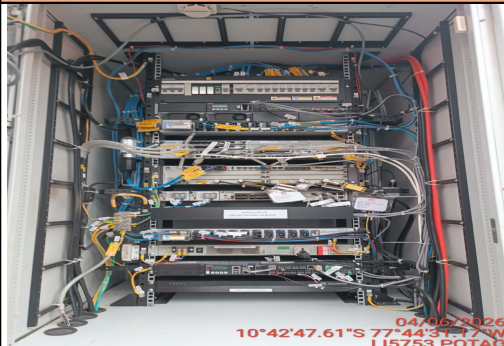
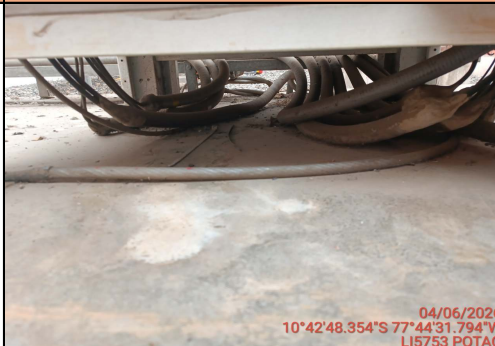
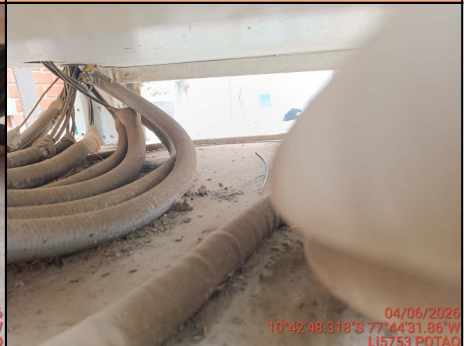
### LIMPIEZA GABINETE: LIMPIEZA DENTRO, PARTE POSTERIOR, PARTE BAJA Y ENTRE LOS GABINETES

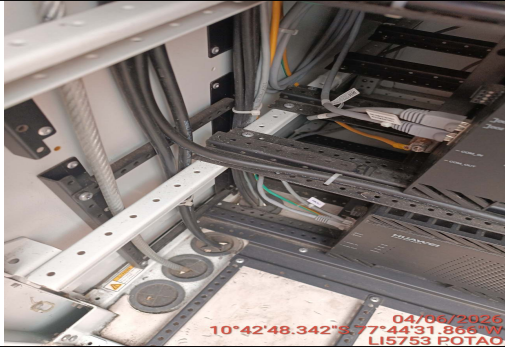
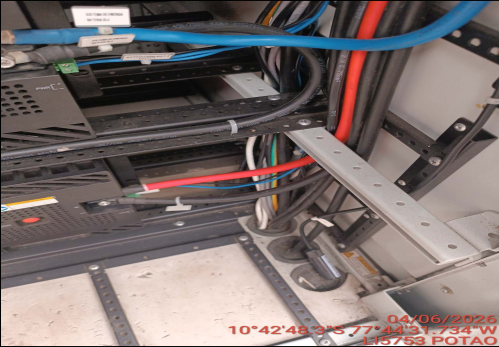
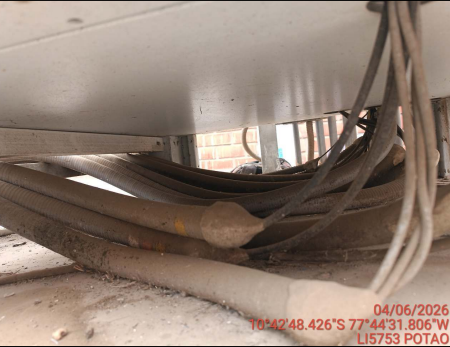
| <b>SELLADO: SELLADO DE EQUIPOS Y DUCTOS POR DONDE INGRESAN LOS CABLES AL GABINETE (CON SIKAFLEX)</b> | | |

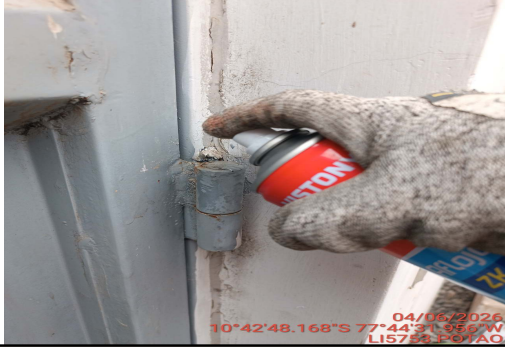
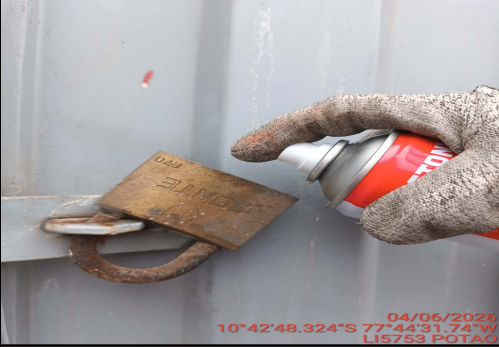
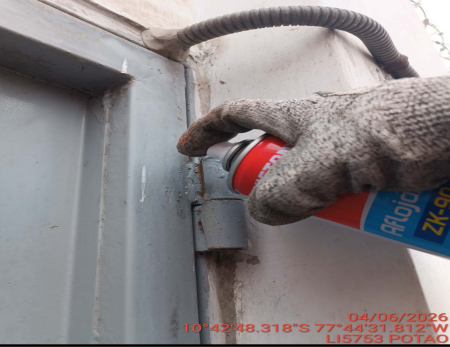
| <b>ACEITADO: ACEITADO DE PUERTAS Y CANDADOS</b> | | |

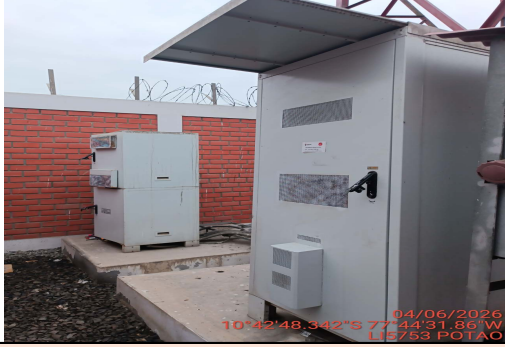
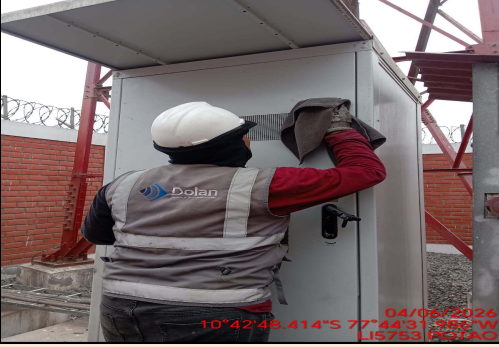
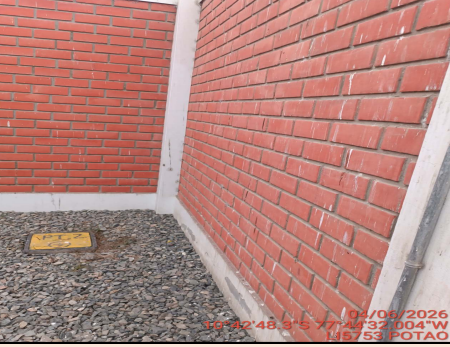
| <b>LIMPIEZA INTERIOR: LIMPIEZA INTERIOR DEL SITE / DESMALEZADO</b> | | |

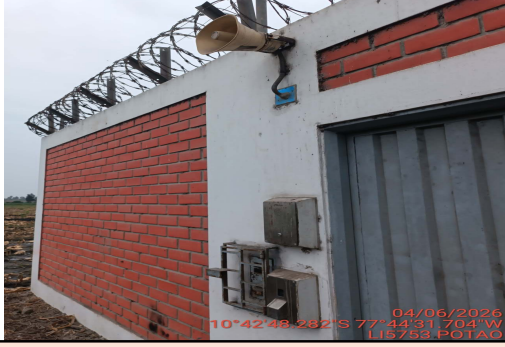
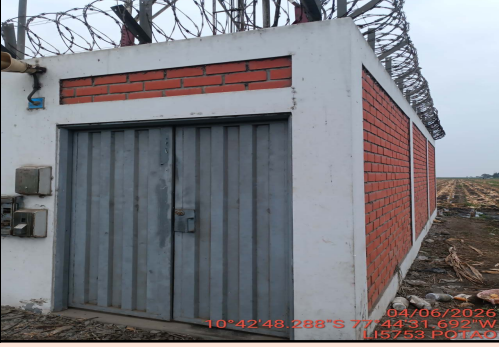
| <b>LIMPIEZA EXTERIOR: LIMPIEZA EXTERIOR DEL SITE / DESMALEZADO</b> | | |

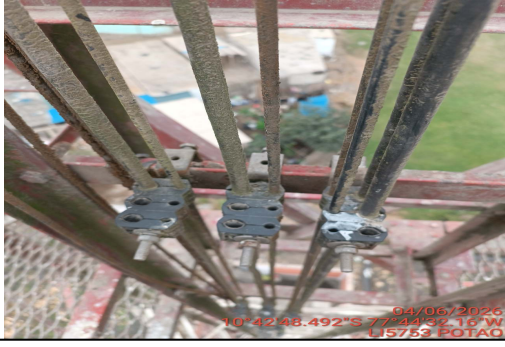
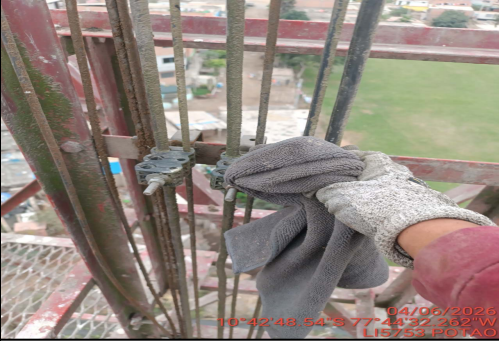
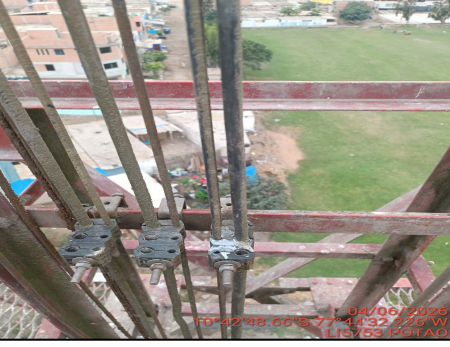
| <b>CLAMPS: REVISION DE CLAMPS EN CABLES IF, FO Y ENERGIZADO DE RRU's</b> | | |

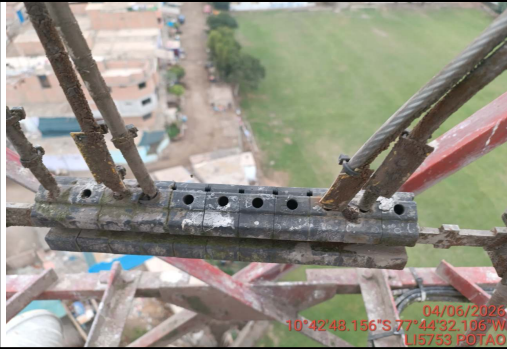
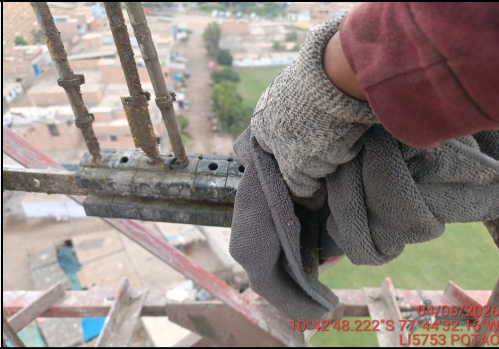
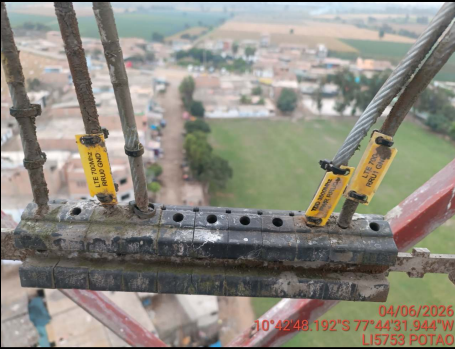
GROUNDING KIT: REVISION DE ATERRAMIENTO DE CABLES IF, FO Y ENERGIZADO DE RRUs

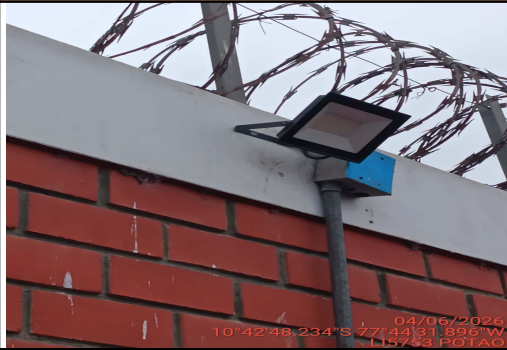
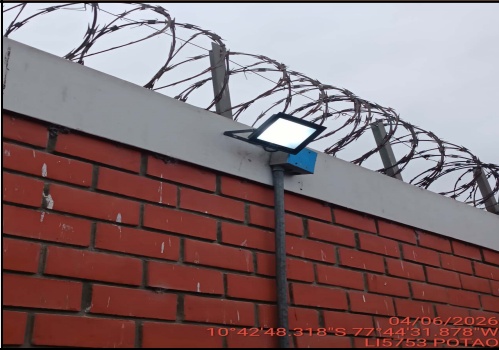
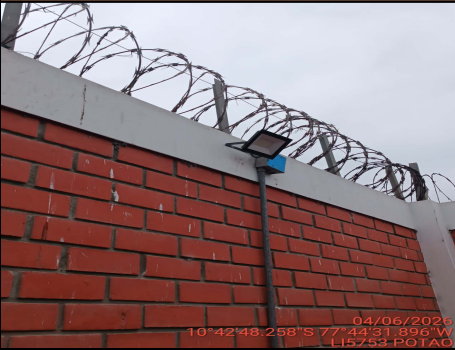
REVISION DEL ESTADO DE LUMINARIA DE EMERGENCIA (LUMINARIA ENCENDIDA Y APAGADA)

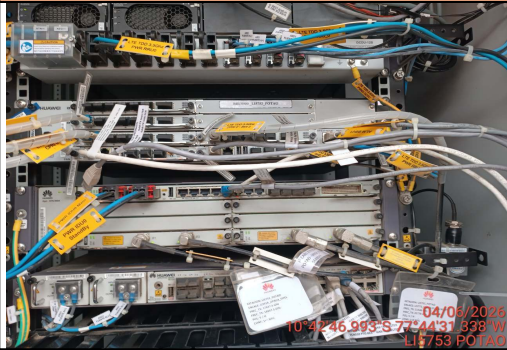
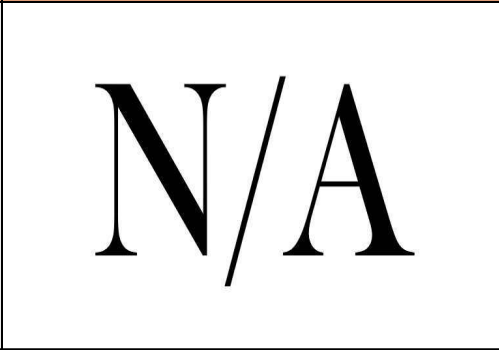
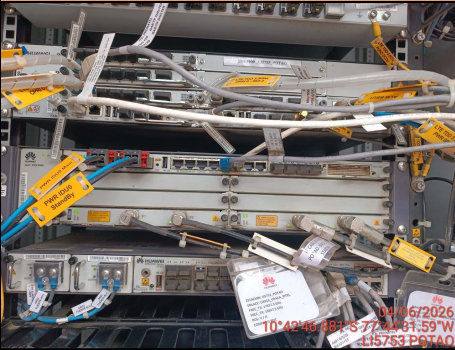
ETIQUETADO DE DATOS, POWER, TIERRA DE IDU Y TIERRA DE BBU CORRECTAMENTE ETIQUETADOS

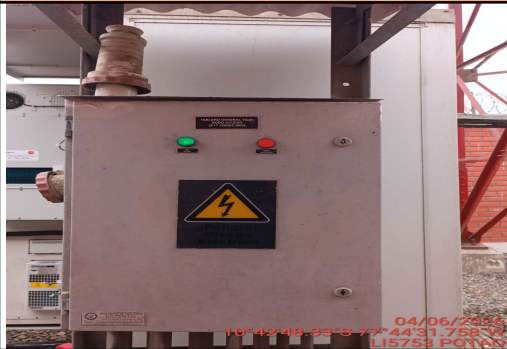
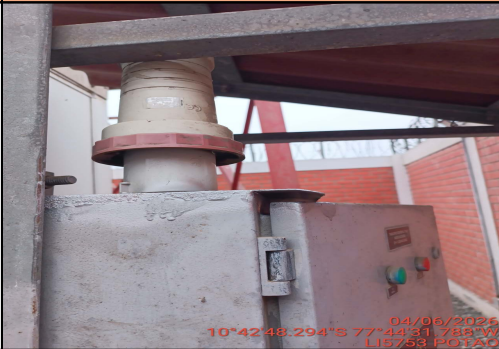
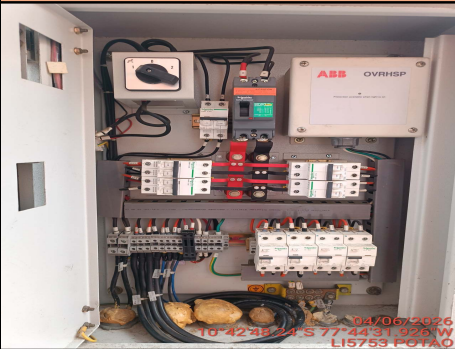
TABLERO PRONATEL: REVISION DEL ESTADO FISICO DE TABLERO (CORROSION / OXIDO)

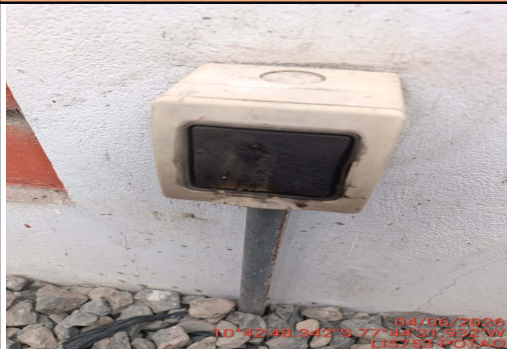
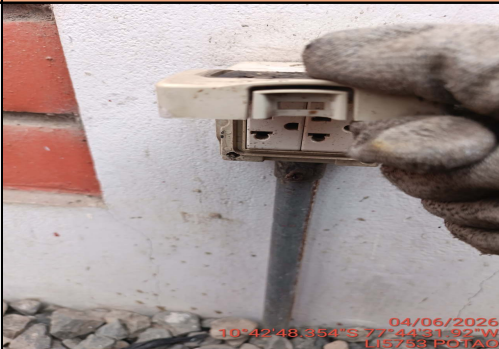
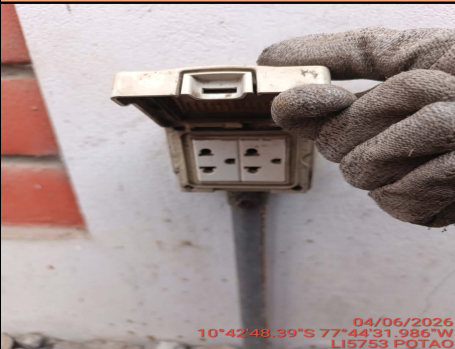
TOMACORRIENTES: REVISION DEL ESTADO FISICO DE TOMACORRIENTES

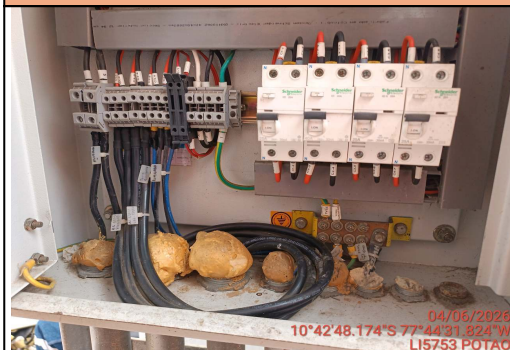
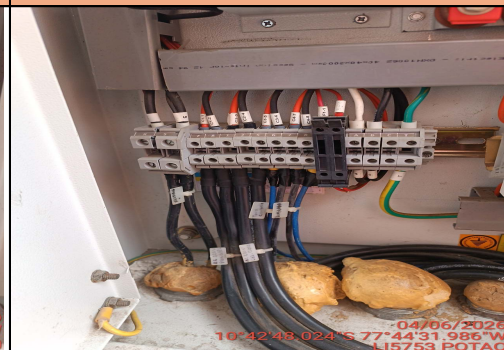
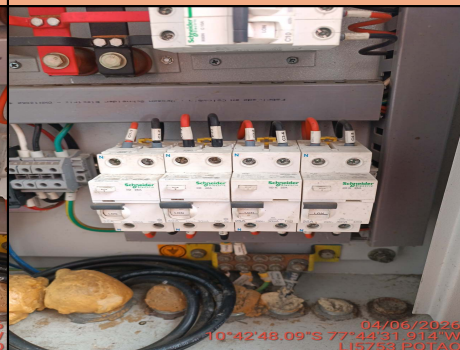
## BORNERAS: DETECCION DE TERMINALES DE CABLES EN TABLERO GENERAL SIN BORNERA

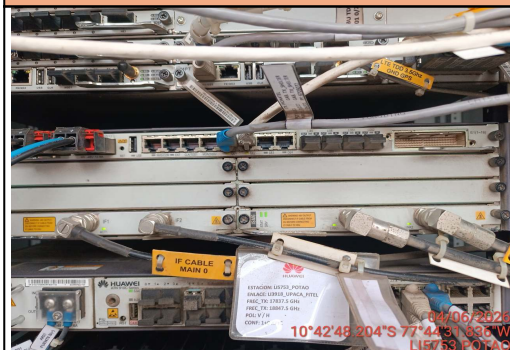
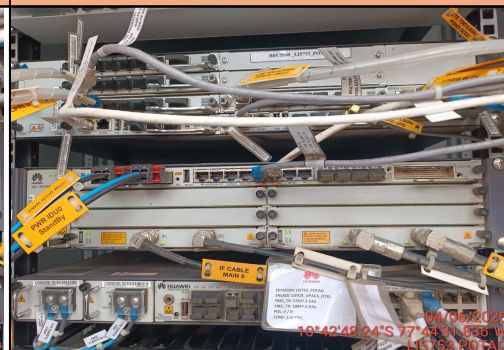
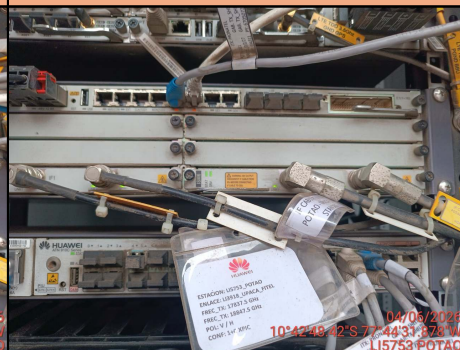
## CONECTORES: DETECCION DE CONECTORES FI EN IDU SIN PROTECCION DE MANGA TERMOCONTRAIBLE
