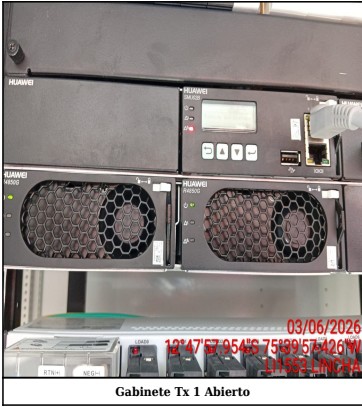
Gabinete Tx1: Estado: OK  
Ventiladores: OK  
A/A: OK  
Filtros: OK  
Radios (#): 0  
Routers (#): 1  
Modem (#): 0  
BBU (#): 1  
Switch (#): 0  
Media Converter (#): 0

Gabinete Tx 1 Abierto

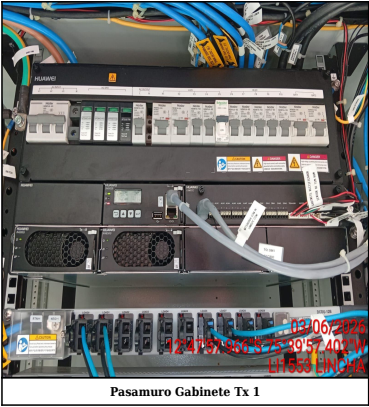
Pasamuro Gabinete Tx 1

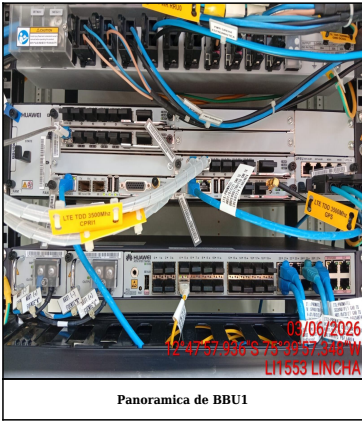
Panoramica de BBU1

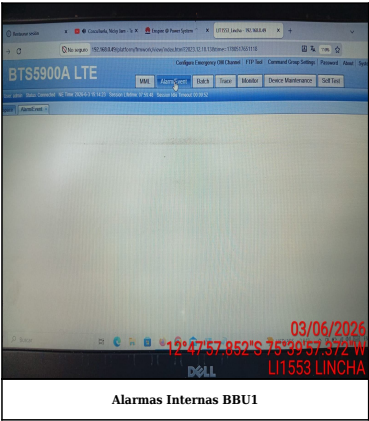
Alarmas Internas BBU1

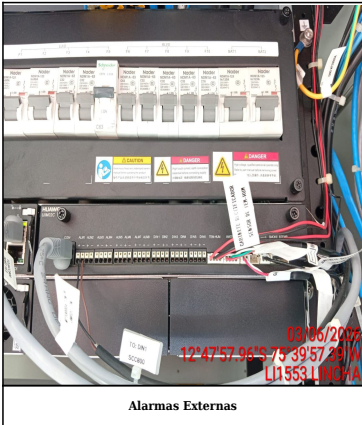
Alarmas Externas

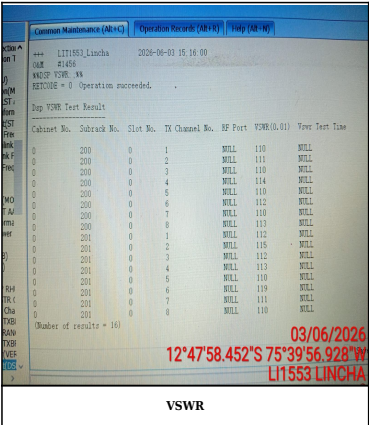
VSWR

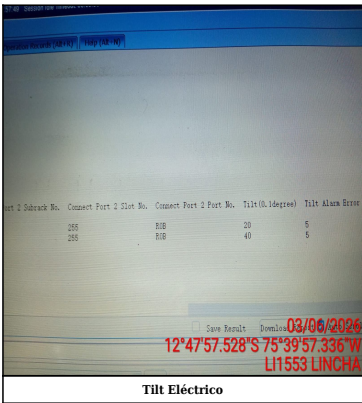
Tilt Eléctrico

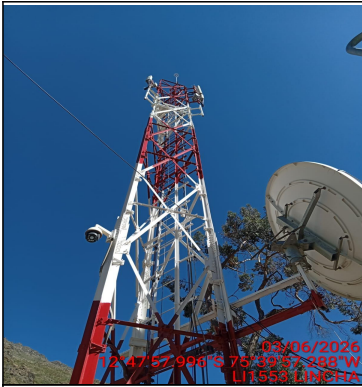
Torre

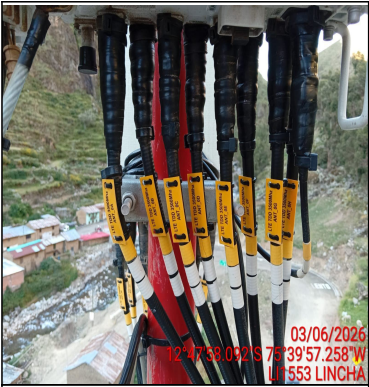
Vulcanizado Conectores S1

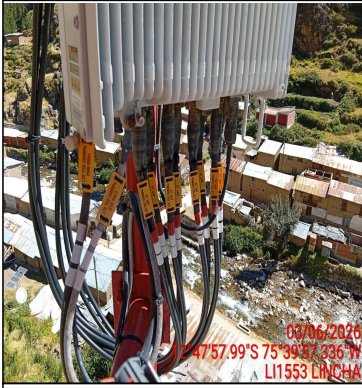
Vulcanizado Conectores S2

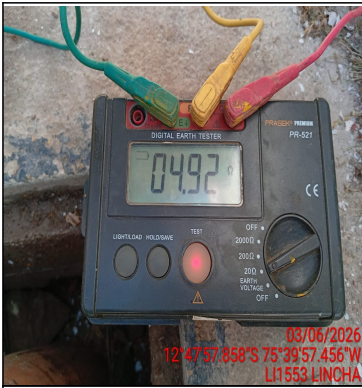
| Resistencia ( $\Omega$ ) | 4.92 |

Resistencia de SPAT

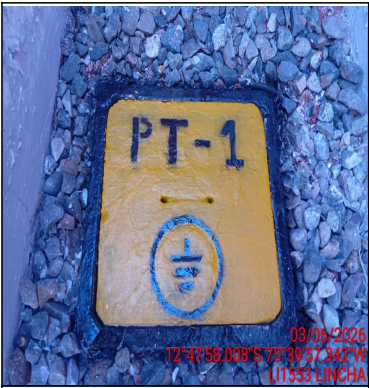
Pozo a tierra

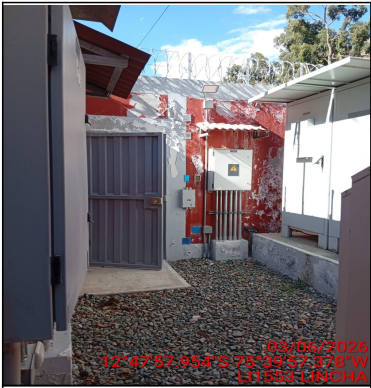
Foto Panorámica del Interior del Site
