## REPORTE FOTOGRÁFICO - Sistema de Climatización A/A

**Nombre de la Estación:** SANTA CRUZ\_HUAURA  
**Nombre de Localidad:** IHUARI  
**Fecha:** 04/06/2026 - 04/06/2026  
**Dirección:** CERRO CONTUYUC  
**ID site:** LI1545  
**CRQ:** CRQ000000078779

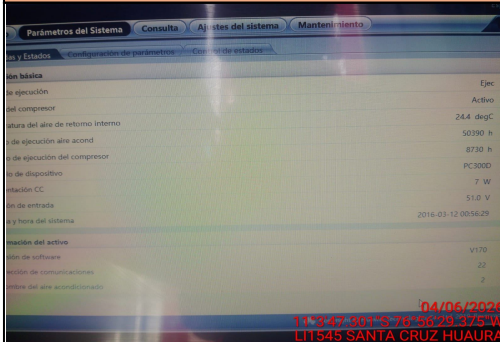
#### ANTES

### VERIFICACION DE PARAMETROS DE OPERACION: TEMPERATURA [°C]
