## REPORTE FOTOGRÁFICO - Sistema de Seguridad Física Interior

Nombre de la Estacion: SANTA CRUZ\_HUAURA  
Nombre de Localidad: IHUARI  
Fecha: 04/06/2026 - 04/06/2026  
Direccion: CERRO CONTUYUC  
ID site: LI1545  
CRQ: CRQ000000078779

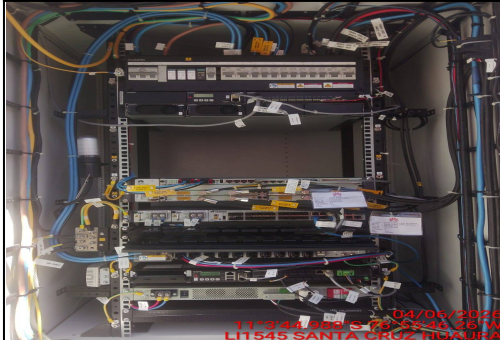
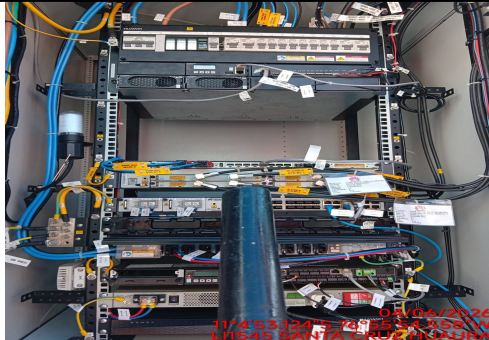
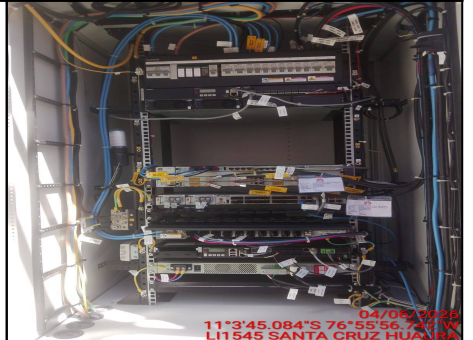
### LIMPIEZA GENERAL DE LOS EQUIPOS DEL SISTEMA

| CHECKLIST - SISTEMA DE SEGURIDAD | | |
|---|---|---|
| Sistema | OK | Limpieza de Componentes y/o equipos en general del Sistema |

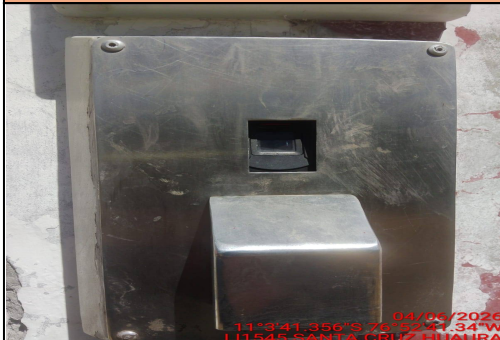
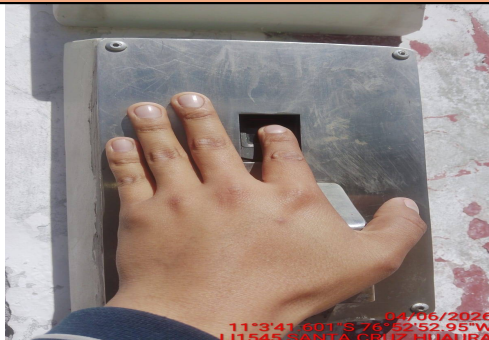
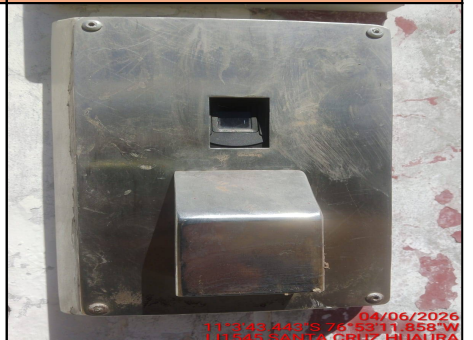
### REVISIÓN DEL BUEN FUNCIONAMIENTO DE LA LECTORA

| CHECKLIST - SISTEMA DE SEGURIDAD | | |
|---|---|---|
| Lector de Huella | OK | Verificar el buen funcionamiento de la lectora |

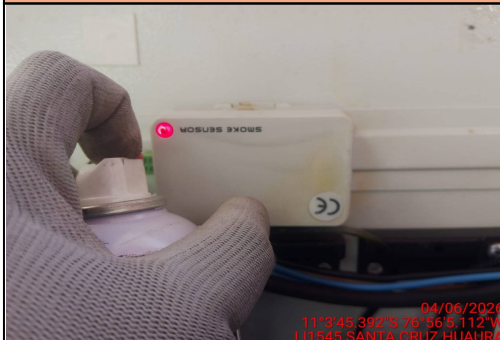
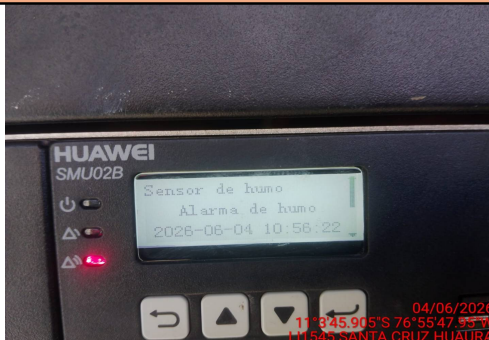
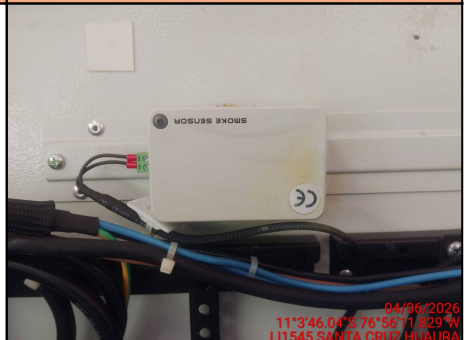
### REVISIÓN DEL FUNCIONAMIENTO DEL SENSOR DE HUMO

| CHECKLIST - SISTEMA DE SEGURIDAD | | |
|---|---|---|
| Sensor de Humo | OK | Revisión estado del sensor de Humo |

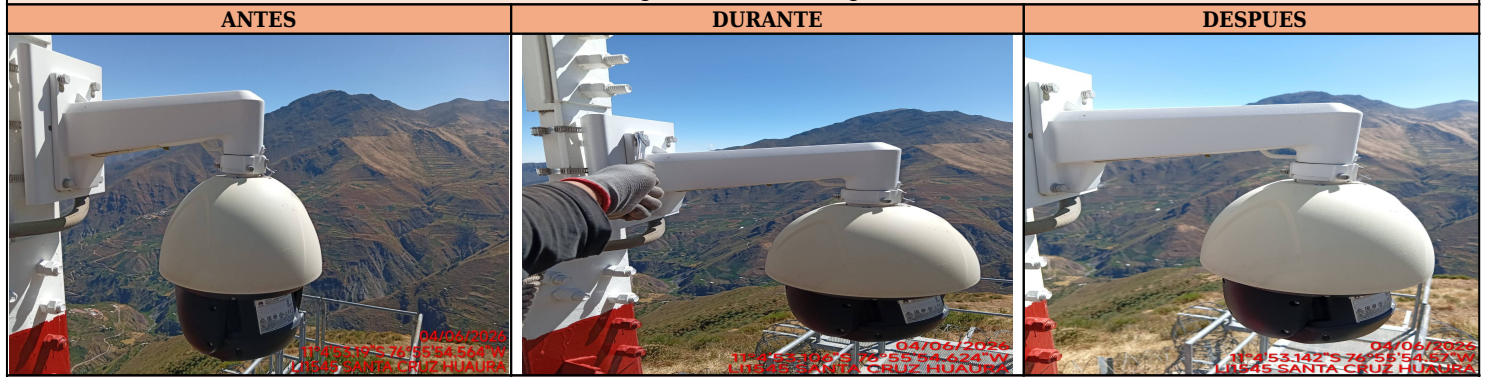
### REVISIÓN DE SUJECIÓN Y ANCLAJES DE CÁMARA

| CHECKLIST - SISTEMA DE SEGURIDAD | | |
|---|---|---|
| Cámara | OK | Revisión de sujeción y anclajes de la Cámara |

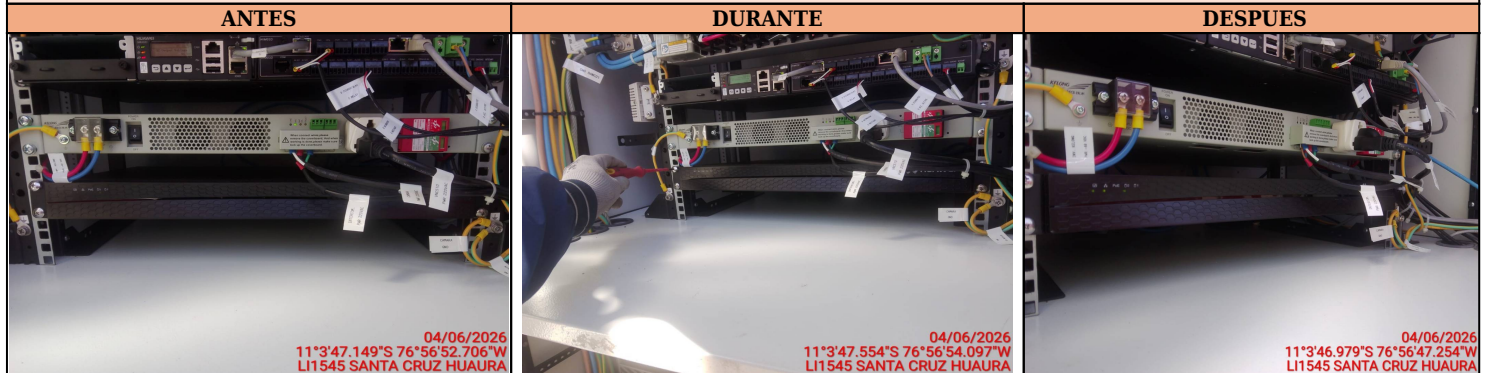
### REVISIÓN DEL EQUIPO DE GRABACIÓN (VCN510 - 8P)

| CHECKLIST - SISTEMA DE SEGURIDAD | | |
|---|---|---|
| Grabador de Video | OK | Verificar grabación local desde el NOC |

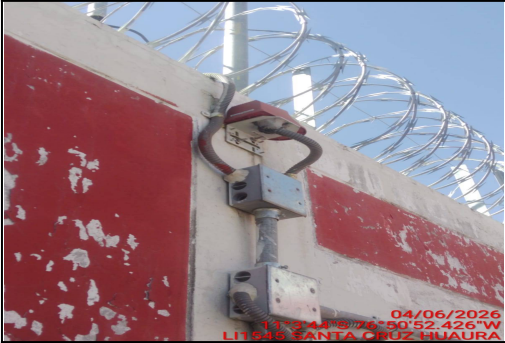
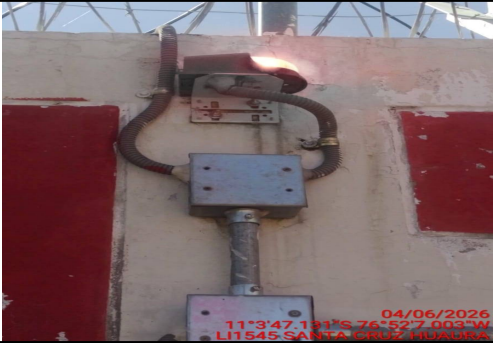
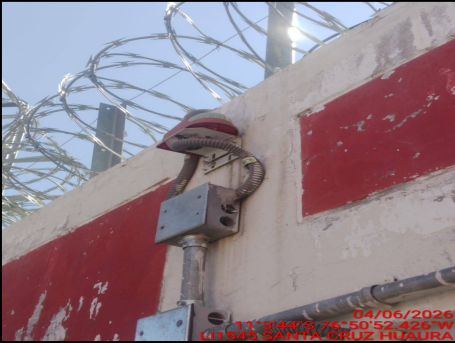
| REVISIÓN DE LA SIRENA | | |

| CHECKLIST - SISTEMA DE SEGURIDAD | | |
|---|---|---|
| Sensor de Humo | OK | Verificar activación de la sirena y alarma generada en NOC |

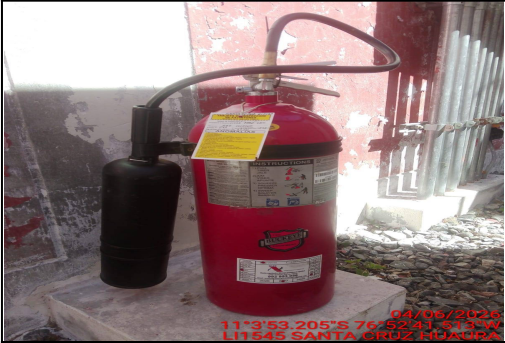
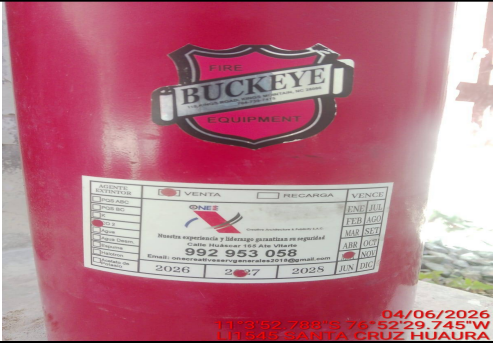
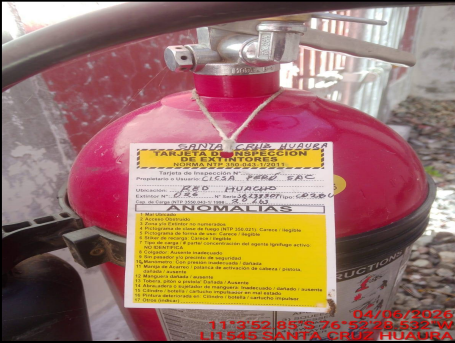
| REVISIÓN DE LA SIRENA | | |
|---|---|---|
| REVISIÓN DEL EXTINTOR | | |

| CHECKLIST - SISTEMA DE SEGURIDAD | | |
|---|---|---|
| Extintor | OK | Verificar estado y Fecha de caducidad del Extintor |

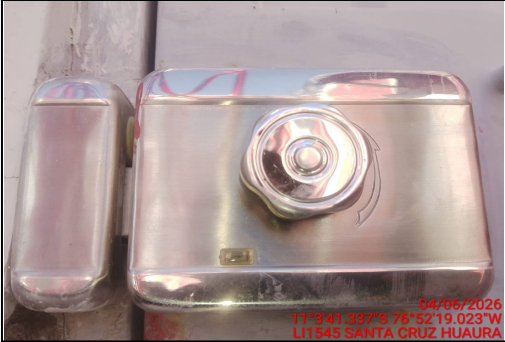
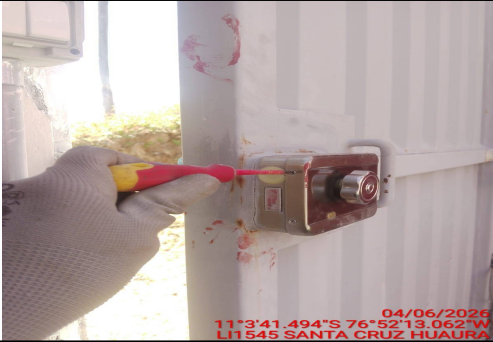
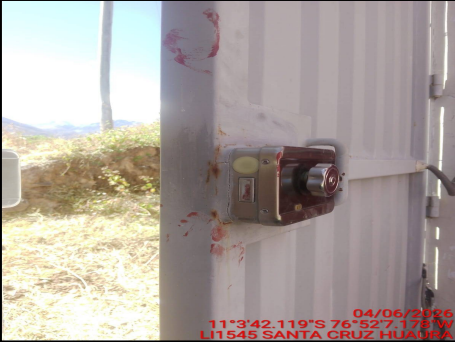
| REVISIÓN DE LA SIRENA | | |
|---|---|---|
| REVISIÓN DEL CORRECTO FUNCIONAMIENTO DE LA CHAPA ELÉCTRICA | | |

| CHECKLIST - SISTEMA DE SEGURIDAD | | |
|---|---|---|
| Chapa Eléctrica | OK | Verificar Apertura de puerta (remoto y presencial) |
