## REPORTE FOTOGRÁFICO - SPD y Tableros Eléctricos

Nombre de la Estacion: HUANZA  
Nombre de Localidad: HUANZA  
Fecha: 05/06/2026 - 05/06/2026  
Direccion: CERRO VISTA ALEGRE  
ID site: LI1183  
CRQ: CRQ00000078949

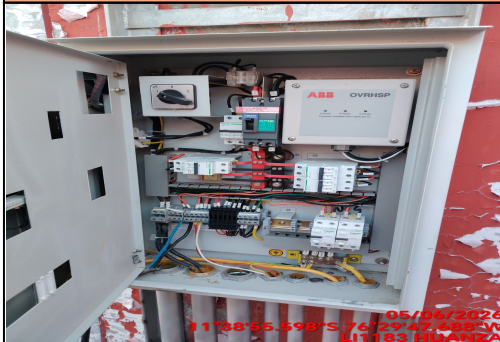
#### ANTES

### VERIFICACIÓN DE PARÁMETRO DE OPERACIÓN : VOLTAJE(V)

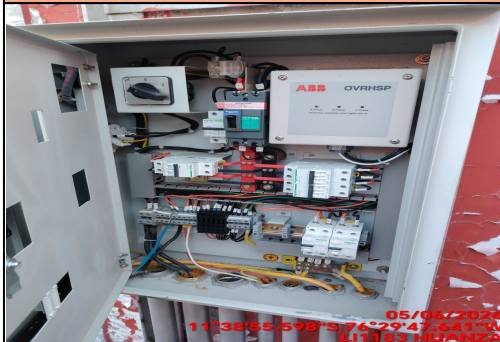
#### ANTES

### LIMPIEZA TÉCNICA DE COMPONENTES

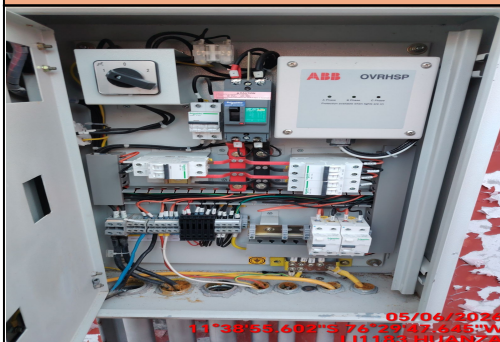
#### ANTES

### AJUSTE DE CONEXIONADO Y ACTUALIZACION DE SEÑALIZADO
