## REPORTE FOTOGRÁFICO - Sistema Rectificador, Cargador y Banco de Baterías

**Nombre de la Estación:** HUANZA  
**Nombre de Localidad:** HUANZA  
**Fecha:** 05/06/2026 - 05/06/2026  
**Dirección:** CERRO VISTA ALEGRE  
**ID site:** LI1183  
**CRQ:** CRQ000000078949

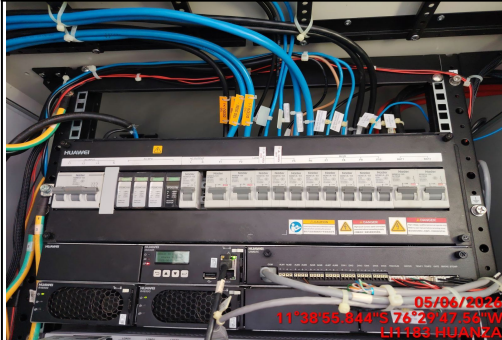
#### ANTES

### VERIFICACIÓN DE PARÁMETRO DE OPERACIÓN : VOLTAJE(V)

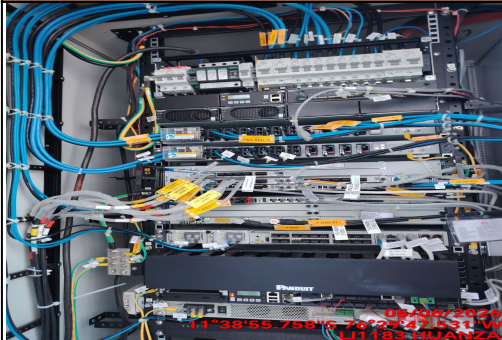
#### ANTES

### LIMPIEZA TÉCNICA DE COMPONENTES

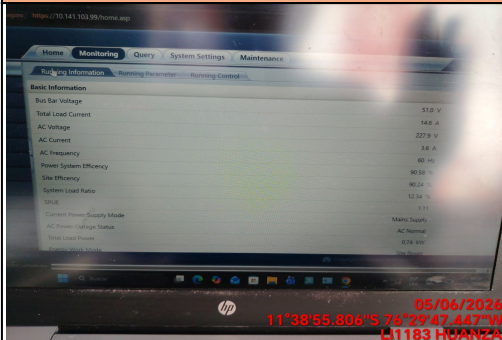
#### ANTES

### PRUEBA DE ALARMAS DE BATERIAS
