## REPORTE FOTOGRÁFICO - Observaciones Internas

**Nombre de la Estacion:** CACRA  
**Nombre de Localidad:** CACRA  
**Fecha:** 05/06/2026 - 05/06/2026  
**Dirección:** CACRA YAUYOS LIMA  
**ID site:** LI1549  
**CRQ:** CRQ000000078933

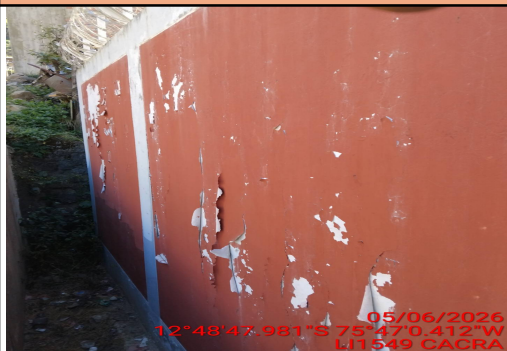
#### FOTO 1

### PAREDES Y COLUMNAS CON PROBLEMAS DE PINTURA

### CRITICIDAD

### MEDIA
