## REPORTE FOTOGRÁFICO - SUPERVISION

Nombre de la Estacion: HUANZA  
Nombre de Localidad: HUANZA  
Fecha: 05/06/2026 - 05/06/2026  
Direccion: CERRO VISTA ALEGRE  
ID site: LI1183  
CRQ: CRQ000000078949

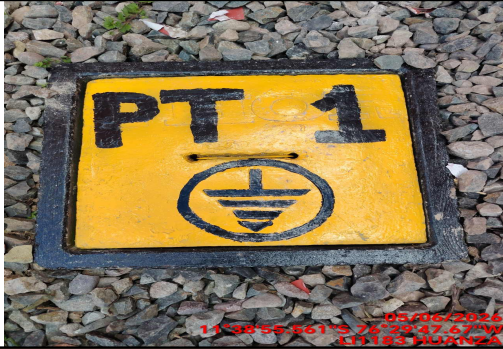
FOTO 1

### TAPAS STAP: PINTADO DE TAPAS SEGUN PLANO SPAT

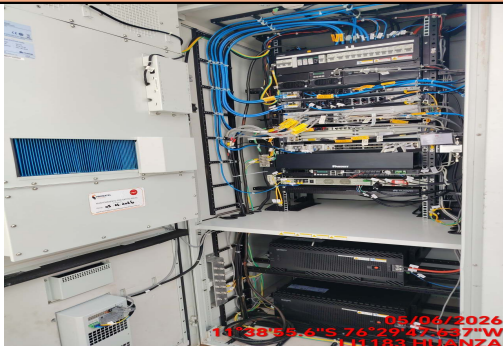
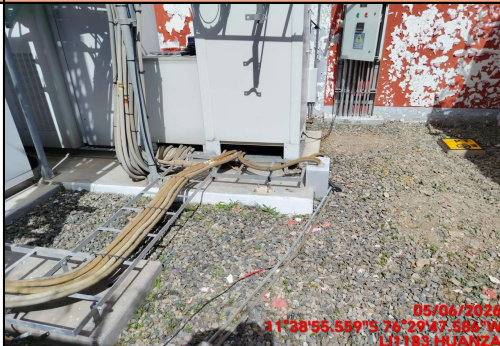
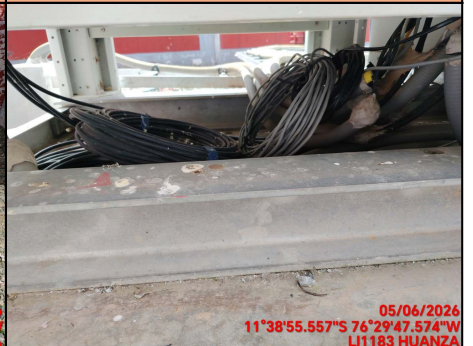
### LIMPIEZA GABINETE: LIMPIEZA DENTRO, PARTE POSTERIOR, PARTE BAJA Y ENTRE LOS GABINETES

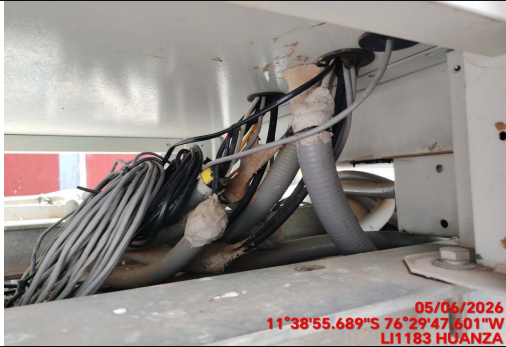
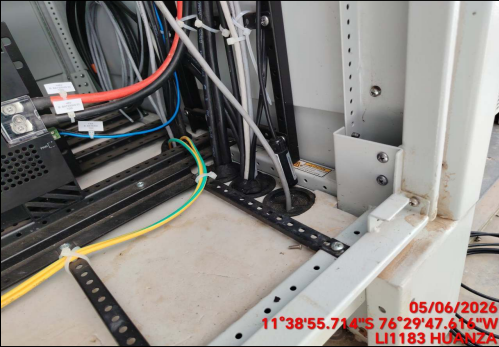
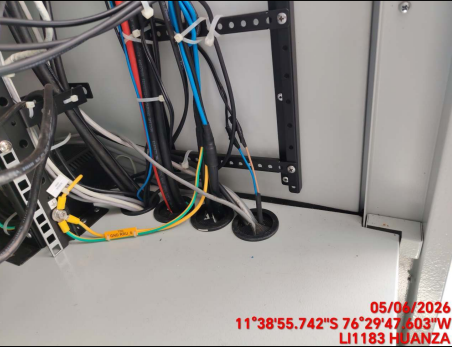
| SELLADO: SELLADO DE EQUIPOS Y DUCTOS POR DONDE INGRESAN LOS CABLES AL GABINETE (CON SIKAFLEX) | | |

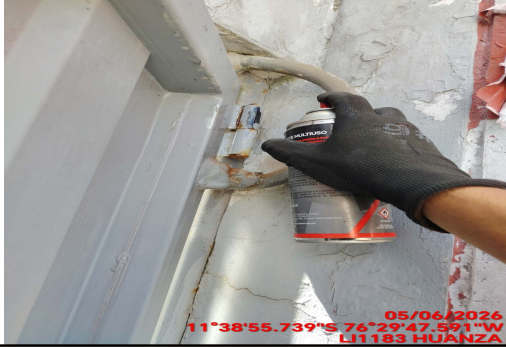
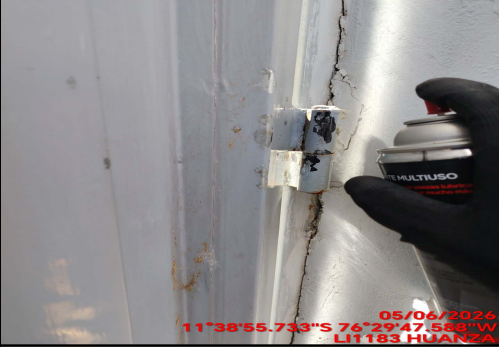
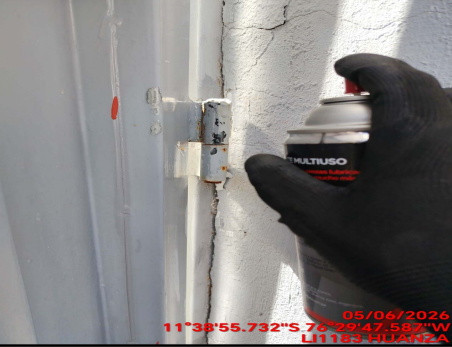
| SELLADO: SELLADO DE EQUIPOS Y DUCTOS POR DONDE INGRESAN LOS CABLES AL GABINETE (CON SIKAFLEX) | | |
|---|---|---|
| ACEITADO: ACEITADO DE PUERTAS Y CANDADOS | | |

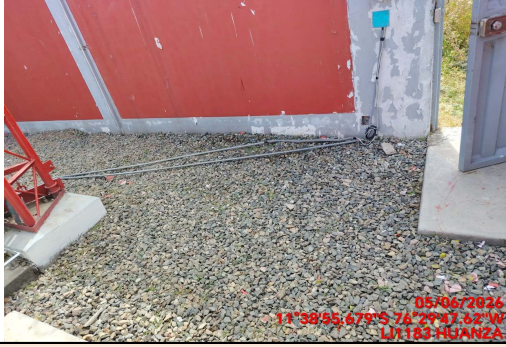
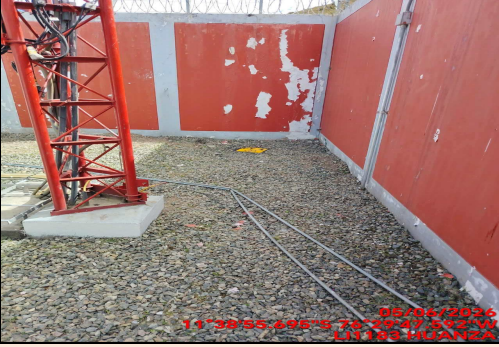
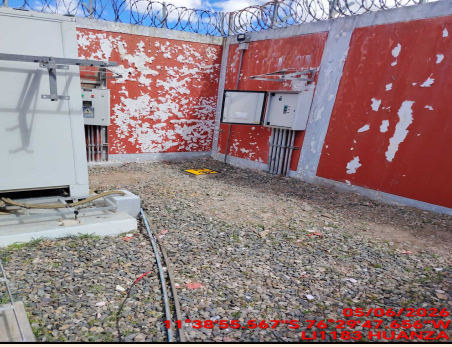
| SELLADO: SELLADO DE EQUIPOS Y DUCTOS POR DONDE INGRESAN LOS CABLES AL GABINETE (CON SIKAFLEX) | | |
|---|---|---|
| LIMPIEZA INTERIOR: LIMPIEZA INTERIOR DEL SITE / DESMALEZADO | | |

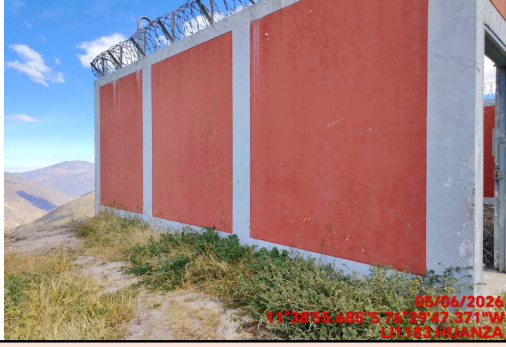
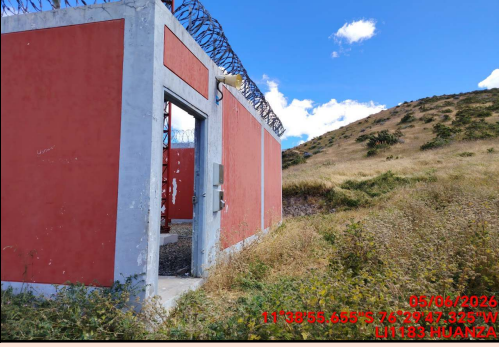
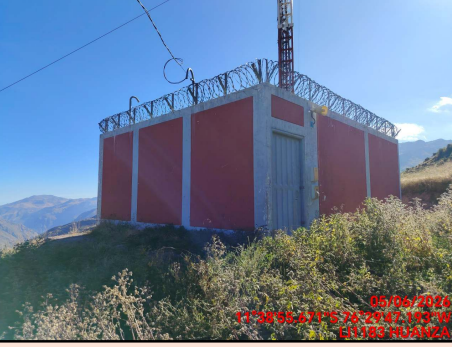
| SELLADO: SELLADO DE EQUIPOS Y DUCTOS POR DONDE INGRESAN LOS CABLES AL GABINETE (CON SIKAFLEX) | | |
|---|---|---|
| LIMPIEZA EXTERIOR: LIMPIEZA EXTERIOR DEL SITE / DESMALEZADO | | |

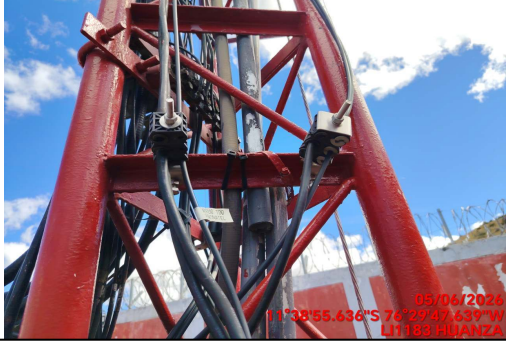
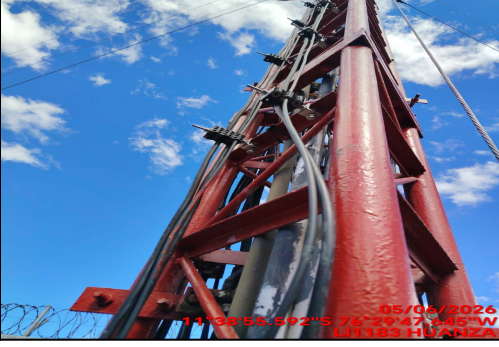
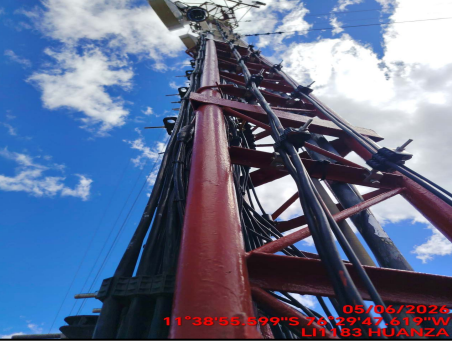
| SELLADO: SELLADO DE EQUIPOS Y DUCTOS POR DONDE INGRESAN LOS CABLES AL GABINETE (CON SIKAFLEX) | | |
|---|---|---|
| CLAMPS: REVISION DE CLAMPS EN CABLES IF, FO Y ENERGIZADO DE RRU's | | |

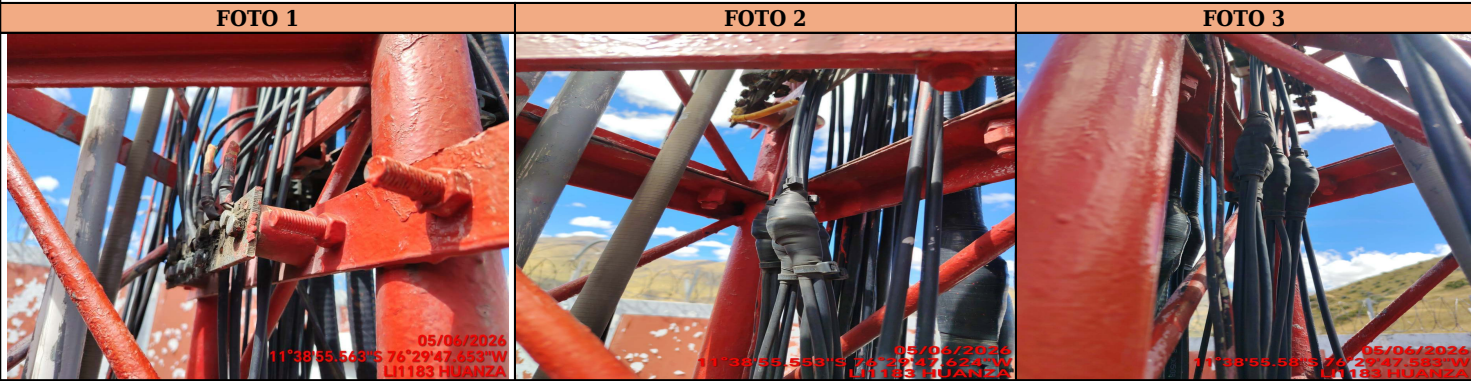
**GROUNDING KIT: REVISION DE ATERRAMIENTO DE CABLES IF, FO Y ENERGIZADO DE RRUs**

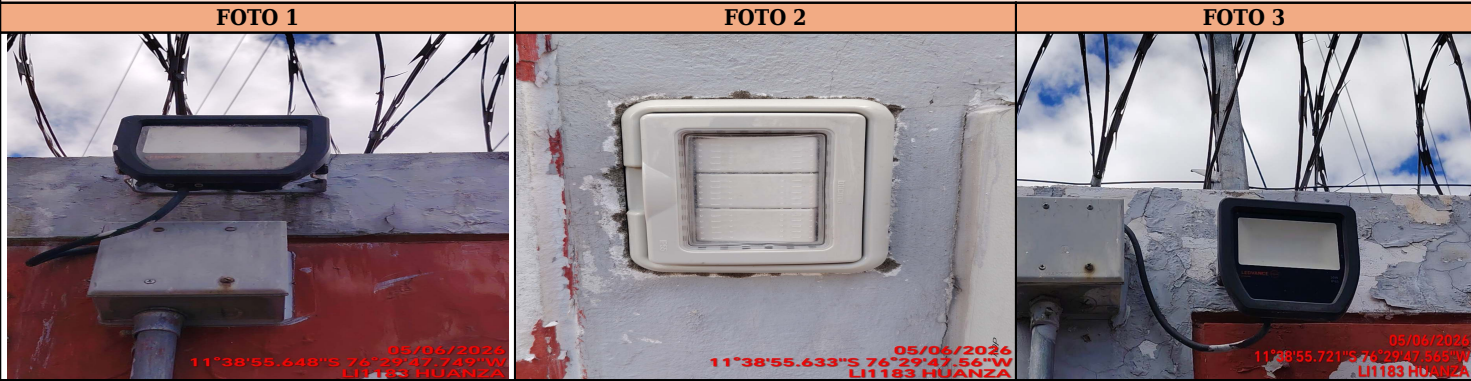
**REVISION DEL ESTADO DE LUMINARIA DE EMERGENCIA (LUMINARIA ENCENDIDA Y APAGADA)**

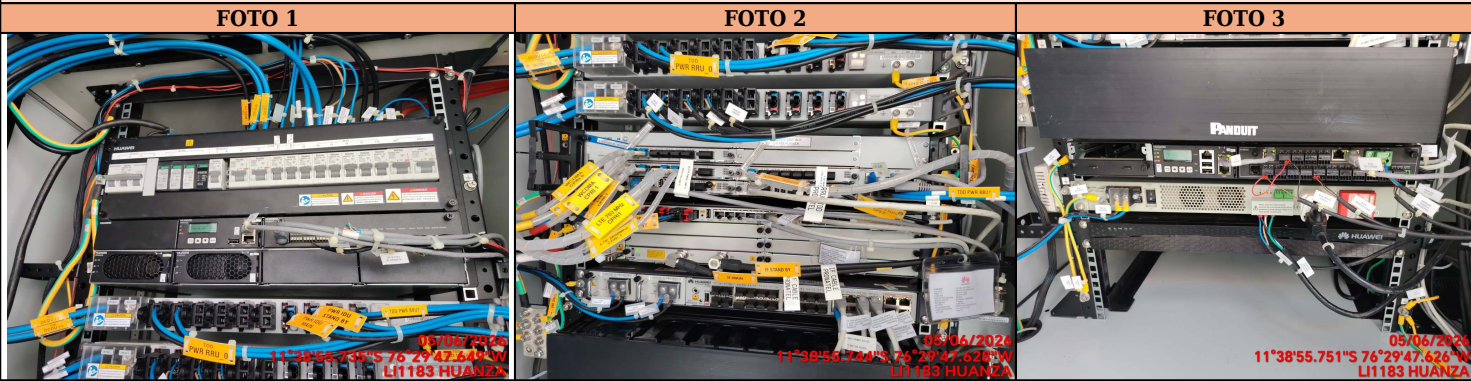
**ETIQUETADO DE DATOS, POWER, TIERRA DE IDU Y TIERRA DE BBU CORRECTAMENTE ETIQUETADOS**

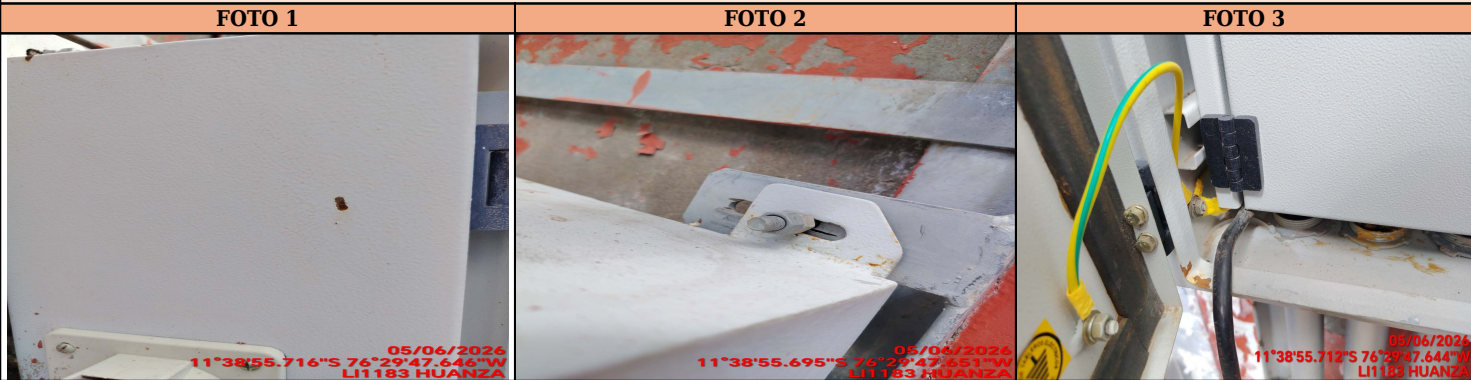
**TABLERO PRONATEL: REVISION DEL ESTADO FISICO DE TABLERO (CORROSION / OXIDO)**

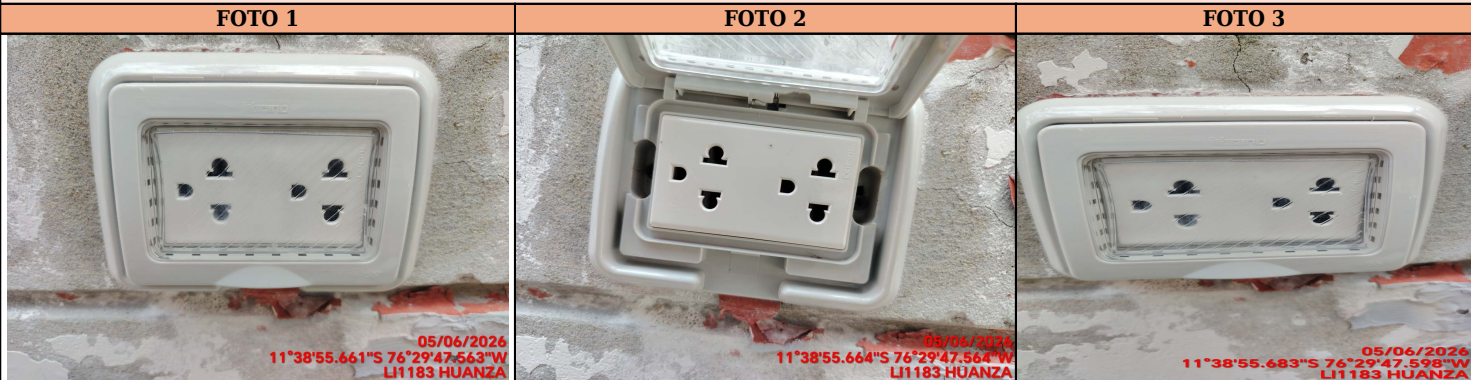
**TOMACORRIENTES: REVISION DEL ESTADO FISICO DE TOMACORRIENTES**

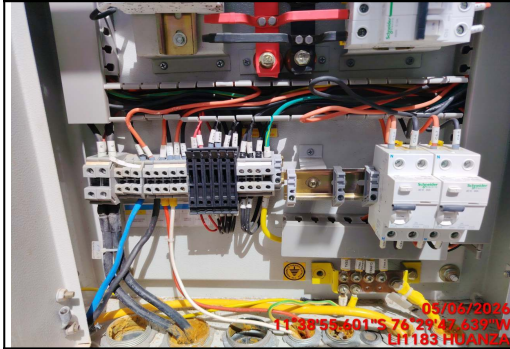
**FOTO 1**

**BORNERAS: DETECCION DE TERMINALES DE CABLES EN TABLERO GENERAL SIN BORNERA**

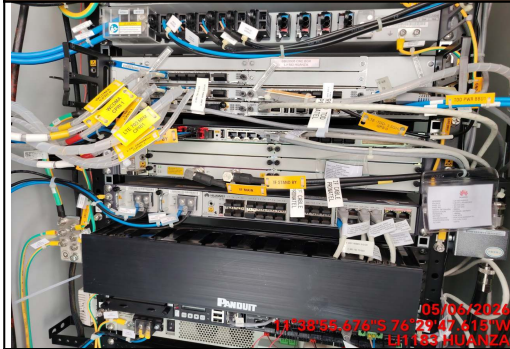
**FOTO 1**

**CONECTORES: DETECCION DE CONECTORES FI EN IDU SIN PROTECCION DE MANGA TERMOCONTRAIBLE**
