## REPORTE FOTOGRÁFICO - SUPERVISION

Nombre de la Estacion: LA QUEBRADA  
Nombre de Localidad: IMPERIAL  
Fecha: 05/06/2026 - 05/06/2026  
Direccion: CP LA QUEBRADA  
ID site: LI4610  
CRQ: CRQ000000079025

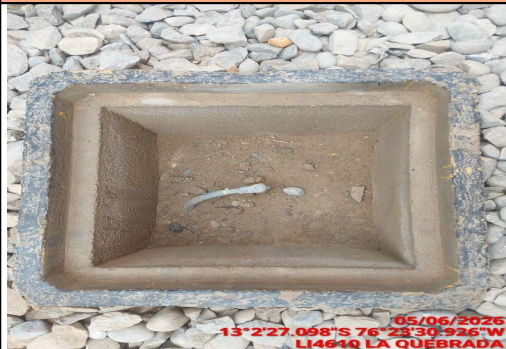
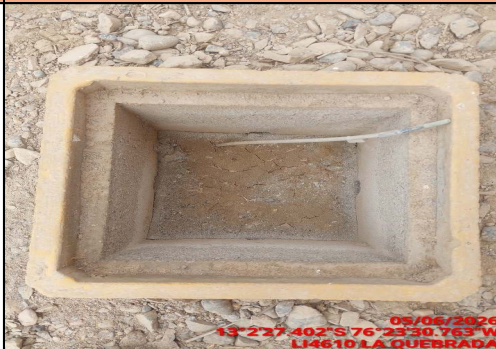
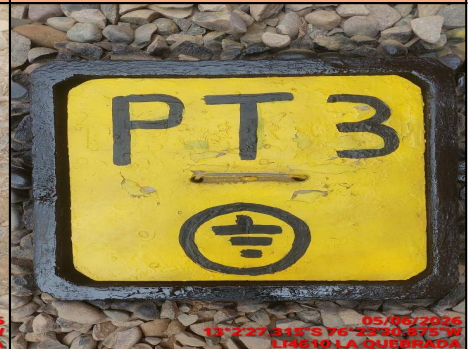
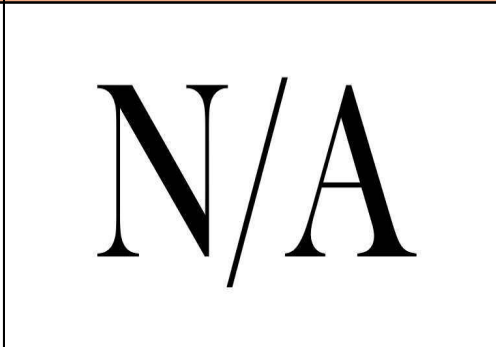
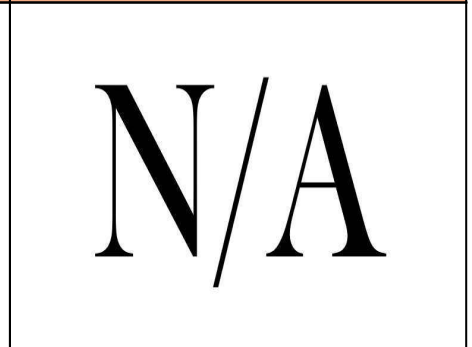
### TAPAS STAP: PINTADO DE TAPAS SEGUN PLANO SPAT

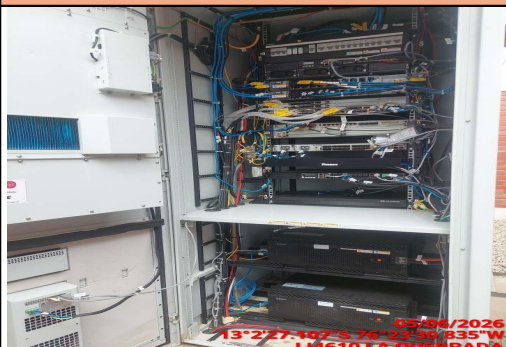
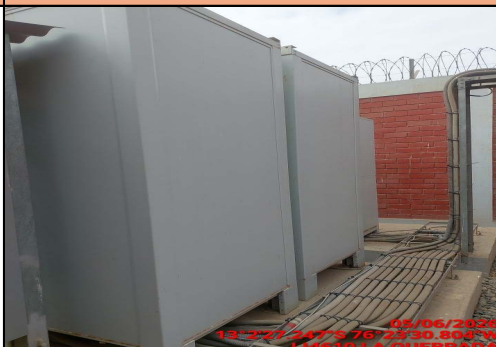
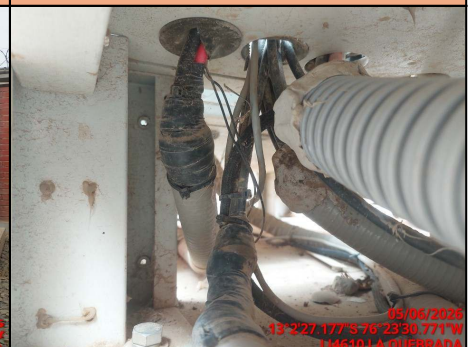
### LIMPIEZA GABINETE: LIMPIEZA DENTRO, PARTE POSTERIOR, PARTE BAJA Y ENTRE LOS GABINETES

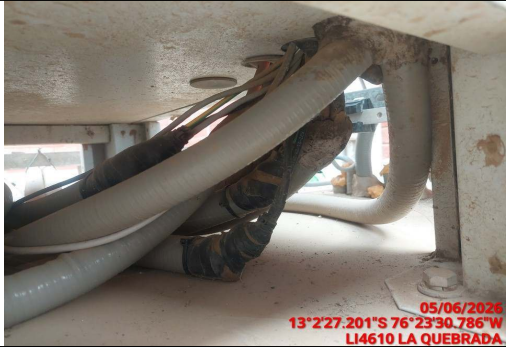
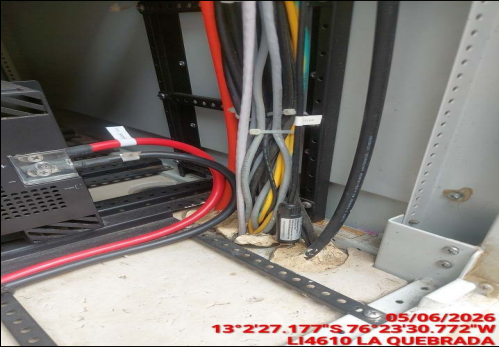
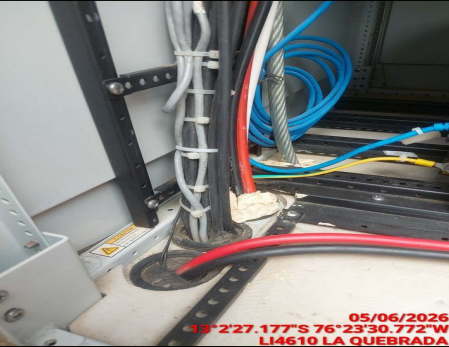
| SELLADO: SELLADO DE EQUIPOS Y DUCTOS POR DONDE INGRESAN LOS CABLES AL GABINETE (CON SIKAFLEX) | | |

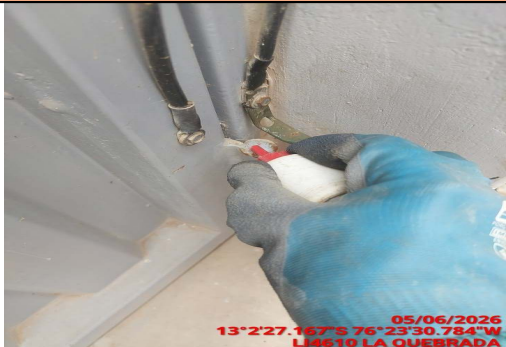
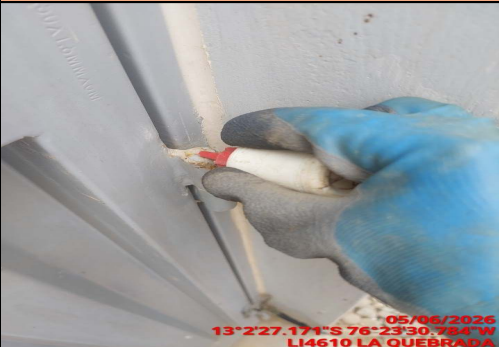
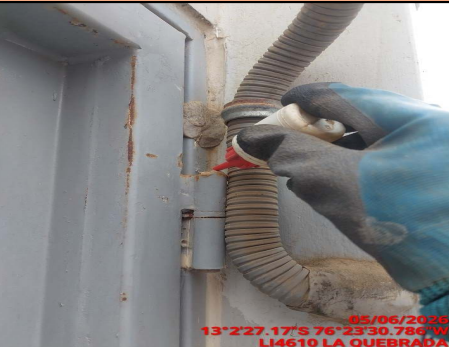
| SELLADO: SELLADO DE EQUIPOS Y DUCTOS POR DONDE INGRESAN LOS CABLES AL GABINETE (CON SIKAFLEX) | | |
|---|---|---|
| ACEITADO: ACEITADO DE PUERTAS Y CANDADOS | | |

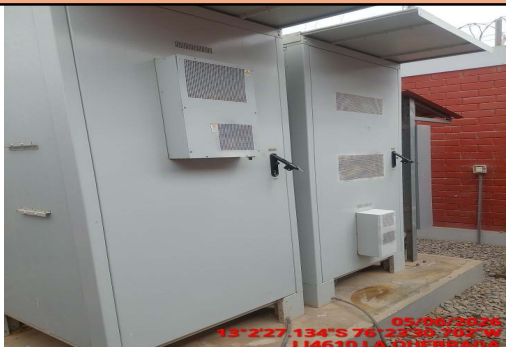
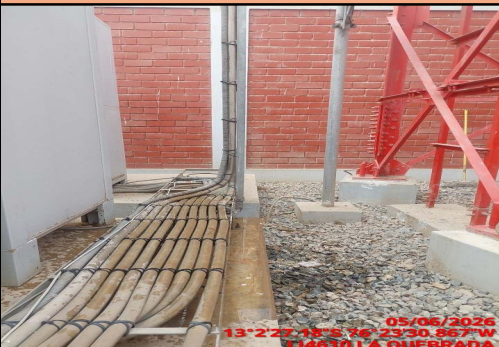
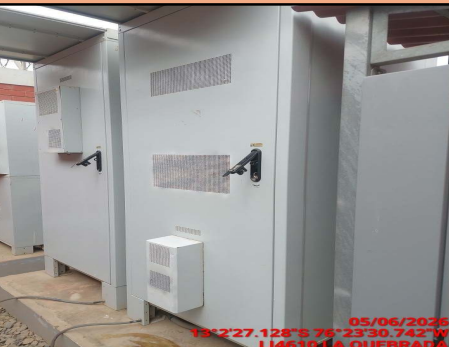
| SELLADO: SELLADO DE EQUIPOS Y DUCTOS POR DONDE INGRESAN LOS CABLES AL GABINETE (CON SIKAFLEX) | | |
|---|---|---|
| LIMPIEZA INTERIOR: LIMPIEZA INTERIOR DEL SITE / DESMALEZADO | | |

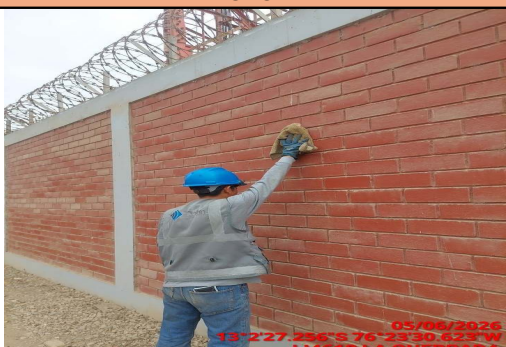
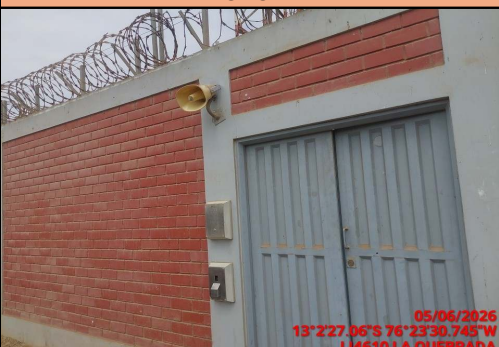
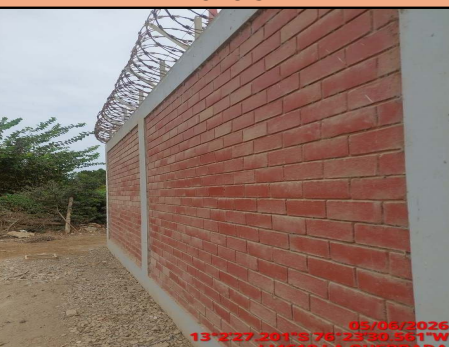
| SELLADO: SELLADO DE EQUIPOS Y DUCTOS POR DONDE INGRESAN LOS CABLES AL GABINETE (CON SIKAFLEX) | | |
|---|---|---|
| LIMPIEZA EXTERIOR: LIMPIEZA EXTERIOR DEL SITE / DESMALEZADO | | |

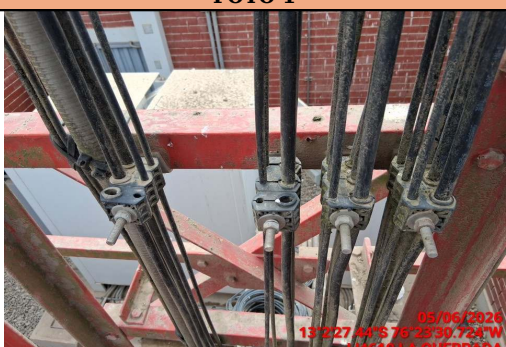
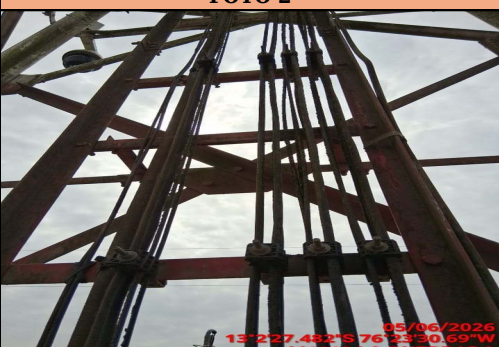
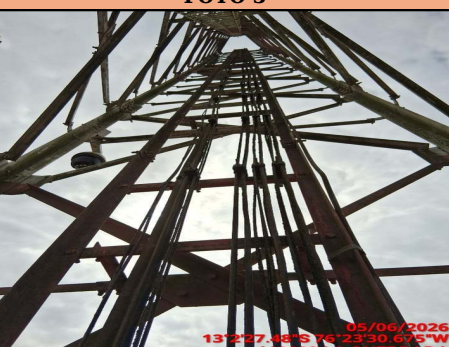
| SELLADO: SELLADO DE EQUIPOS Y DUCTOS POR DONDE INGRESAN LOS CABLES AL GABINETE (CON SIKAFLEX) | | |
|---|---|---|
| CLAMPS: REVISION DE CLAMPS EN CABLES IF, FO Y ENERGIZADO DE RRU's | | |

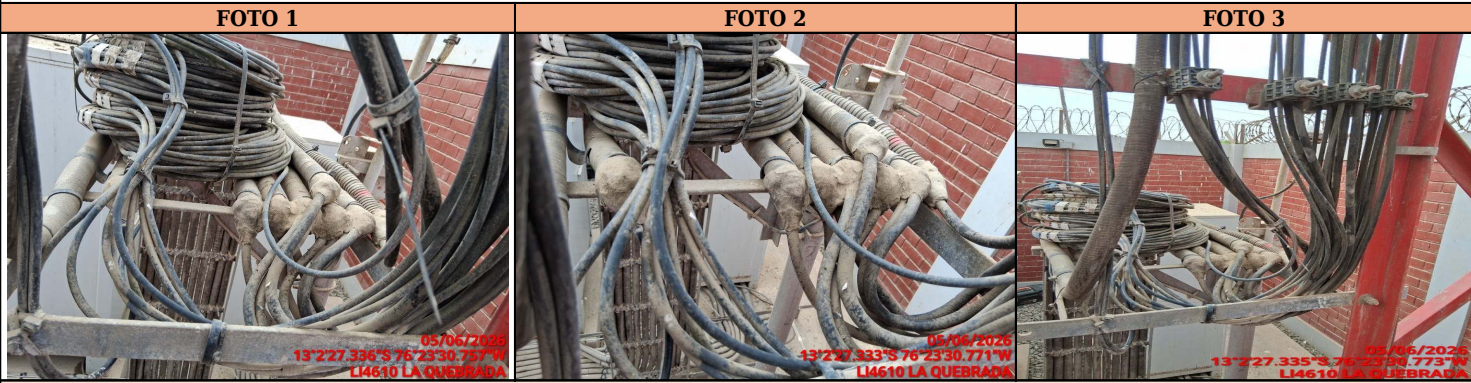
GROUNDING KIT: REVISION DE ATERRAMIENTO DE CABLES IF, FO Y ENERGIZADO DE RRU's

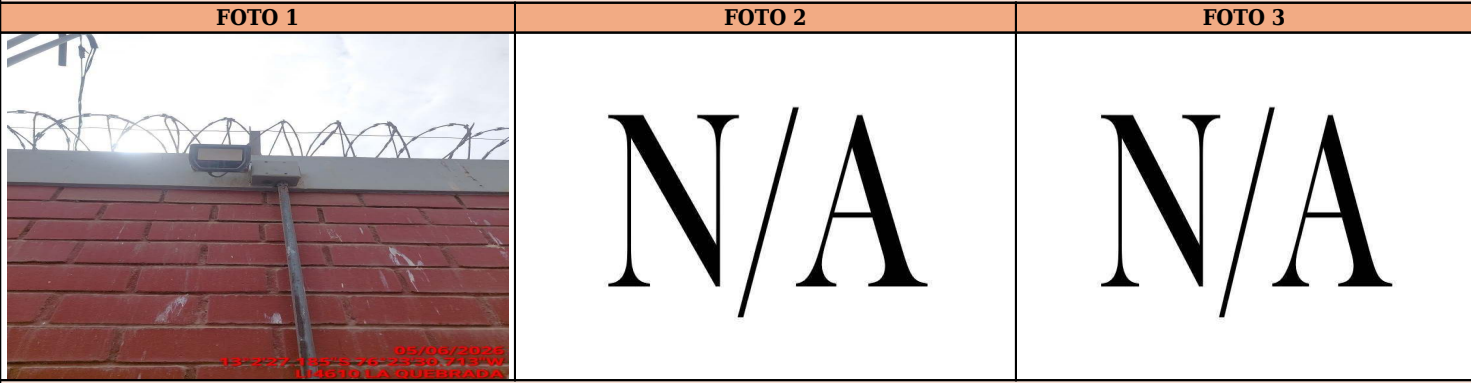
REVISION DEL ESTADO DE LUMINARIA DE EMERGENCIA (LUMINARIA ENCENDIDA Y APAGADA)

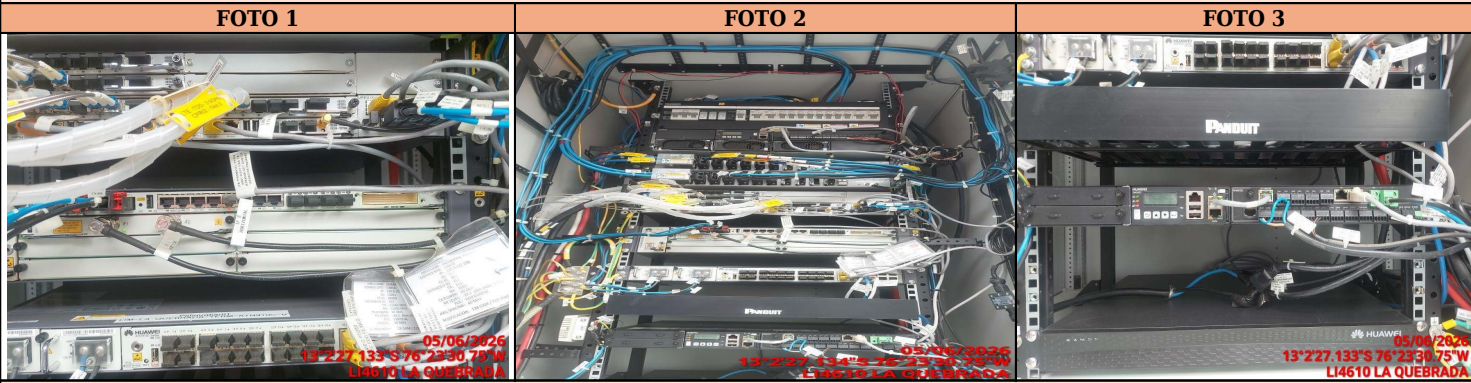
ETIQUETADO DE DATOS, POWER, TIERRA DE IDU Y TIERRA DE BBU CORRECTAMENTE ETIQUETADOS

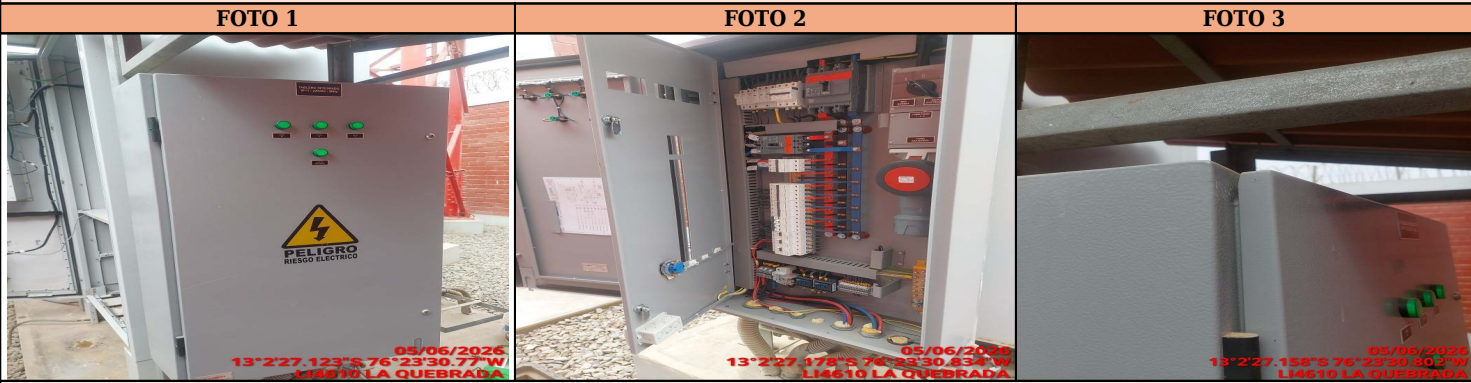
TABLERO PRONATEL: REVISION DEL ESTADO FISICO DE TABLERO (CORROSION / OXIDO)

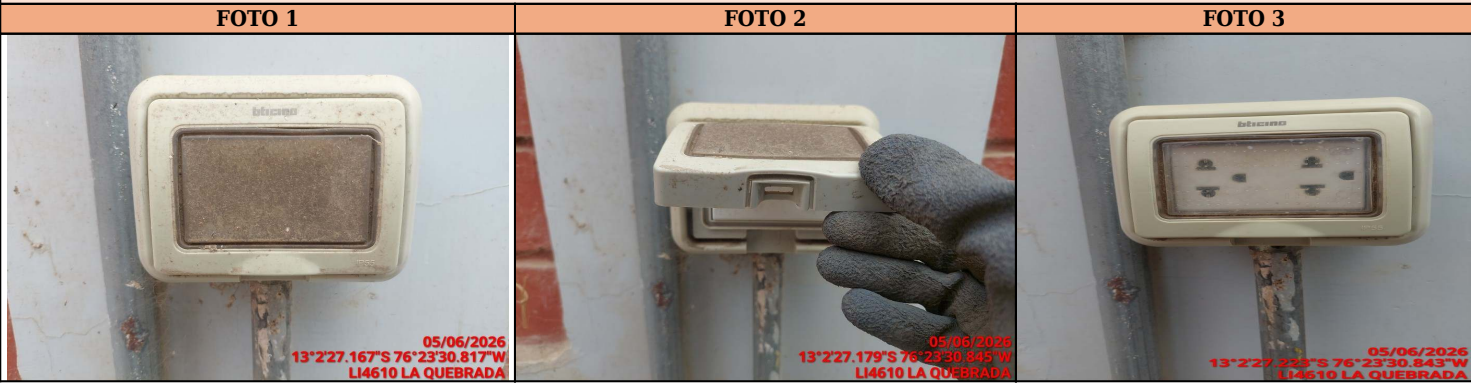
TOMACORRIENTES: REVISION DEL ESTADO FISICO DE TOMACORRIENTES

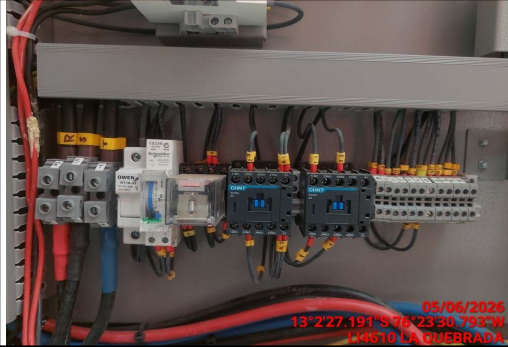
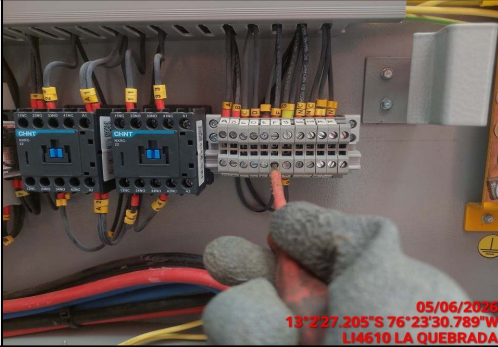
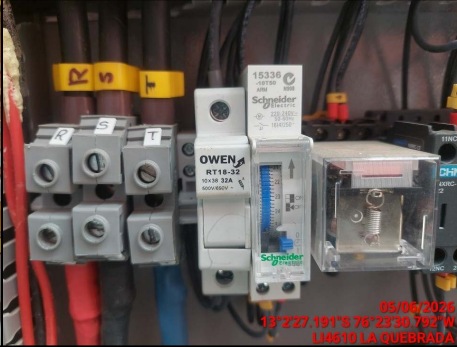
**BORNERAS: DETECCION DE TERMINALES DE CABLES EN TABLERO GENERAL SIN BORNERA**

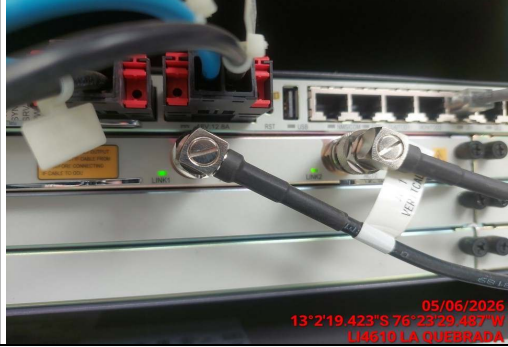
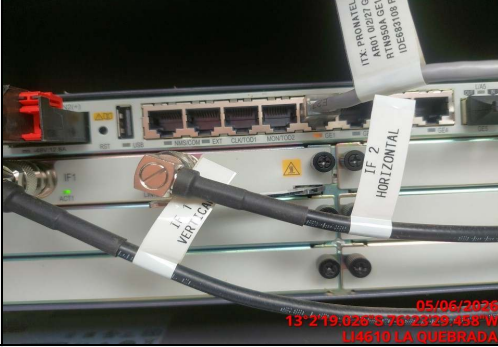
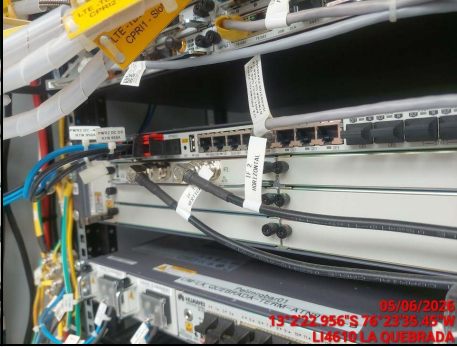
**CONECTORES: DETECCION DE CONECTORES FI EN IDU SIN PROTECCION DE MANGA TERMOCONTRAIBLE**
