## REPORTE FOTOGRÁFICO - Sistema de Seguridad Física Interior

Nombre de la Estacion: PUNON  
Nombre de Localidad: CHECRAS  
Fecha: 05/06/2026 - 05/06/2026  
Direccion: CENTRO POBLADO PUÑON  
ID site: LI5303  
CRQ: CRQ000000073793

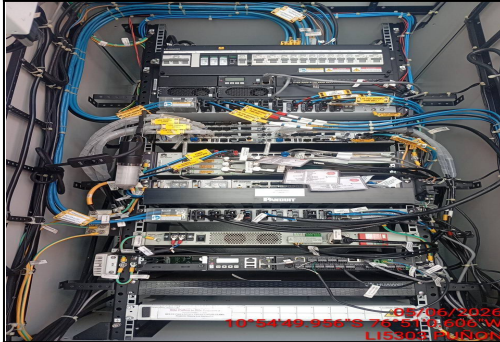
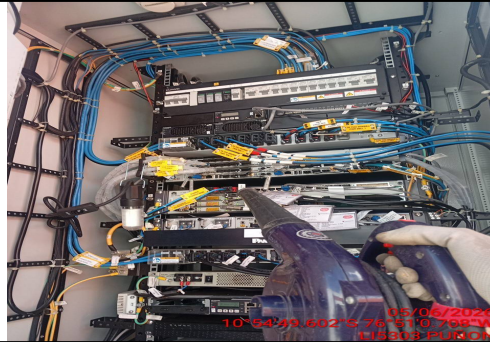
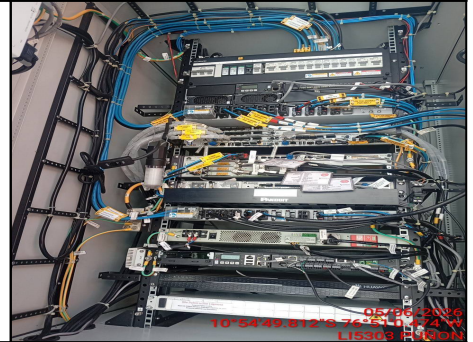
### LIMPIEZA GENERAL DE LOS EQUIPOS DEL SISTEMA

| CHECKLIST - SISTEMA DE SEGURIDAD | | |
|---|---|---|
| Sistema | OK | Limpieza de Componentes y/o equipos en general del Sistema |

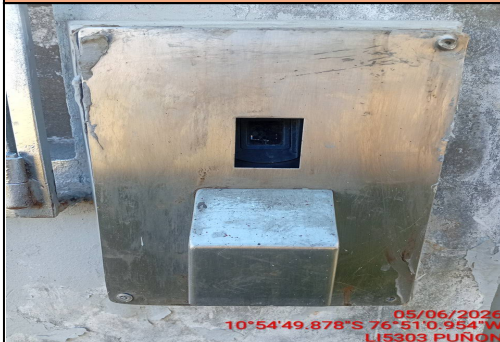
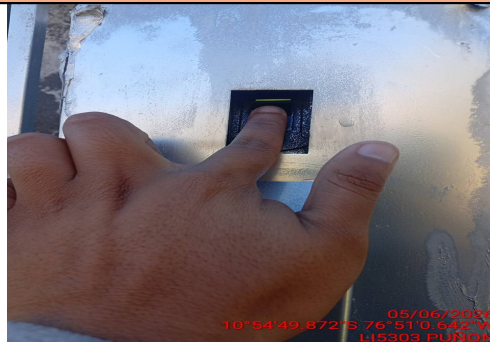
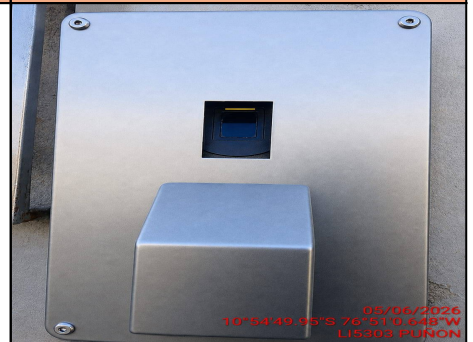
### REVISIÓN DEL BUEN FUNCIONAMIENTO DE LA LECTORA

| CHECKLIST - SISTEMA DE SEGURIDAD | | |
|---|---|---|
| Lector de Huella | OK | Verificar el buen funcionamiento de la lectora |

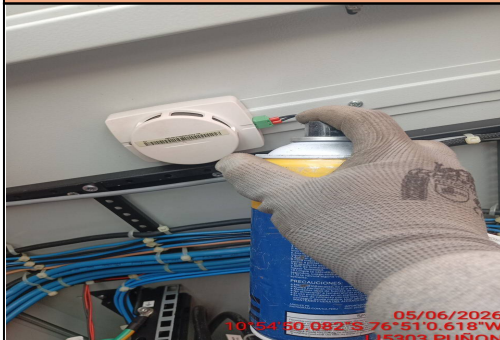
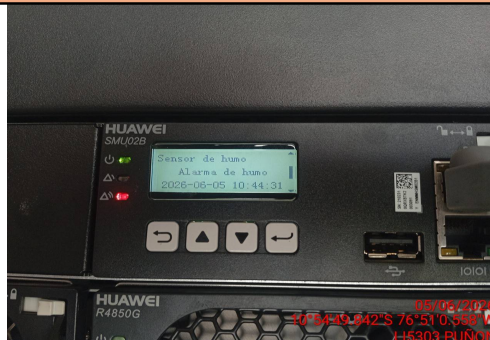
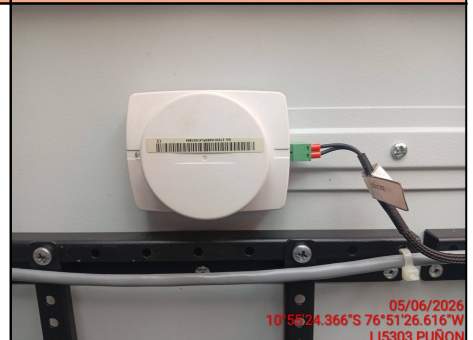
### REVISIÓN DEL FUNCIONAMIENTO DEL SENSOR DE HUMO

| CHECKLIST - SISTEMA DE SEGURIDAD | | |
|---|---|---|
| Sensor de Humo | OK | Revisión estado del sensor de Humo |

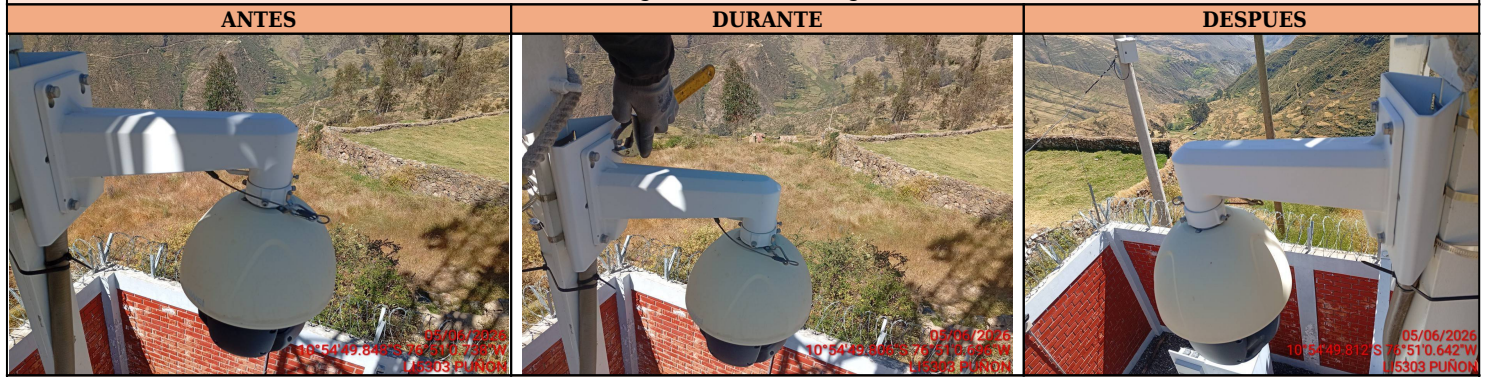
### REVISIÓN DE SUJECCIÓN Y ANCLAJES DE CÁMARA

| CHECKLIST - SISTEMA DE SEGURIDAD | | |
|---|---|---|
| Cámara | OK | Revisión de sujeción y anclajes de la Cámara |

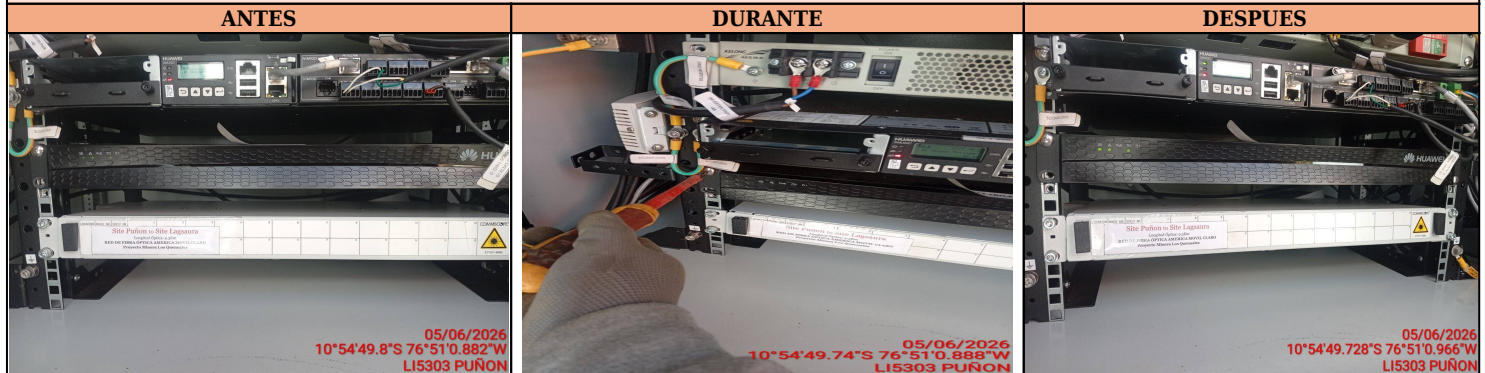
### REVISIÓN DEL EQUIPO DE GRABACIÓN (VCN510 - 8P)

| CHECKLIST - SISTEMA DE SEGURIDAD | | |
|---|---|---|
| Grabador de Video | OK | Verificar grabación local desde el NOC |

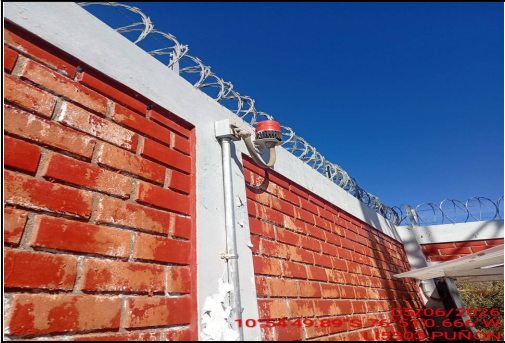
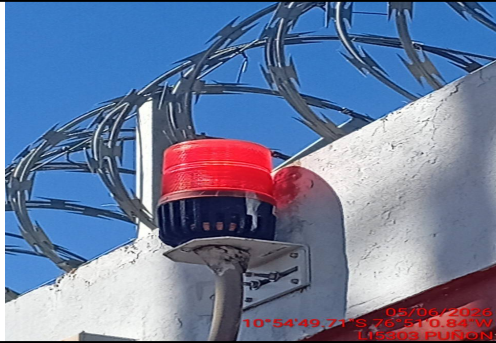
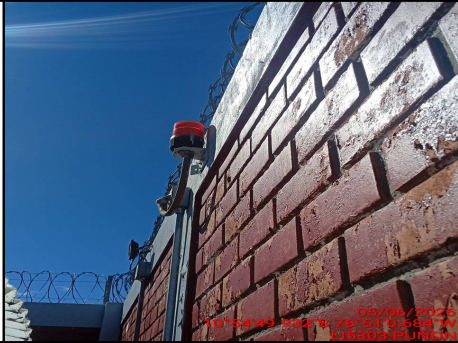
| REVISIÓN DE LA SIRENA | | |

| CHECKLIST - SISTEMA DE SEGURIDAD | | |
|---|---|---|
| Sensor de Humo | OK | Verificar activación de la sirena y alarma generada en NOC |

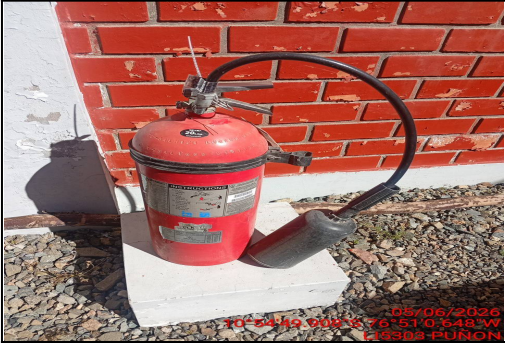
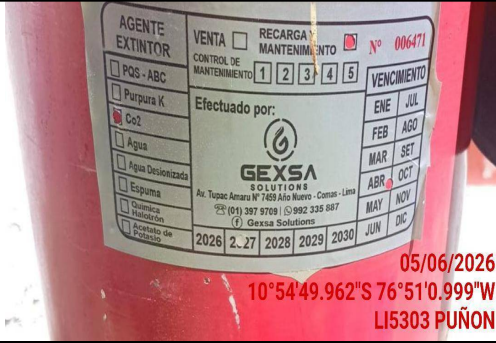
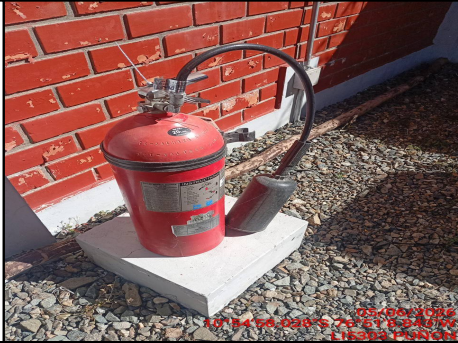
| REVISIÓN DE LA SIRENA | | |
|---|---|---|
| REVISIÓN DEL EXTINTOR | | |

| CHECKLIST - SISTEMA DE SEGURIDAD | | |
|---|---|---|
| Extintor | OK | Verificar estado y Fecha de caducidad del Extintor |

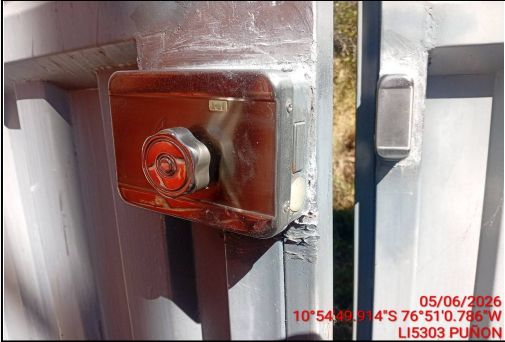
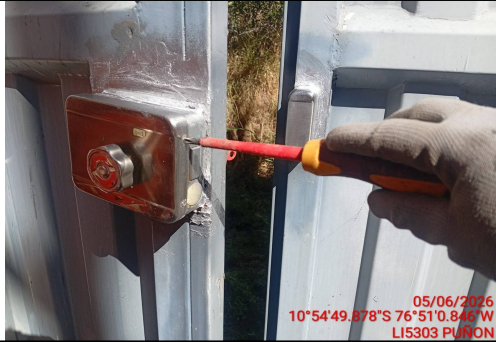
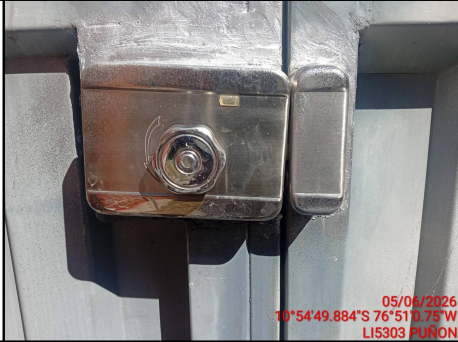
| REVISIÓN DE LA SIRENA | | |
|---|---|---|
| REVISIÓN DEL CORRECTO FUNCIONAMIENTO DE LA CHAPA ELÉCTRICA | | |

| CHECKLIST - SISTEMA DE SEGURIDAD | | |
|---|---|---|
| Chapa Eléctrica | OK | Verificar Apertura de puerta (remoto y presencial) |
