## REPORTE FOTOGRÁFICO - Sistema de Puesta a Tierra

Nombre de la Estacion: CANTA  
Nombre de Localidad: CANTA  
Fecha: 06/06/2026 - 06/06/2026  
Direccion: INGENIO CERRO AL SUR DE CANTA  
ID site: LI0903  
CRQ: CRQ000000078945

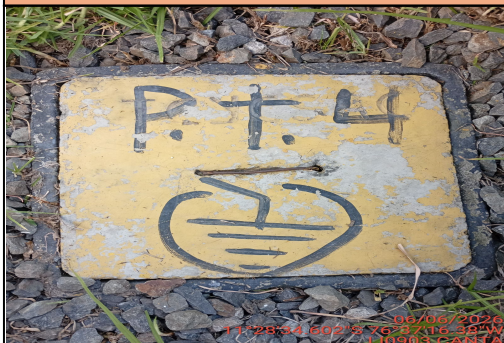
#### ANTES

### INSPECCIÓN VISUAL
