## REPORTE FOTOGRÁFICO - Sistema de Climatización A/A

**Nombre de la Estacion:** CANTA  
**Nombre de Localidad:** CANTA  
**Fecha:** 06/06/2026 - 06/06/2026  
**Dirección:** INGENIO CERRO AL SUR DE CANTA  
**ID site:** LI0903  
**CRQ:** CRQ000000078945

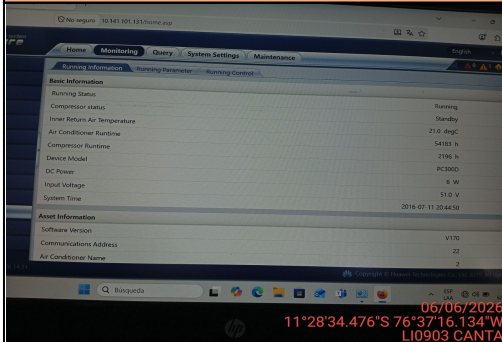
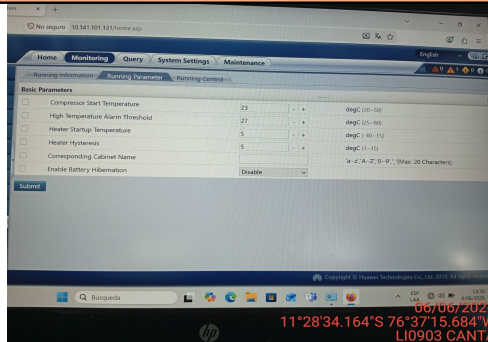
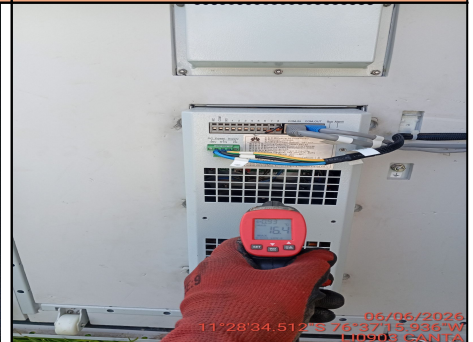
### VERIFICACION DE PARAMETROS DE OPERACION: TEMPERATURA [°C]
