## REPORTE FOTOGRÁFICO - Observaciones Internas

**Nombre de la Estacion:** CANTA  
**Nombre de Localidad:** CANTA  
**Fecha:** 06/06/2026 - 06/06/2026  
**Dirección:** INGENIO CERRO AL SUR DE CANTA  
**ID site:** LI0903  
**CRQ:** CRQ000000078945

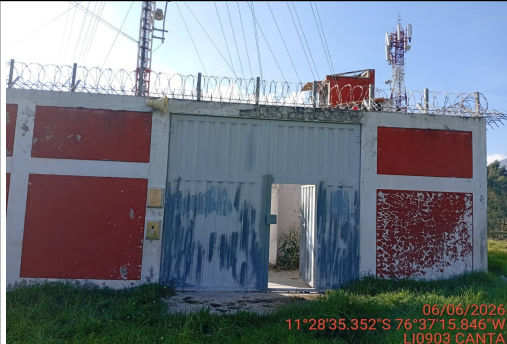
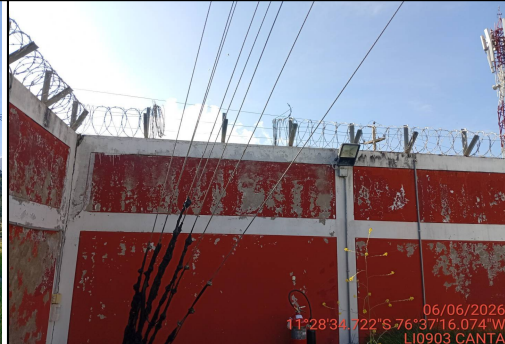
| PAREDES Y COLUMNAS CON FISURAS | | CRITICIDAD | BAJA |

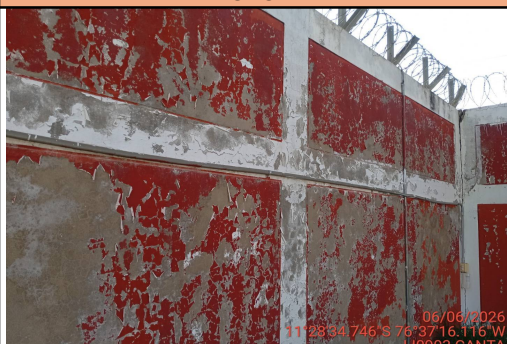
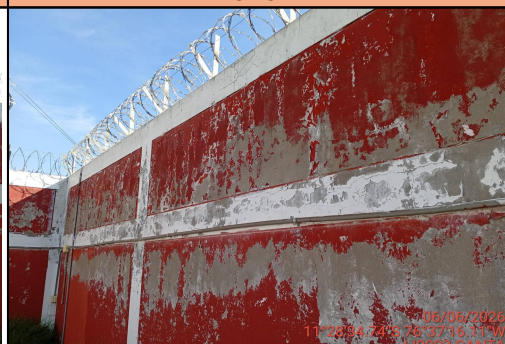
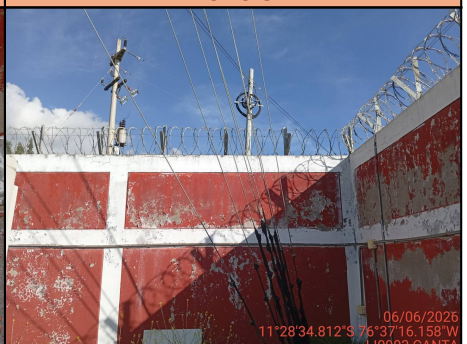
| PAREDES Y COLUMNAS CON FISURAS | | CRITICIDAD | BAJA |
|---|---|---|---|
| PAREDES Y COLUMNAS CON PROBLEMAS DE PINTURA | | CRITICIDAD | ALTA |

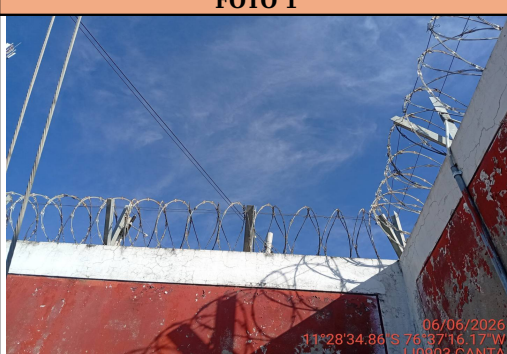
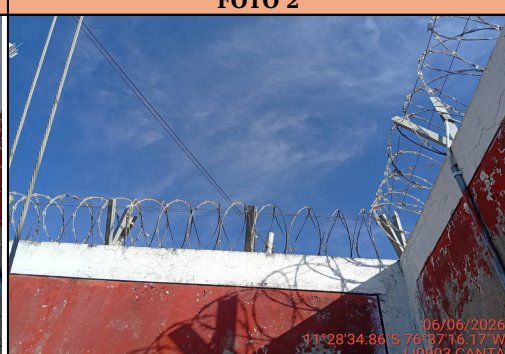
| PAREDES Y COLUMNAS CON FISURAS | | CRITICIDAD | BAJA |
|---|---|---|---|
| CORCERTINA OXIDADA | | CRITICIDAD | BAJA |

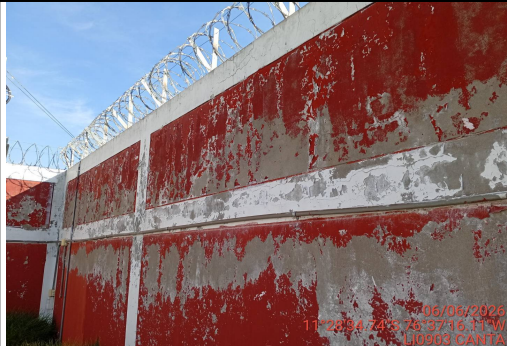
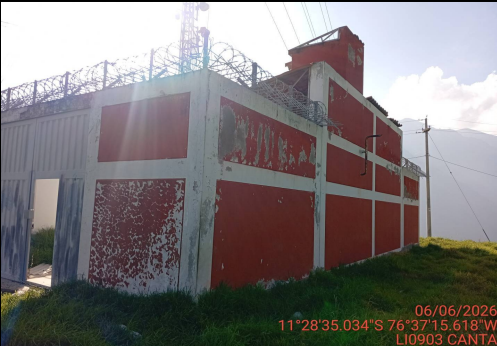
| CONCRETO DESPRENDIDO | | CRITICIDAD | BAJA |

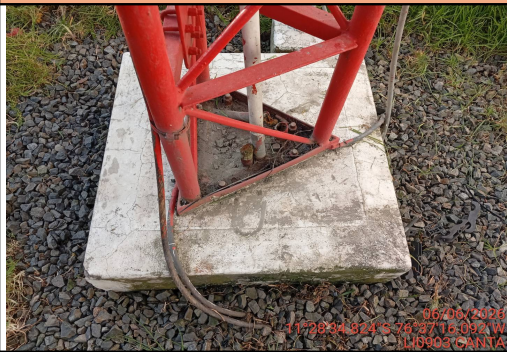
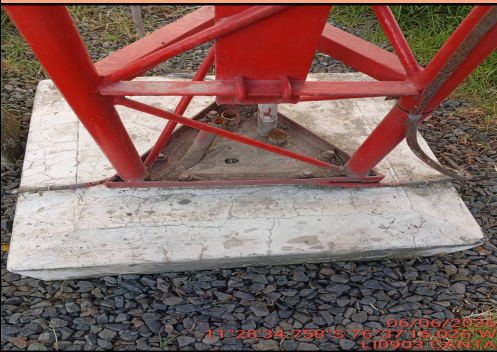
| BASES DE TORRES CON FISURAS | | CRITICIDAD | BAJA |

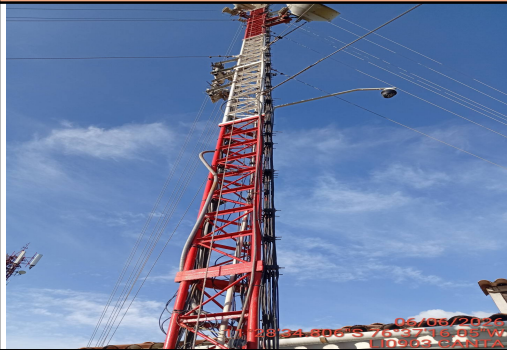
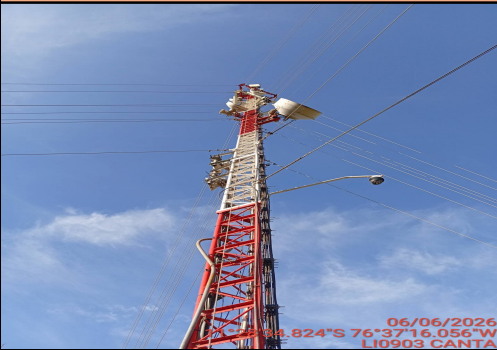
| TORRE OXIDADA | | CRITICIDAD | BAJA |
