## REPORTE FOTOGRÁFICO - Sistema de Obras Civiles / Seguridad Exterior

**Nombre de la Estacion:** CANTA  
**Nombre de Localidad:** CANTA  
**Fecha:** 06/06/2026 - 06/06/2026  
**Dirección:** INGENIO CERRO AL SUR DE CANTA  
**ID site:** LI0903  
**CRQ:** CRQ000000078945

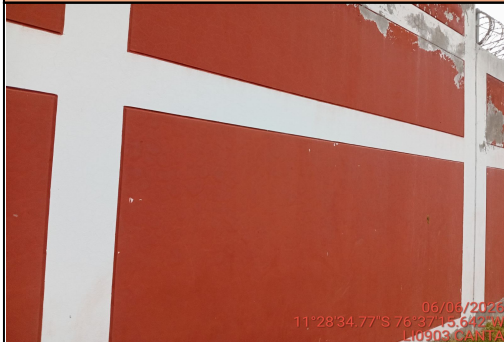
#### ANTES

### REVISION DEL ESTADO DE COLUMNAS Y VIGAS

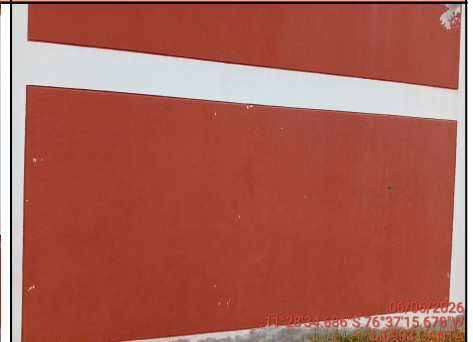
#### DESPUES

| CHECKLIST - OBRA CIVIL | | |
|---|---|---|
| Estructura | OK | Verificar el estado de la estructura en general |

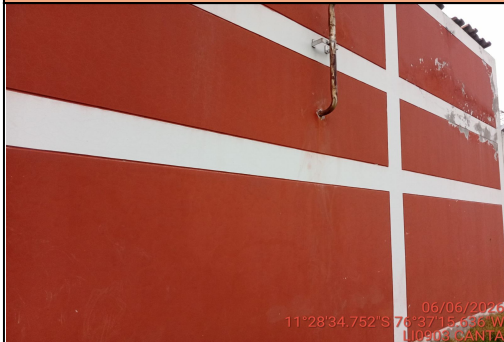
#### ANTES

### REVISION DEL ESTADO DEL CERCO PERIMETRICO

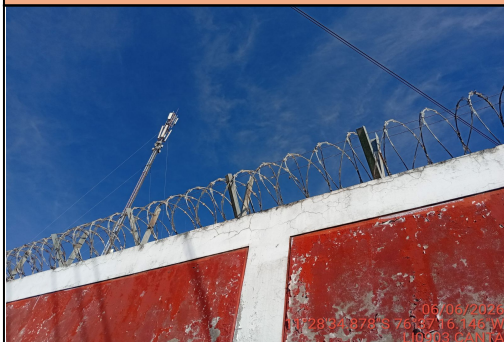
#### ANTES

### REVISION DEL ESTADO DE LA CONCERTINA

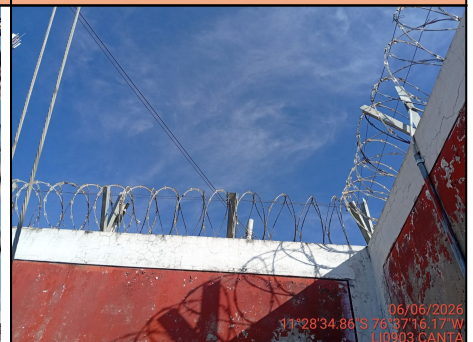
#### DESPUES

| CHECKLIST - OBRA CIVIL | | |
|---|---|---|
| Concertina | OK | Verificar el estado de la concertina |
