## REPORTE FOTOGRÁFICO - SUPERVISION

**Nombre de la Estacion:** COAYLLO  
**Nombre de Localidad:** COAYLLO  
**Fecha:** 06/06/2026 - 06/06/2026  
**Dirección:** MZ J LT 3 Y 4 - CP COAYLLO  
**ID site:** LI1722  
**CRQ:** CRQ000000000000

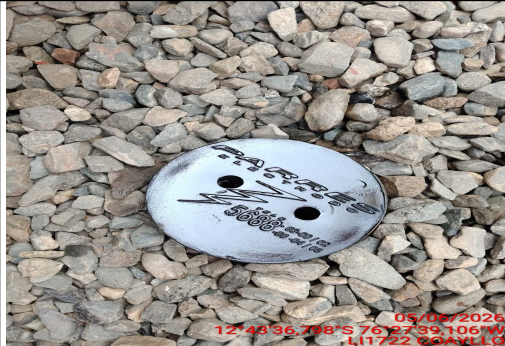
FOTO 1

### TAPAS STAP: PINTADO DE TAPAS SEGUN PLANO SPAT

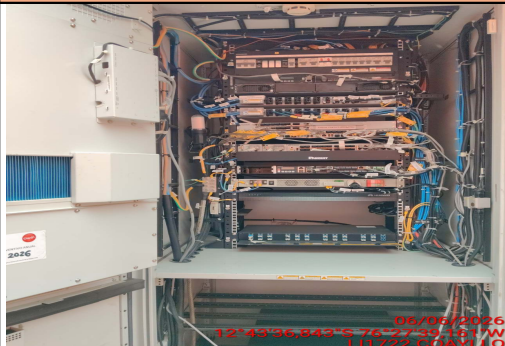
FOTO 1

### LIMPIEZA GABINETE: LIMPIEZA DENTRO, PARTE POSTERIOR, PARTE BAJA Y ENTRE LOS GABINETES

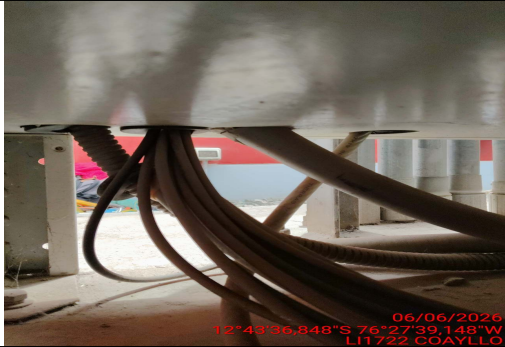
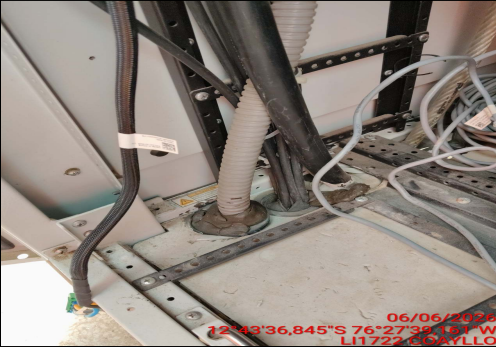
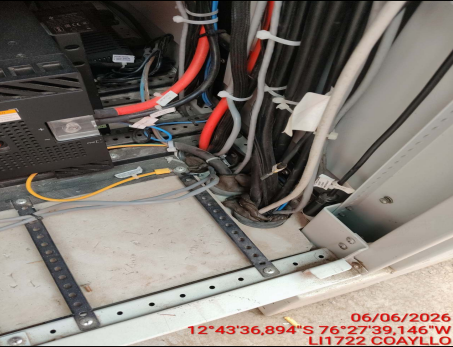
| <b>FOTO 1</b> | <b>FOTO 2</b> | <b>FOTO 3</b> |

| <b>SELLADO: SELLADO DE EQUIPOS Y DUCTOS POR DONDE INGRESAN LOS CABLES AL GABINETE (CON SIKAFLEX)</b> | | |

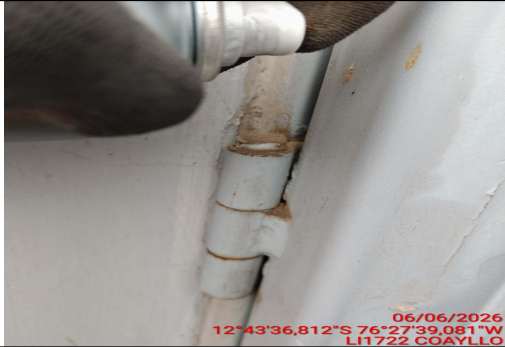
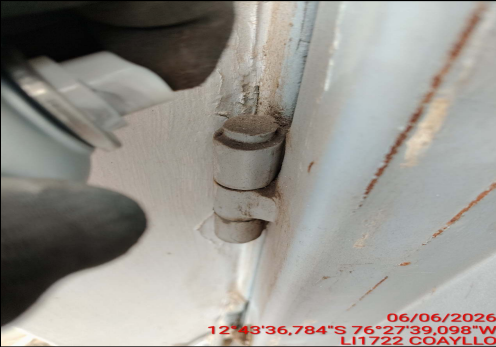
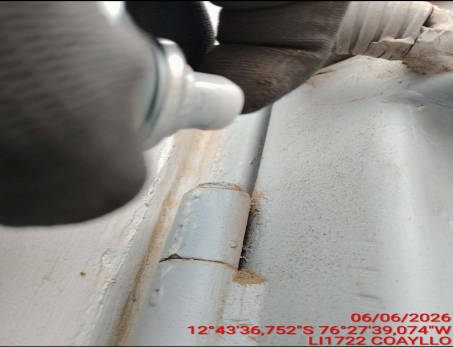
| <b>FOTO 1</b> | <b>FOTO 2</b> | <b>FOTO 3</b> |

| <b>ACEITADO: ACEITADO DE PUERTAS Y CANDADOS</b> | | |

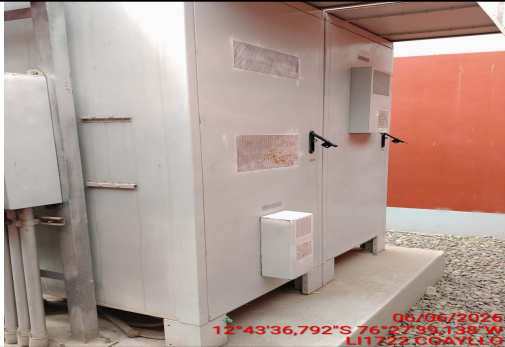
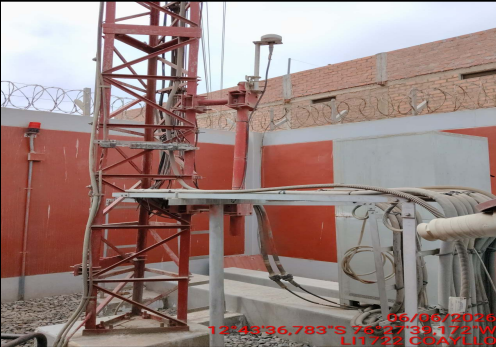
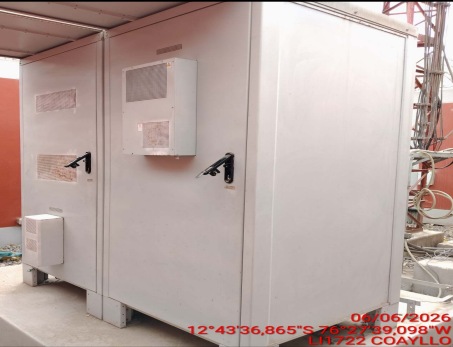
| <b>FOTO 1</b> | <b>FOTO 2</b> | <b>FOTO 3</b> |

| <b>LIMPIEZA INTERIOR: LIMPIEZA INTERIOR DEL SITE / DESMALEZADO</b> | | |

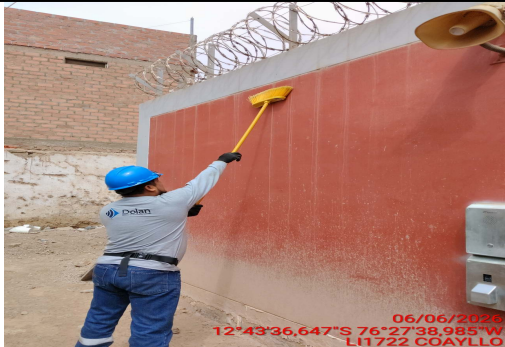
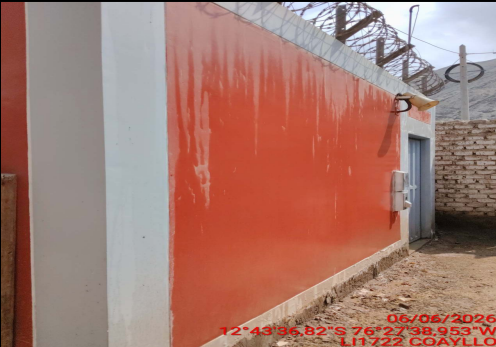
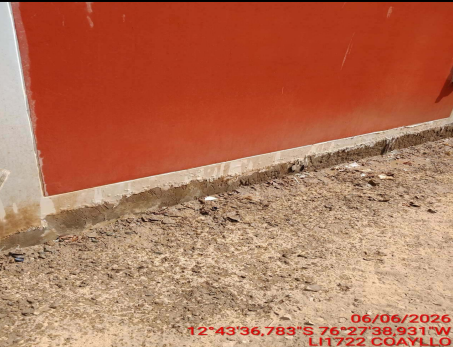
| <b>FOTO 1</b> | <b>FOTO 2</b> | <b>FOTO 3</b> |

| <b>LIMPIEZA EXTERIOR: LIMPIEZA EXTERIOR DEL SITE / DESMALEZADO</b> | | |

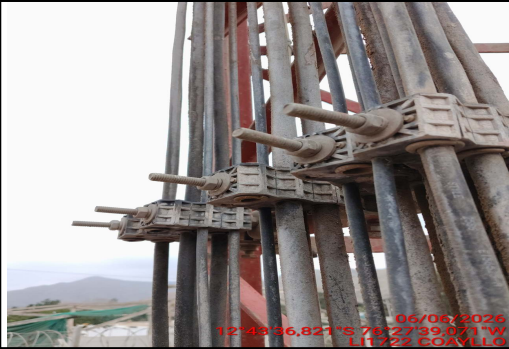
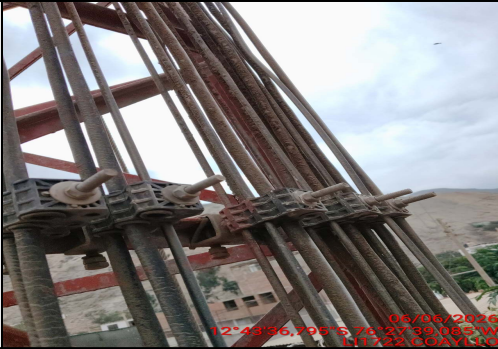
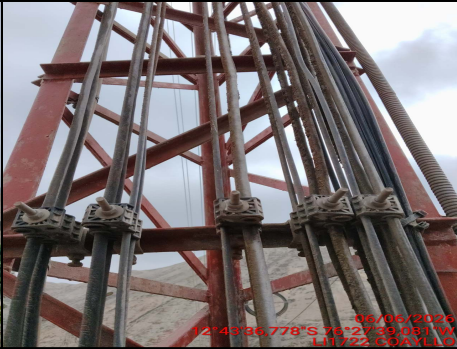
GROUNDING KIT: REVISION DE ATERRAMIENTO DE CABLES IF, FO Y ENERGIZADO DE RRU's

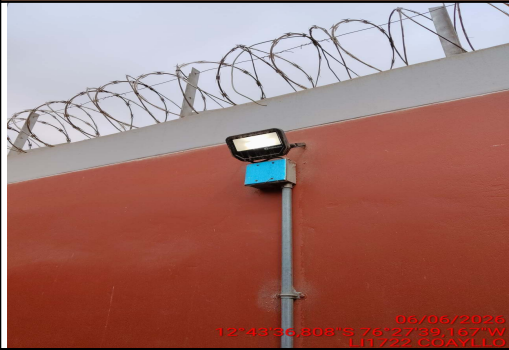
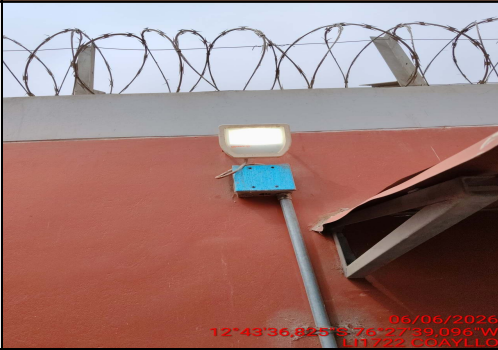
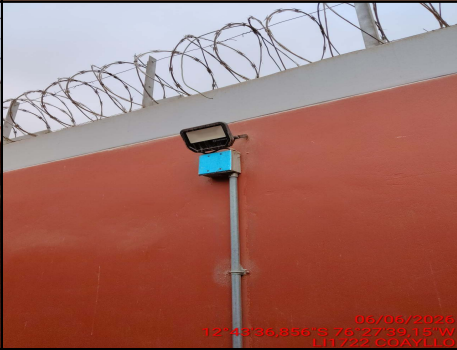
REVISION DEL ESTADO DE LUMINARIA DE EMERGENCIA (LUMINARIA ENCENDIDA Y APAGADA)

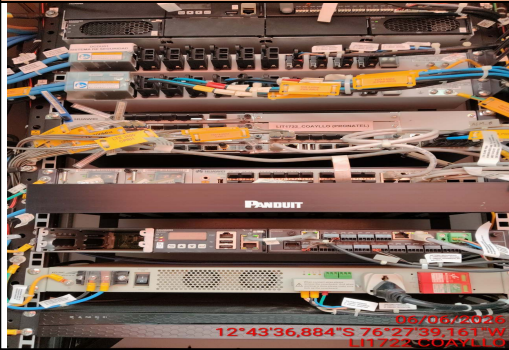
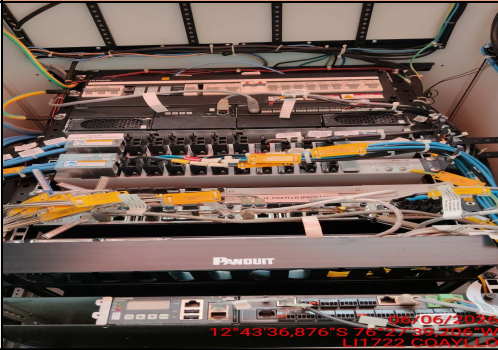
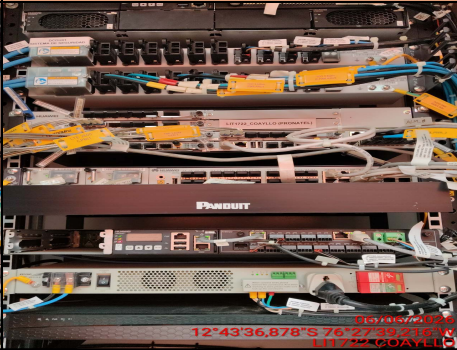
ETIQUETADO DE DATOS, POWER, TIERRA DE IDU Y TIERRA DE BBU CORRECTAMENTE ETIQUETADOS

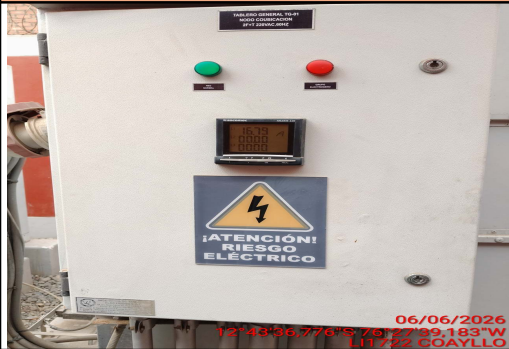
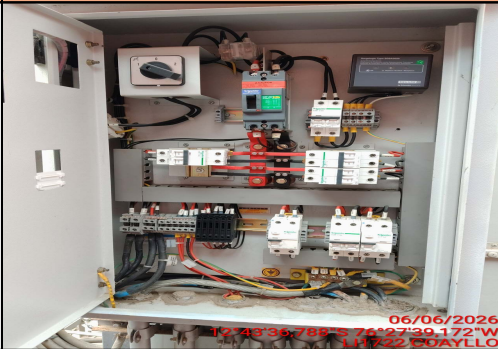
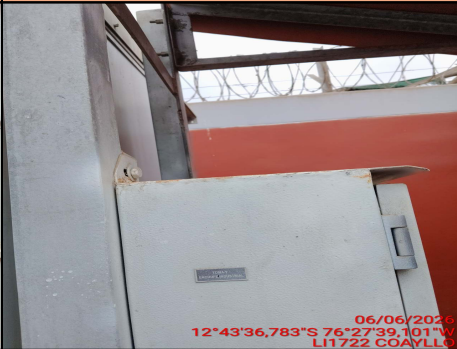
TABLERO PRONATEL: REVISION DEL ESTADO FISICO DE TABLERO (CORROSION / OXIDO)

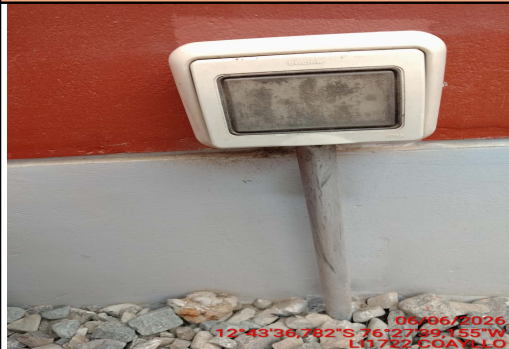
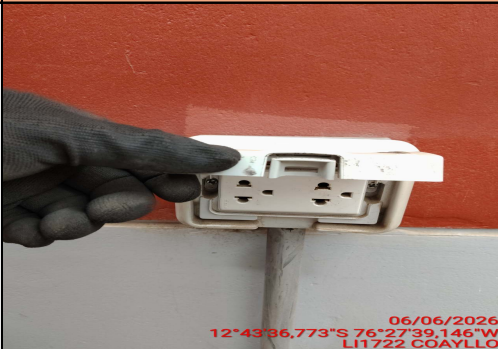
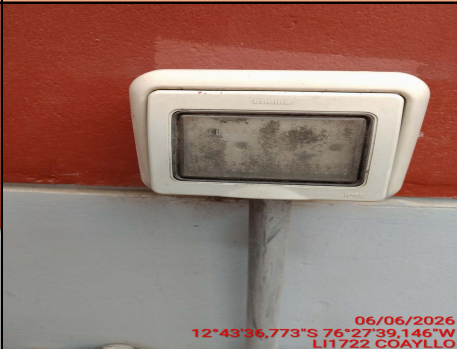
TOMACORRIENTES: REVISION DEL ESTADO FISICO DE TOMACORRIENTES

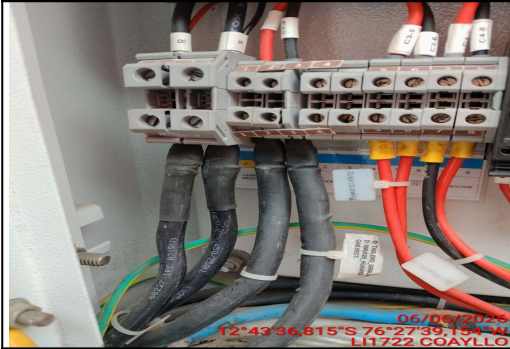
**FOTO 1**

**BORNERAS: DETECCION DE TERMINALES DE CABLES EN TABLERO GENERAL SIN BORNERA**
