## REPORTE FOTOGRÁFICO - Sistema de Seguridad Física Interior

**Nombre de la Estacion:** CANIN  
**Nombre de Localidad:** CHECRAS  
**Fecha:** 05/06/2026 - 05/06/2026  
**Direccion:** CENTRO POBLADO CANIN  
**ID site:** LI5704  
**CRQ:** CRQ00000078781

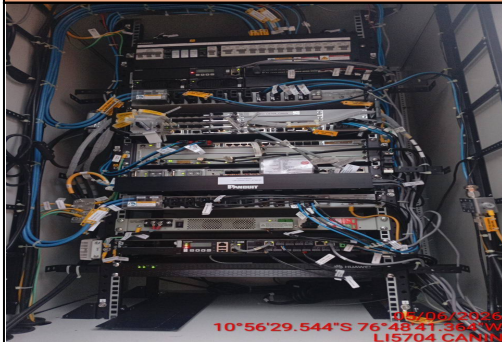
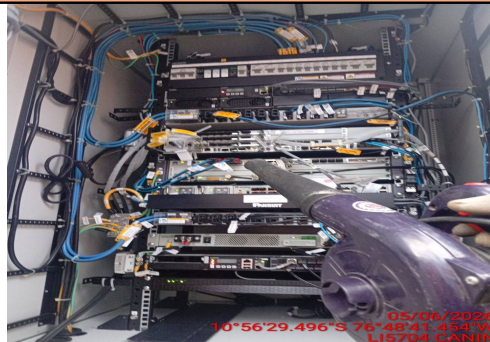
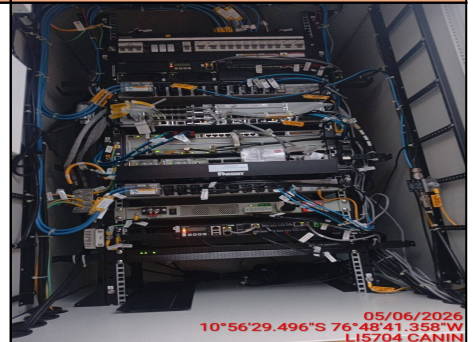
### LIMPIEZA GENERAL DE LOS EQUIPOS DEL SISTEMA

| CHECKLIST - SISTEMA DE SEGURIDAD | | |
|---|---|---|
| Sistema | OK | Limpieza de Componentes y/o equipos en general del Sistema |

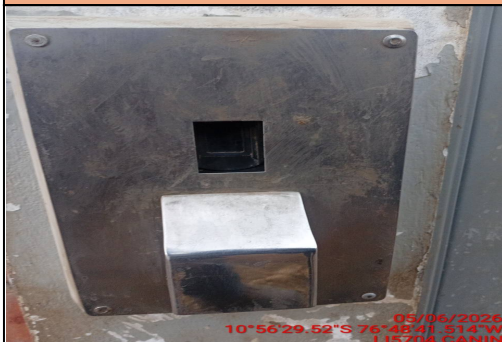
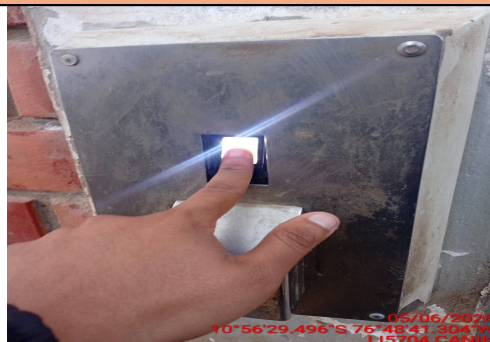
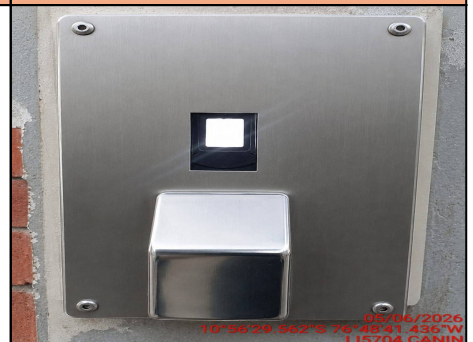
### REVISIÓN DEL BUEN FUNCIONAMIENTO DE LA LECTORA

| CHECKLIST - SISTEMA DE SEGURIDAD | | |
|---|---|---|
| Lector de Huella | OK | Verificar el buen funcionamiento de la lectora |

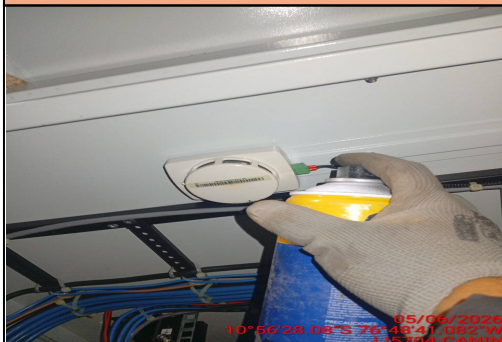
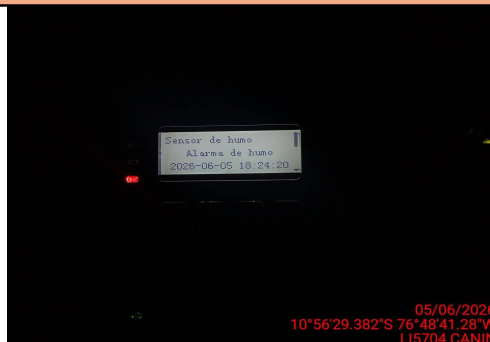
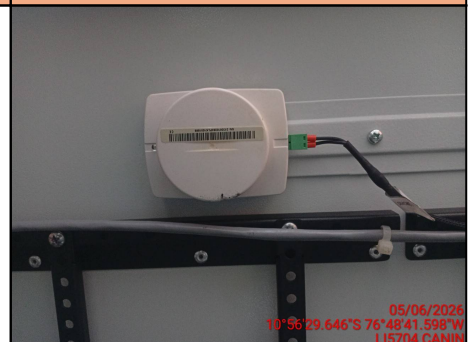
### REVISIÓN DEL FUNCIONAMIENTO DEL SENSOR DE HUMO

| CHECKLIST - SISTEMA DE SEGURIDAD | | |
|---|---|---|
| Sensor de Humo | OK | Revisión estado del sensor de Humo |
| Sensor de Humo | OK | Verificar activación de la sirena y alarma generada en NOC |

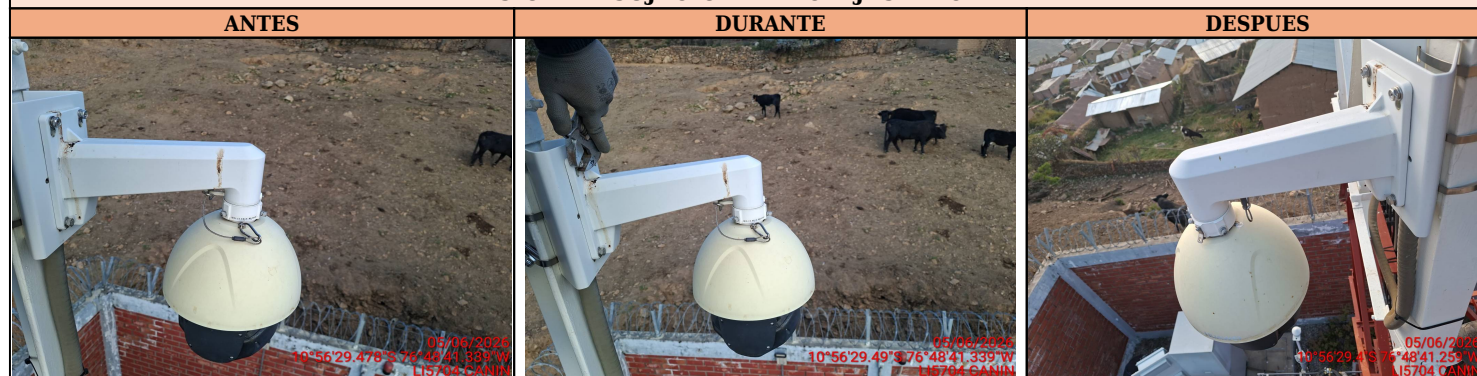
## REVISIÓN DE SUJECCIÓN Y ANCLAJES DE CÁMARA

| CHECKLIST - SISTEMA DE SEGURIDAD | | |
|---|---|---|
| Cámara | OK | Revisión de sujeción y anclajes de la Cámara |

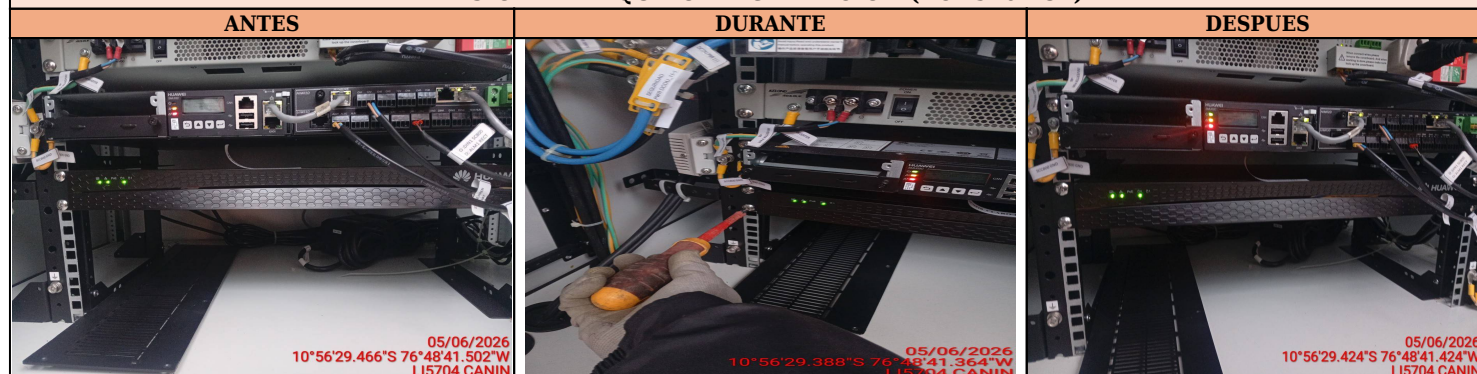
## REVISIÓN DEL EQUIPO DE GRABACIÓN (VCN510 - 8P)

| CHECKLIST - SISTEMA DE SEGURIDAD | | |
|---|---|---|
| Grabador de Video | OK | Verificar grabación local desde el NOC |

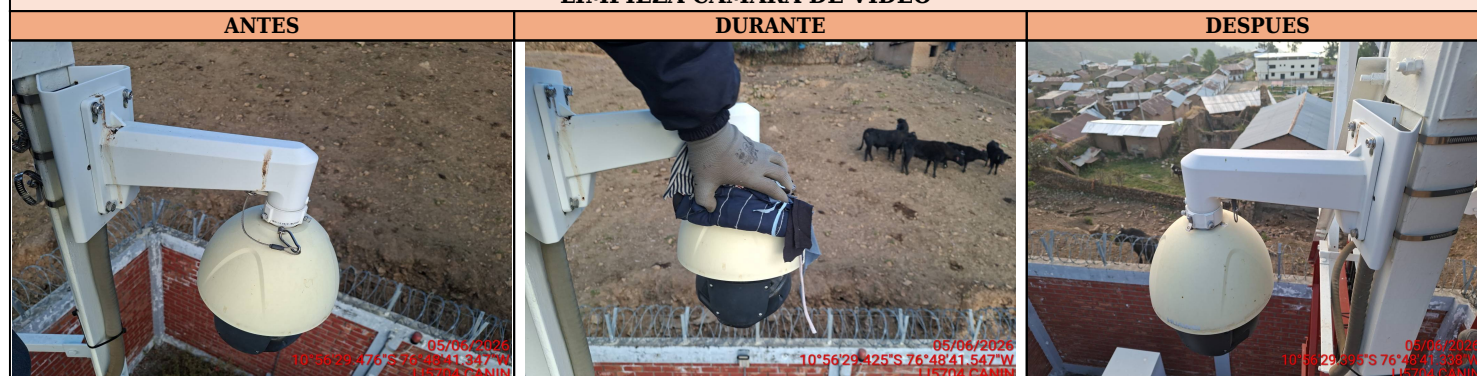
## LIMPIEZA CÁMARA DE VIDEO

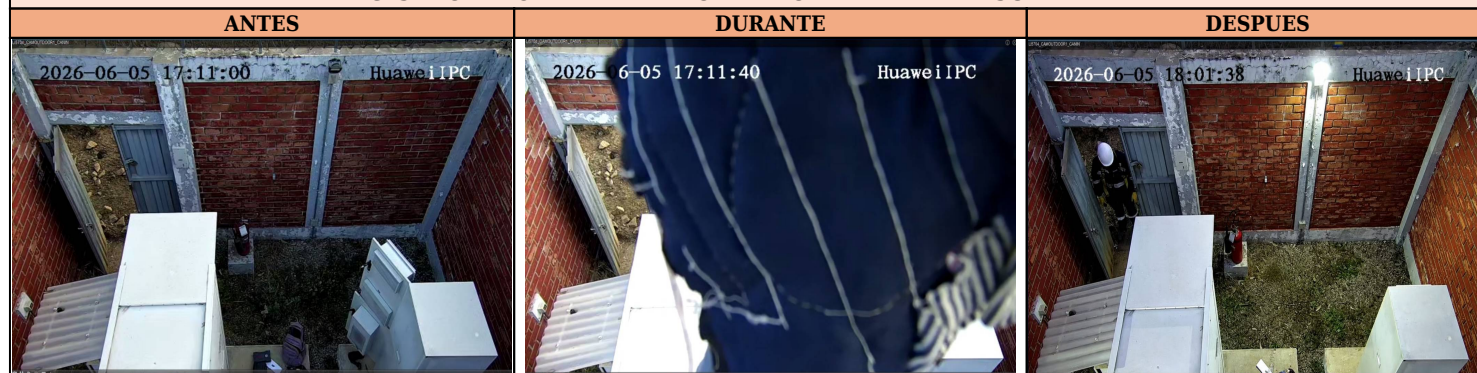
## REGISTRO DE CÁMARA AL MOMENTO DE REALIZAR SU LIMPIEZA

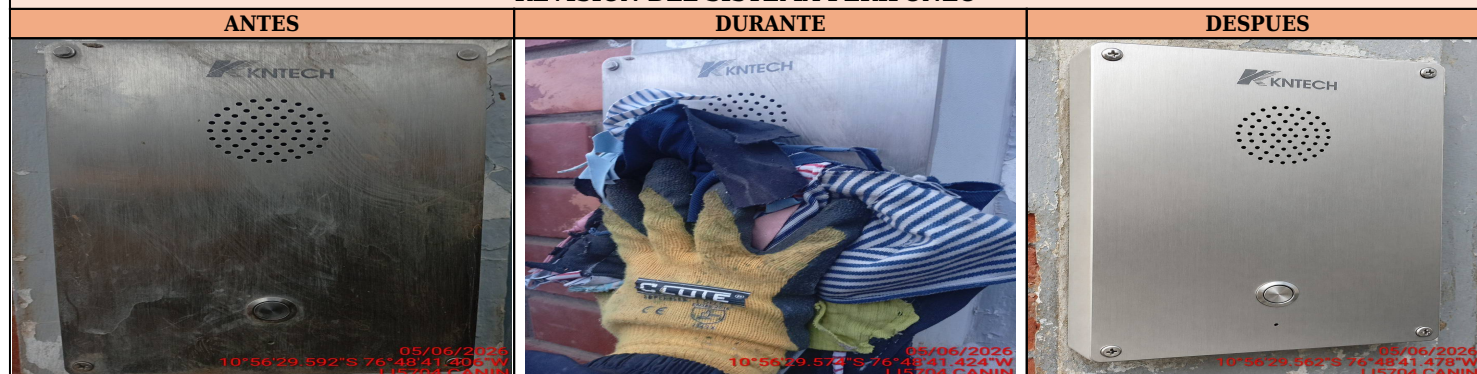
## REVISIÓN DEL SISTEMA PERIFONEO
