## REPORTE FOTOGRÁFICO - Sistema de Climatización A/A

**Nombre de la Estación:** LAS SALINAS  
**Nombre de Localidad:** CHILCA  
**Fecha:** 08/06/2026 - 08/06/2026  
**Dirección:** CP LAS SALINAS  
**ID site:** LI4690  
**CRQ:** CRQ000000081442

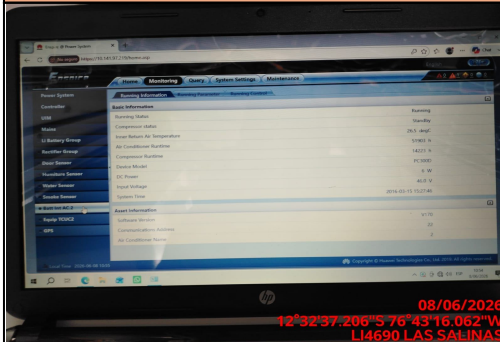
### VERIFICACION DE PARAMETROS DE OPERACION: TEMPERATURA [°C]

#### ANTES

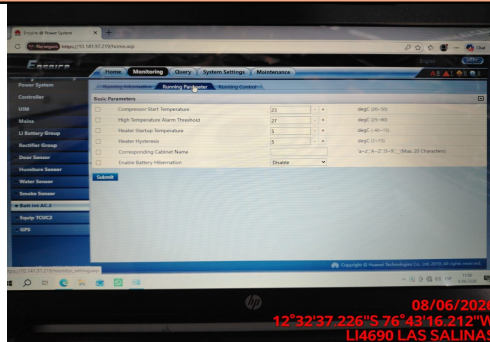
#### DURANTE

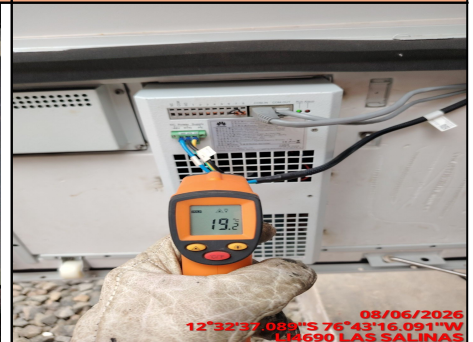
#### DESPUES

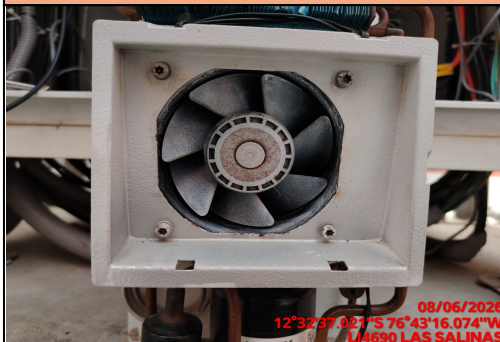
### LIMPIEZA DE MOTOR DEL CONDENSADOR

#### ANTES

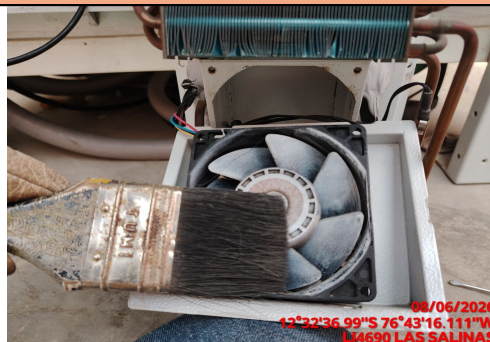
#### DURANTE

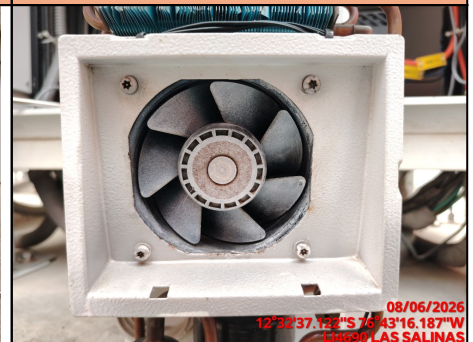
#### DESPUES

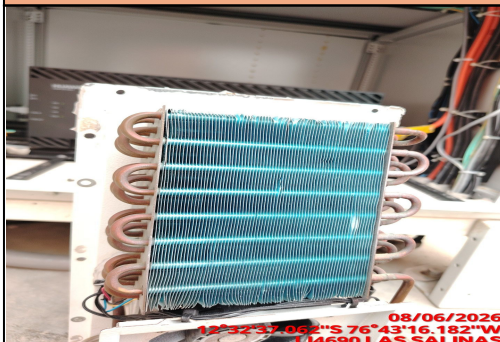
### LIMPIEZA DE SERPENTIN DEL CONDENSADOR

#### ANTES

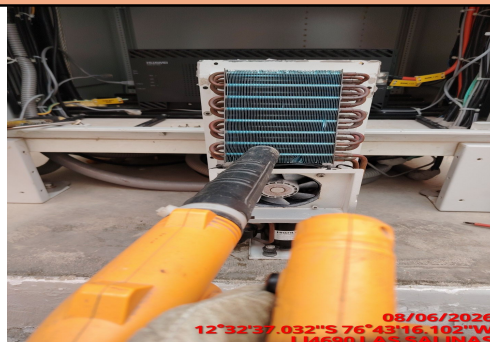
#### DURANTE

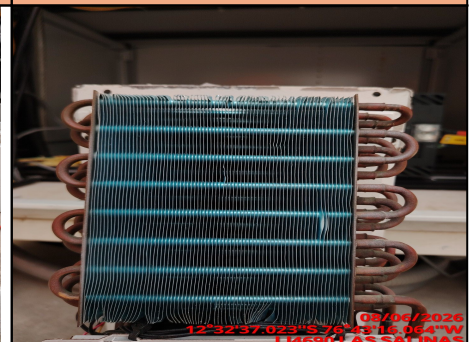
#### DESPUES
