## REPORTE FOTOGRÁFICO - Observaciones Internas

Nombre de la Estacion: LAS SALINAS  
Nombre de Localidad: CHILCA  
Fecha: 08/06/2026 - 08/06/2026  
Direccion: CP LAS SALINAS  
ID site: LI4690  
CRQ: CRQ000000081442

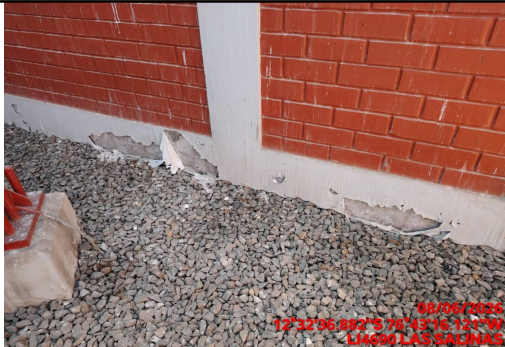
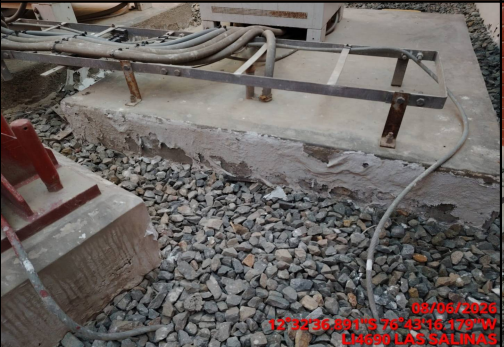
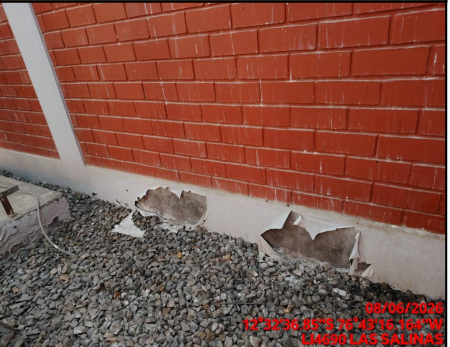
| PAREDES Y COLUMNAS CON FISURAS | | CRITICIDAD | BAJA |
|---|---|---|---|
| PAREDES Y COLUMNAS CON PROBLEMAS DE PINTURA | | CRITICIDAD | MEDIA |

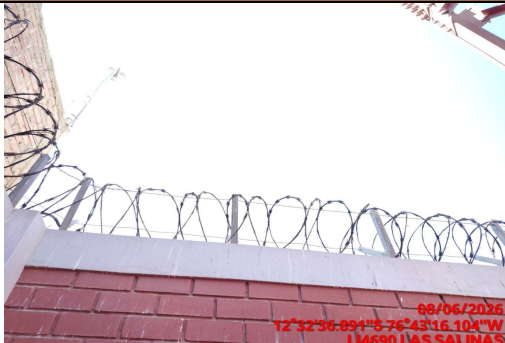
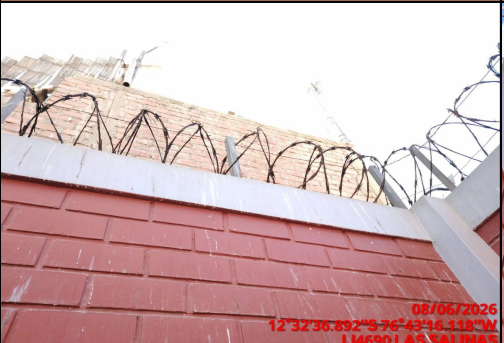
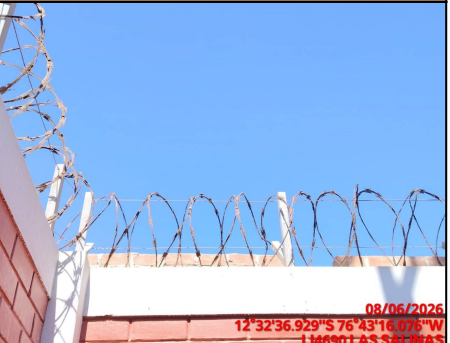
| PAREDES Y COLUMNAS CON FISURAS | | CRITICIDAD | BAJA |
|---|---|---|---|
| CORCERINA OXIDADA | | CRITICIDAD | MEDIA |
