## REPORTE FOTOGRÁFICO - Observaciones Internas

**Nombre de la Estacion:** HUAROS  
**Nombre de Localidad:** HUAROS  
**Fecha:** 09/06/2026 - 09/06/2026  
**Dirección:** CP HUAROS  
**ID site:** LI4330  
**CRQ:** CRQ000000081431

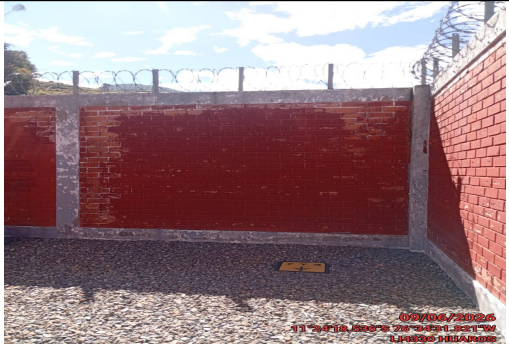
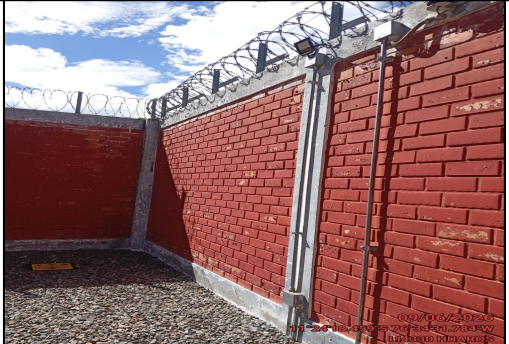
| PAREDES Y COLUMNAS CON FISURAS | | CRITICIDAD | BAJA |

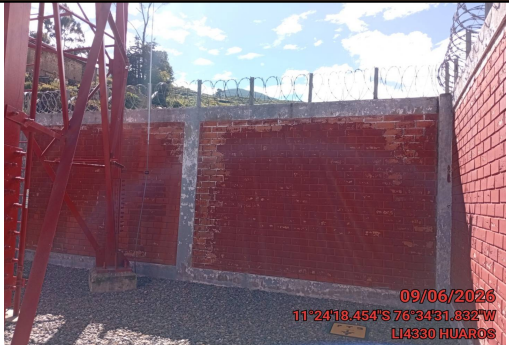
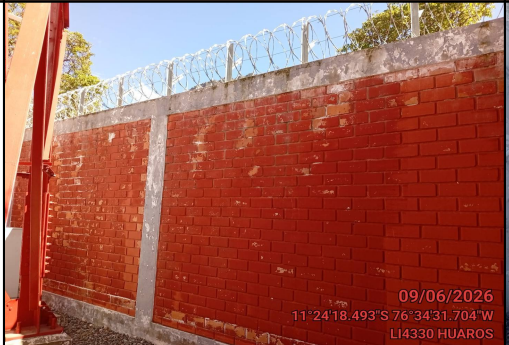
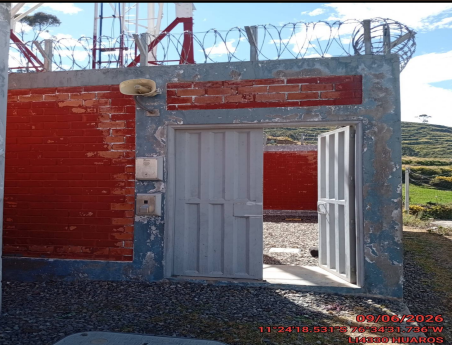
| PAREDES Y COLUMNAS CON FISURAS | | CRITICIDAD | BAJA |
|---|---|---|---|
| PAREDES Y COLUMNAS CON PROBLEMAS DE PINTURA | | CRITICIDAD | MEDIA |

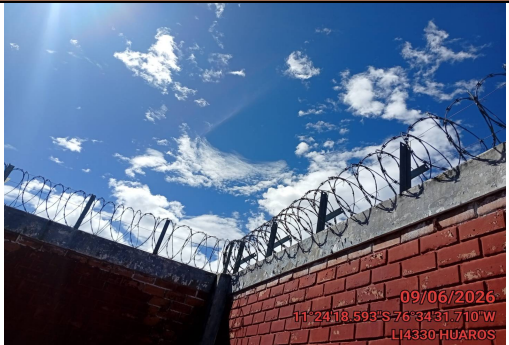
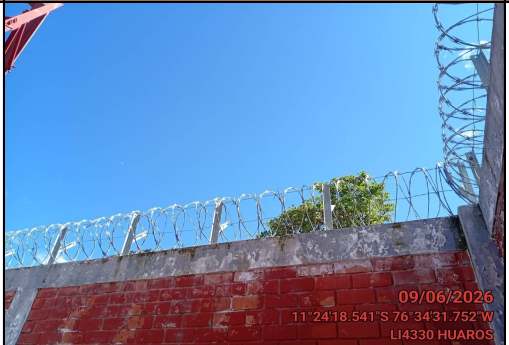
| PAREDES Y COLUMNAS CON FISURAS | | CRITICIDAD | BAJA |
|---|---|---|---|
| CORCERTINA OXIDADA | | CRITICIDAD | BAJA |

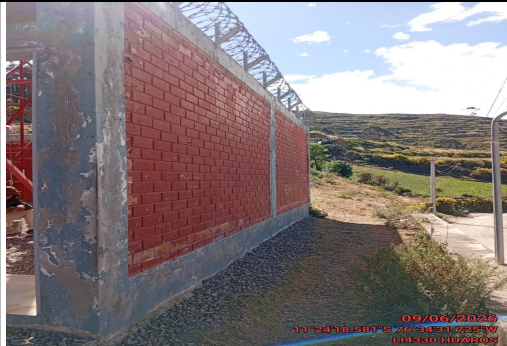
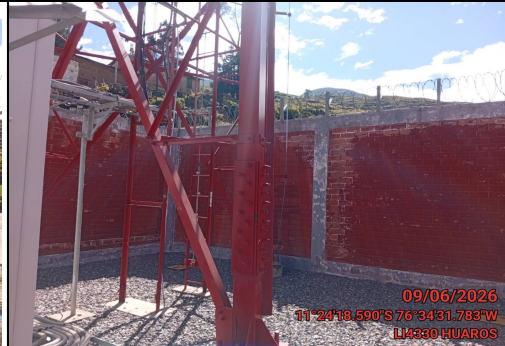
| CONCRETO DESPRENDIDO | | CRITICIDAD | BAJA |

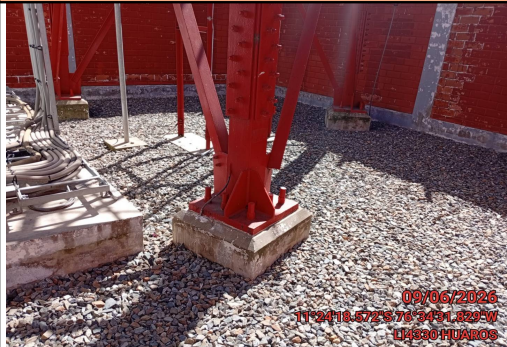
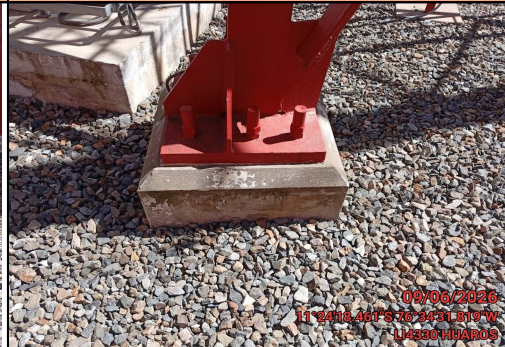
| BASES DE TORRES CON FISURAS | | CRITICIDAD | BAJA |

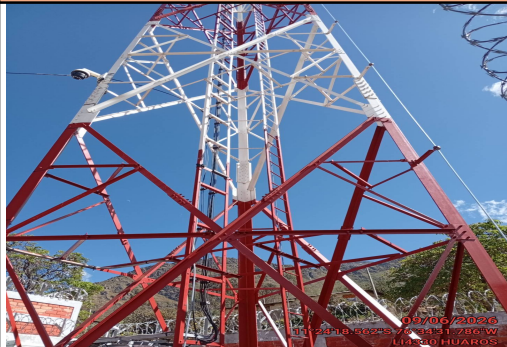
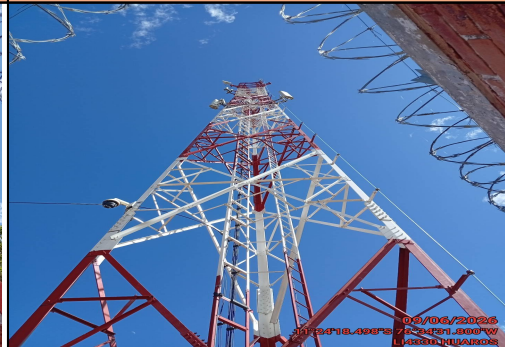
| TORRE OXIDADA | | CRITICIDAD | BAJA |
