## REPORTE FOTOGRÁFICO - Observaciones Internas

**Nombre de la Estacion:** HUACHINGA  
**Nombre de Localidad:** IHUARI  
**Fecha:** 09/06/2026 - 09/06/2026  
**Dirección:** CENTRO POBLADO HUACHINGA  
**ID site:** LI5133  
**CRQ:** CRQ000000081406

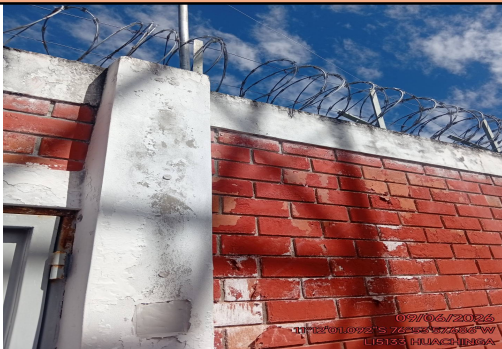
#### FOTO 1

### PAREDES Y COLUMNAS CON PROBLEMAS DE PINTURA

### CRITICIDAD

### MEDIA
