## REPORTE FOTOGRÁFICO - SPD y Tableros Eléctricos

**Nombre de la Estacion:** VIRGEN DEL ROSARIO  
**Nombre de Localidad:** SUPE  
**Fecha:** 09/06/2026 - 09/06/2026  
**Dirección:** CP VIRGEN DEL ROSARIO  
**ID site:** LI3921  
**CRQ:** CRQ000000081407

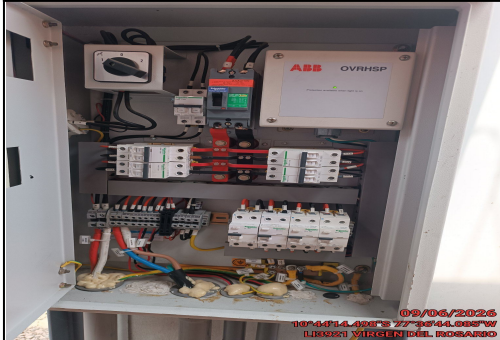
#### ANTES

### VERIFICACIÓN DE PARÁMETRO DE OPERACIÓN : VOLTAJE(V)

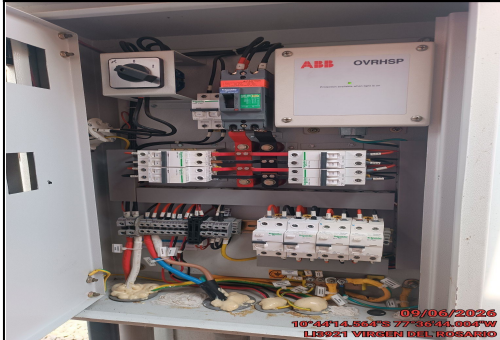
#### ANTES

### LIMPIEZA TÉCNICA DE COMPONENTES

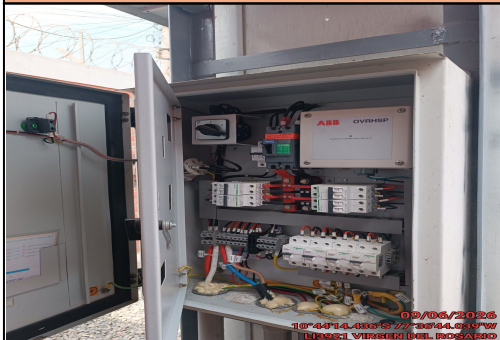
#### ANTES

### AJUSTE DE CONEXIONADO Y ACTUALIZACION DE SEÑALIZADO
