## REPORTE FOTOGRÁFICO - Sistema de Seguridad Física Interior

**Nombre de la Estación:** VIRGEN DEL ROSARIO  
**Nombre de Localidad:** SUPE  
**Fecha:** 09/06/2026 - 09/06/2026  
**Dirección:** CP VIRGEN DEL ROSARIO  
**ID site:** LI3921  
**CRQ:** CRQ000000000000

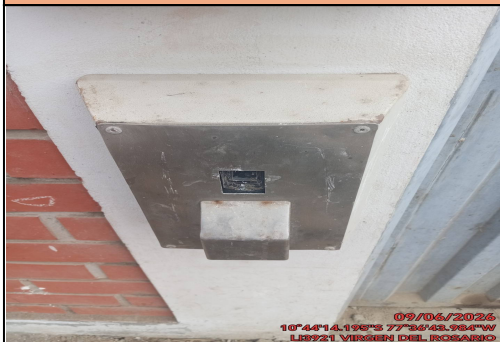
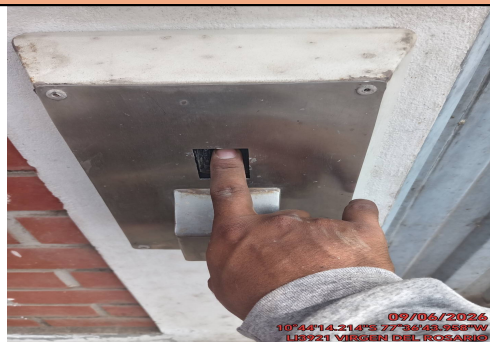
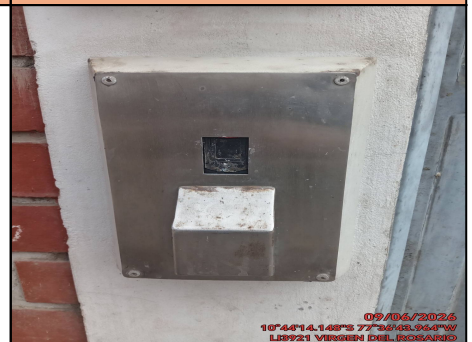
### REVISIÓN DEL BUEN FUNCIONAMIENTO DE LA LECTORA

| CHECKLIST - SISTEMA DE SEGURIDAD | | |
|---|---|---|
| Lector de Huella | OK | Verificar el buen funcionamiento de la lectora |

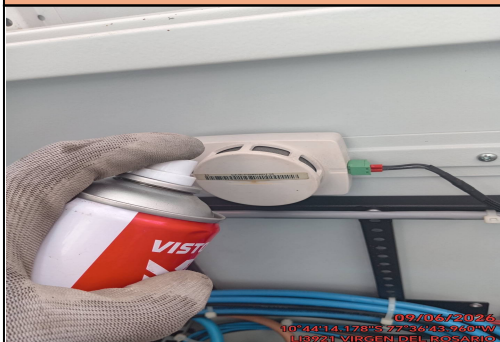
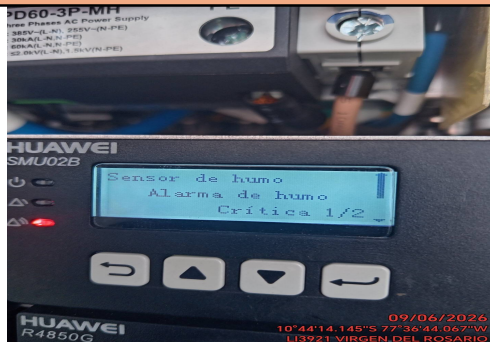
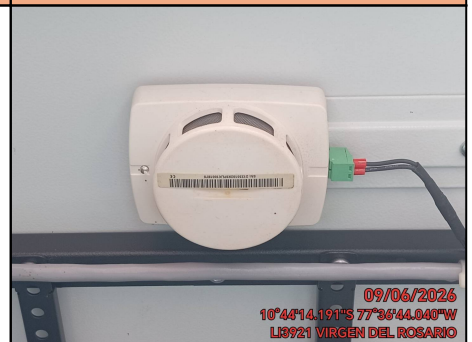
### REVISIÓN DEL FUNCIONAMIENTO DEL SENSOR DE HUMO

| CHECKLIST - SISTEMA DE SEGURIDAD | | |
|---|---|---|
| Sensor de Humo | OK | Revisión estado del sensor de Humo |

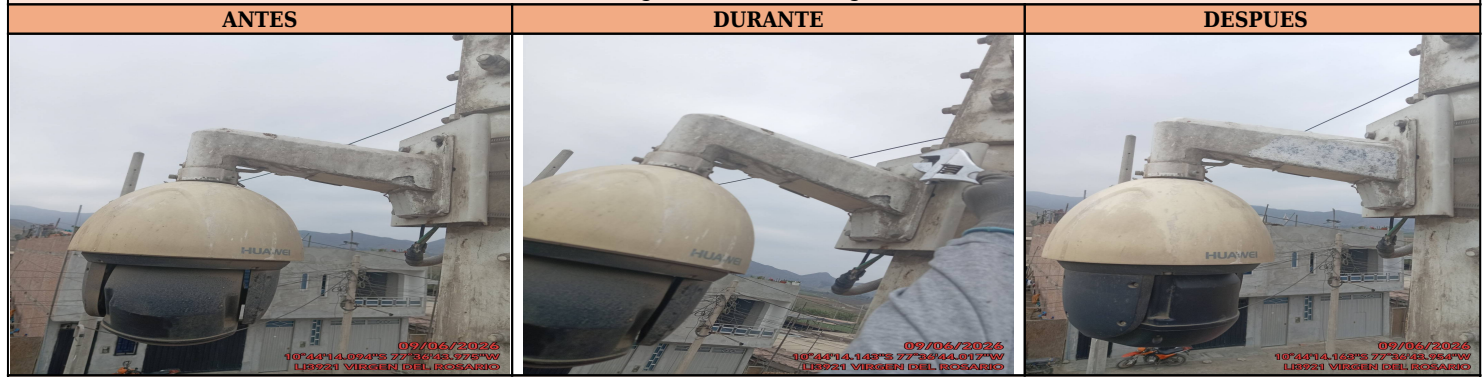
## REVISIÓN DE SUJECCIÓN Y ANCLAJES DE CÁMARA

| CHECKLIST - SISTEMA DE SEGURIDAD | | |
|---|---|---|
| Cámara | OK | Revisión de sujeción y anclajes de la Cámara |

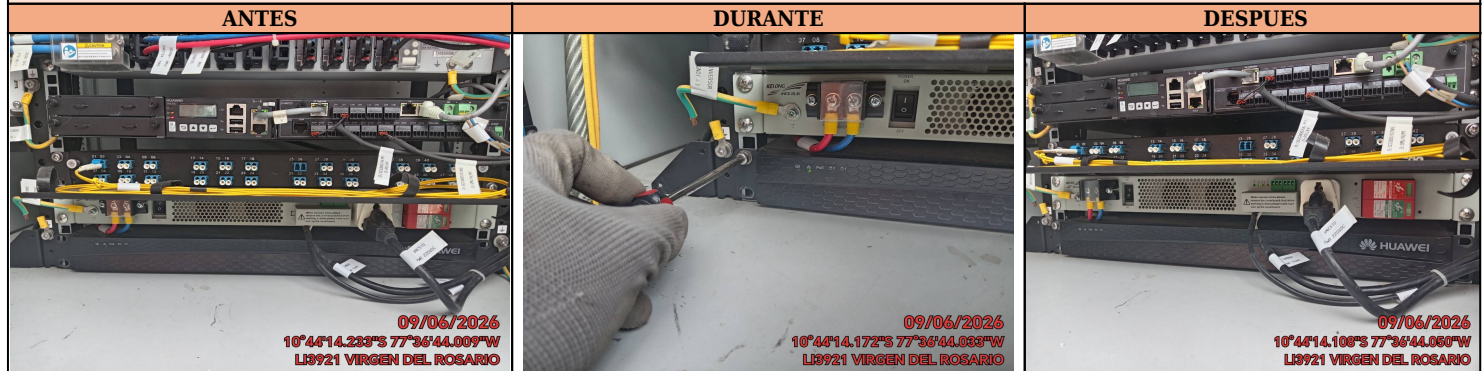
## REVISIÓN DEL EQUIPO DE GRABACIÓN (VCN510 - 8P)

| CHECKLIST - SISTEMA DE SEGURIDAD | | |
|---|---|---|
| Grabador de Video | OK | Verificar grabación local desde el NOC |
