## REPORTE FOTOGRÁFICO - Sistema de Seguridad Física Interior

Nombre de la Estacion: CHICLA  
Nombre de Localidad: CHICLA  
Fecha: 09/06/2026 - 09/06/2026  
Direccion: CP CHICLA  
ID site: LI5172  
CRQ: CRQ00000081432

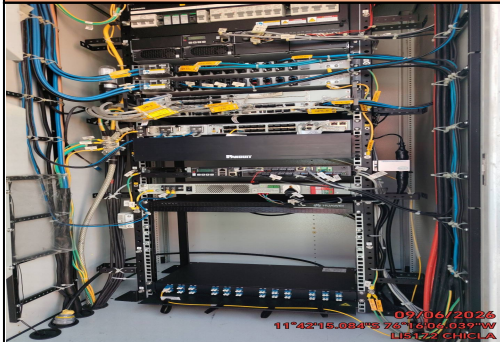
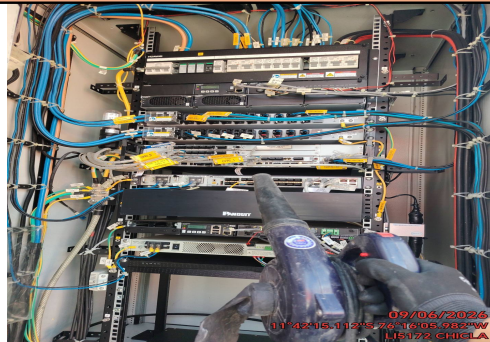
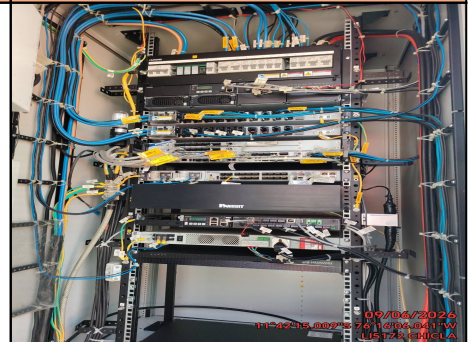
### LIMPIEZA GENERAL DE LOS EQUIPOS DEL SISTEMA

| CHECKLIST - SISTEMA DE SEGURIDAD | | |
|---|---|---|
| Sistema | OK | Limpieza de Componentes y/o equipos en general del Sistema |

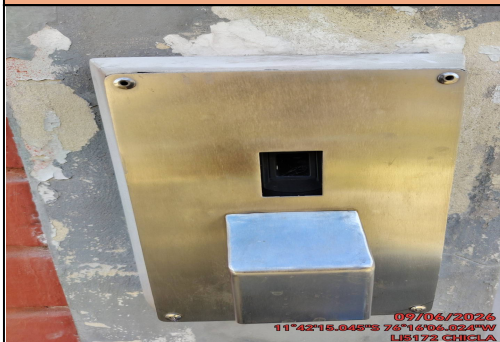
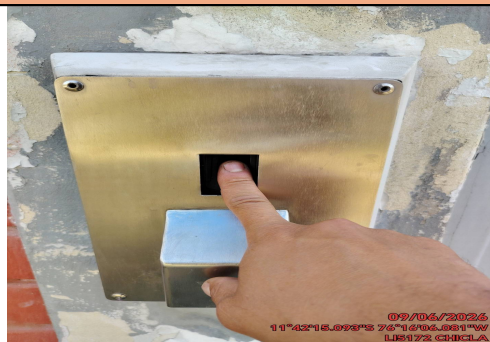
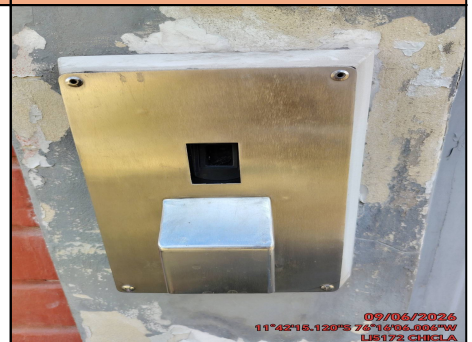
### REVISIÓN DEL BUEN FUNCIONAMIENTO DE LA LECTORA

| CHECKLIST - SISTEMA DE SEGURIDAD | | |
|---|---|---|
| Lector de Huella | OK | Verificar el buen funcionamiento de la lectora |

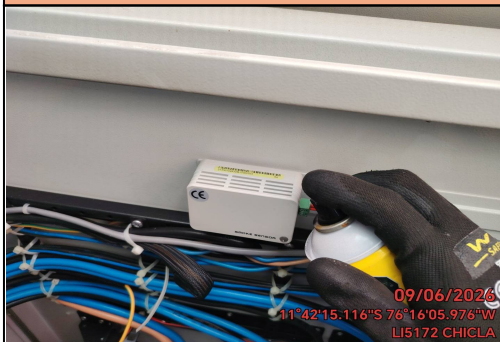
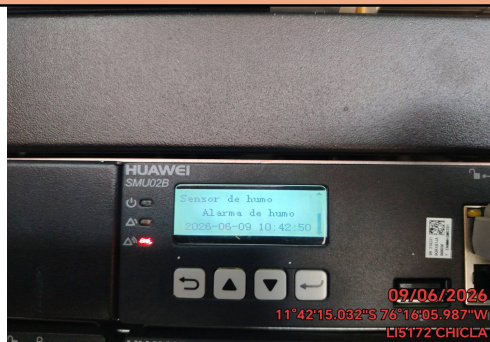
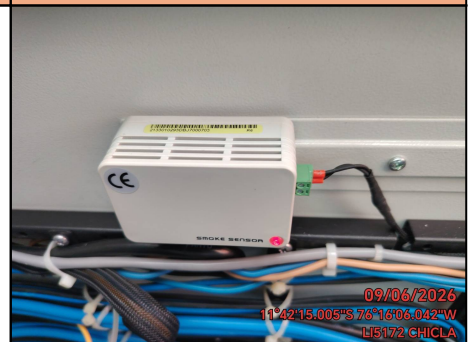
### REVISIÓN DEL FUNCIONAMIENTO DEL SENSOR DE HUMO

| CHECKLIST - SISTEMA DE SEGURIDAD | | |
|---|---|---|
| Sensor de Humo | OK | Revisión estado del sensor de Humo |

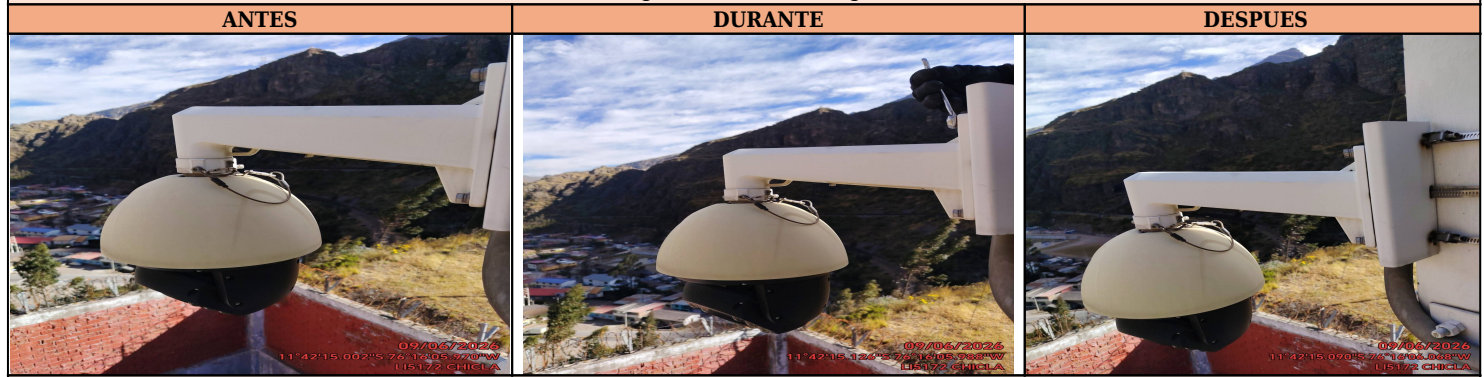
## REVISIÓN DE SUJECCIÓN Y ANCLAJES DE CÁMARA

| CHECKLIST - SISTEMA DE SEGURIDAD | | |
|---|---|---|
| Cámara | OK | Revisión de sujeción y anclajes de la Cámara |

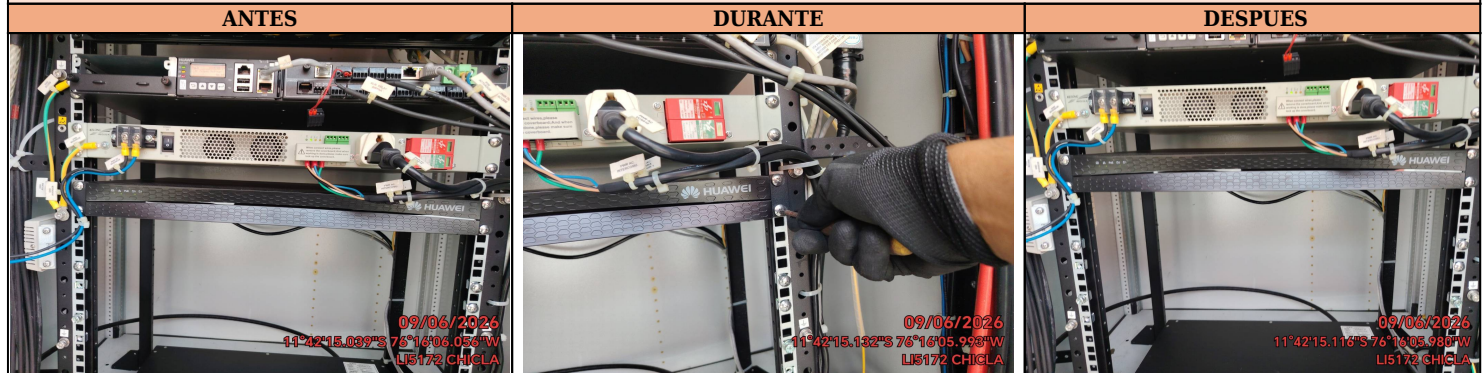
## REVISIÓN DEL EQUIPO DE GRABACIÓN (VCN510 - 8P)

| CHECKLIST - SISTEMA DE SEGURIDAD | | |
|---|---|---|
| Grabador de Video | OK | Verificar grabación local desde el NOC |

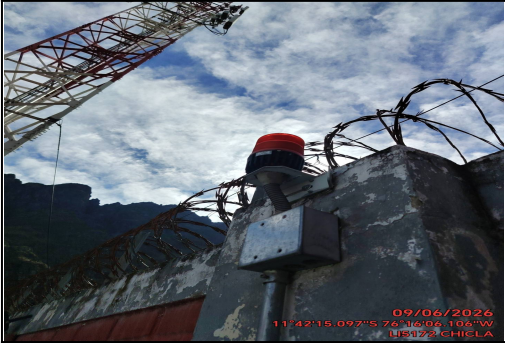
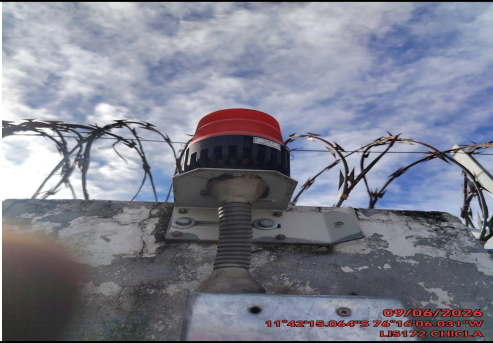
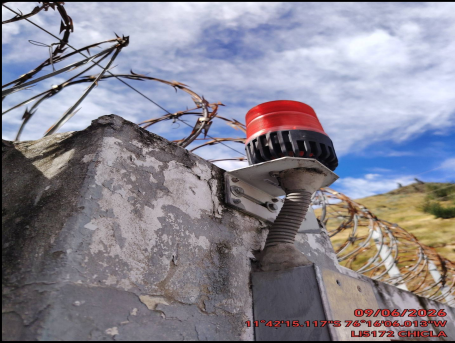
| CHECKLIST - SISTEMA DE SEGURIDAD | | |
|---|---|---|
| Sensor de Humo | OK | Verificar activación de la sirena y alarma generada en NOC |

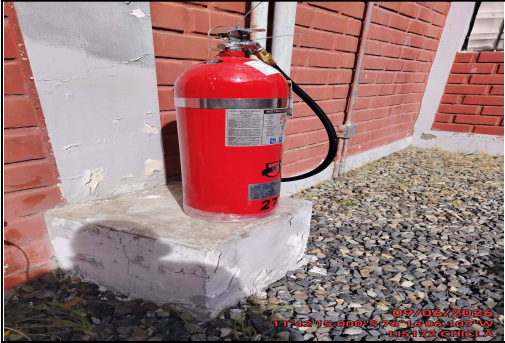
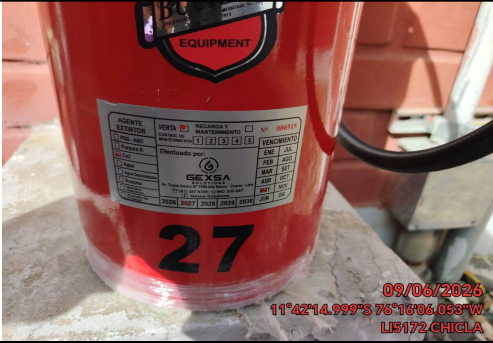
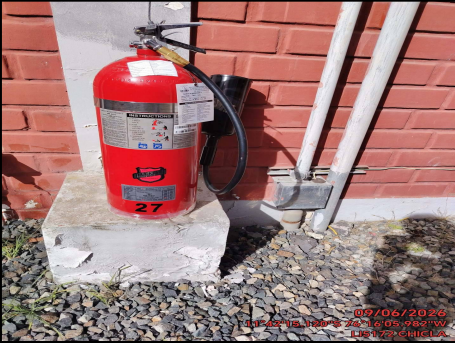
| CHECKLIST - SISTEMA DE SEGURIDAD | | |
|---|---|---|
| Extintor | OK | Verificar estado y Fecha de caducidad del Extintor |

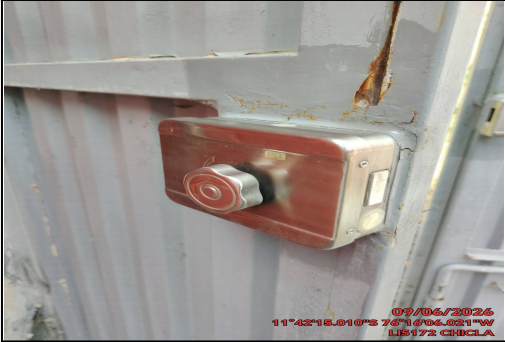
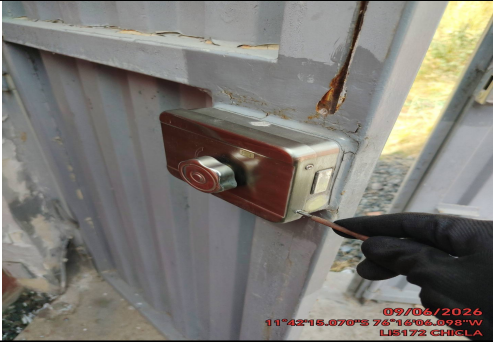
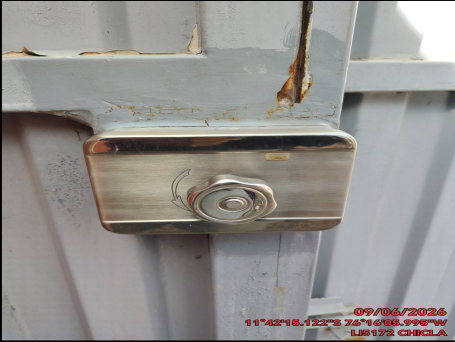
| CHECKLIST - SISTEMA DE SEGURIDAD | | |
|---|---|---|
| Chapa Eléctrica | OK | Verificar Apertura de puerta (remoto y presencial) |
