## REPORTE FOTOGRÁFICO - Sistema de Seguridad Física Interior

Nombre de la Estacion: HUAROS  
Nombre de Localidad: HUAROS  
Fecha: 09/06/2026 - 09/06/2026  
Direccion: CP HUAROS  
ID site: LI4330  
CRQ: CRQ00000081431

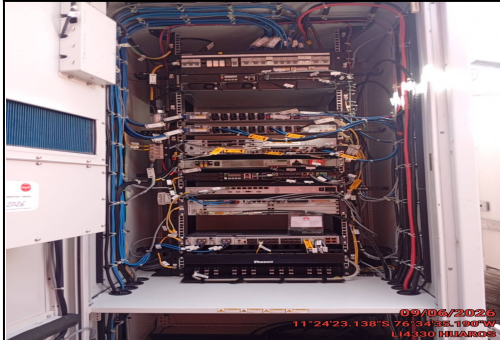
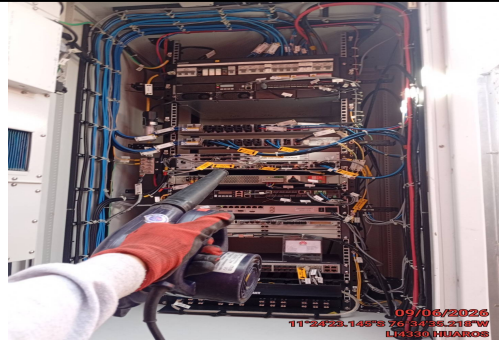
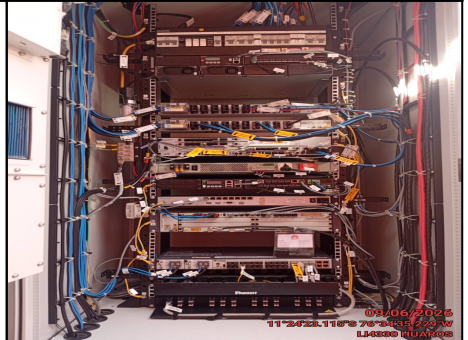
### LIMPIEZA GENERAL DE LOS EQUIPOS DEL SISTEMA

| CHECKLIST - SISTEMA DE SEGURIDAD | | |
|---|---|---|
| Sistema | OK | Limpieza de Componentes y/o equipos en general del Sistema |

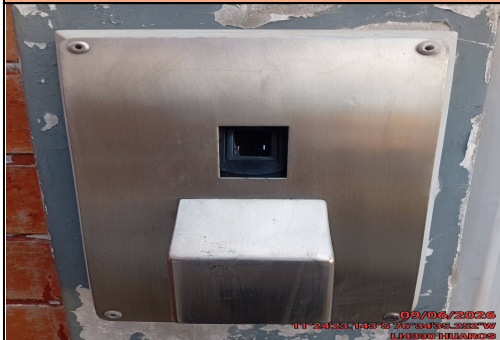
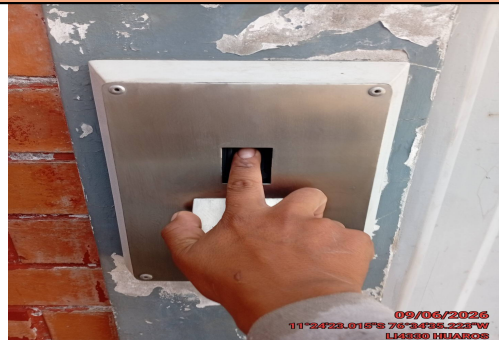
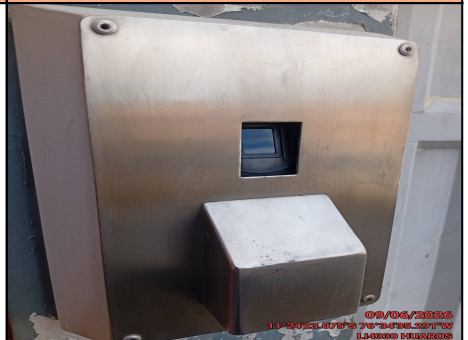
### REVISIÓN DEL BUEN FUNCIONAMIENTO DE LA LECTORA

| CHECKLIST - SISTEMA DE SEGURIDAD | | |
|---|---|---|
| Lector de Huella | OK | Verificar el buen funcionamiento de la lectora |

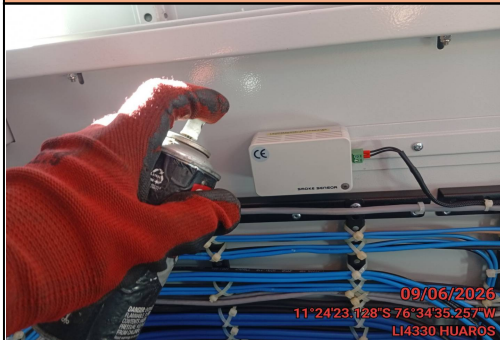
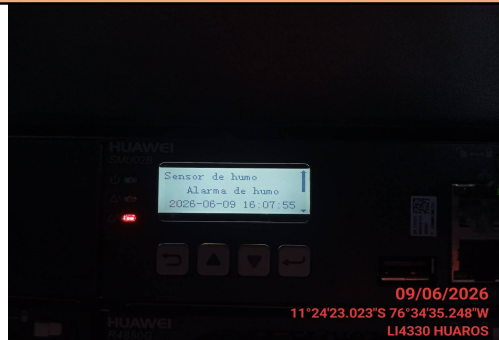
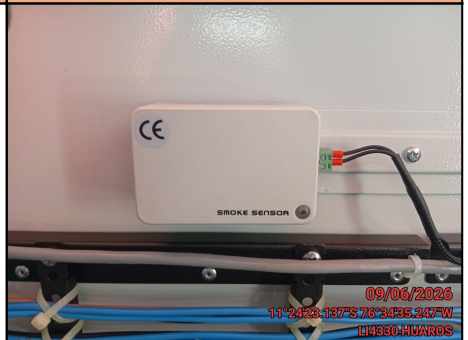
### REVISIÓN DEL FUNCIONAMIENTO DEL SENSOR DE HUMO

| CHECKLIST - SISTEMA DE SEGURIDAD | | |
|---|---|---|
| Sensor de Humo | OK | Revisión estado del sensor de Humo |
| Sensor de Humo | OK | Verificar activación de la sirena y alarma generada en NOC |

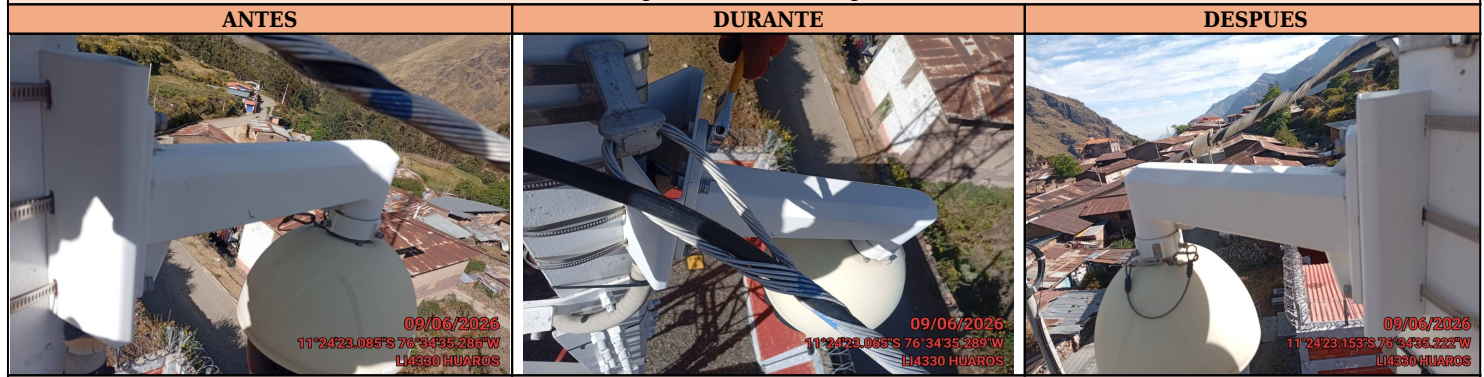
## REVISIÓN DE SUJECCIÓN Y ANCLAJES DE CÁMARA

| CHECKLIST - SISTEMA DE SEGURIDAD | | |
|---|---|---|
| Cámara | OK | Revisión de sujeción y anclajes de la Cámara |

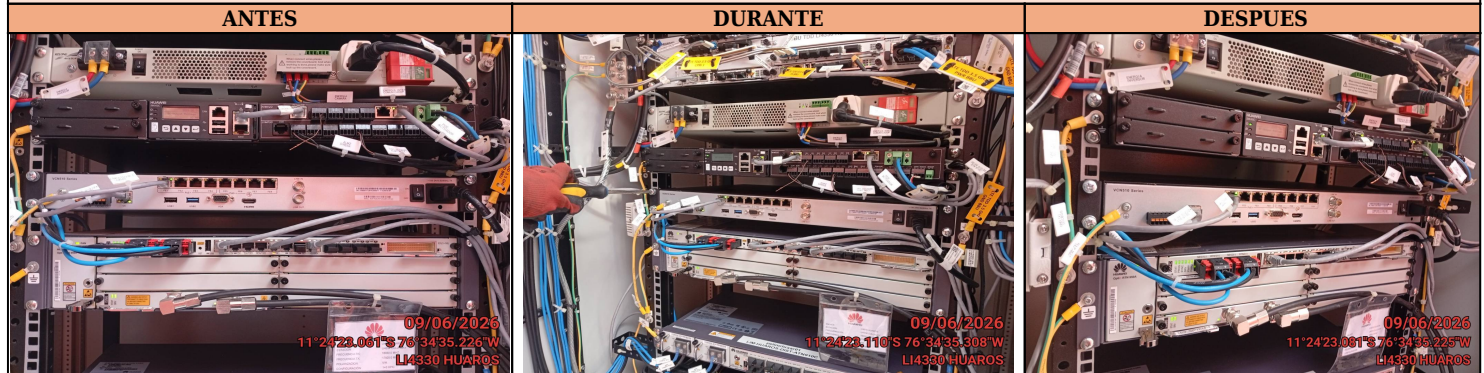
## REVISIÓN DEL EQUIPO DE GRABACIÓN (VCN510 - 8P)

| CHECKLIST - SISTEMA DE SEGURIDAD | | |
|---|---|---|
| Grabador de Video | OK | Verificar grabación local desde el NOC |
