## REPORTE FOTOGRÁFICO - Observaciones Internas

**Nombre de la Estacion:** CHICLA  
**Nombre de Localidad:** CHICLA  
**Fecha:** 09/06/2026 - 09/06/2026  
**Dirección:** CP CHICLA  
**ID site:** LI5172  
**CRQ:** CRQ000000081432

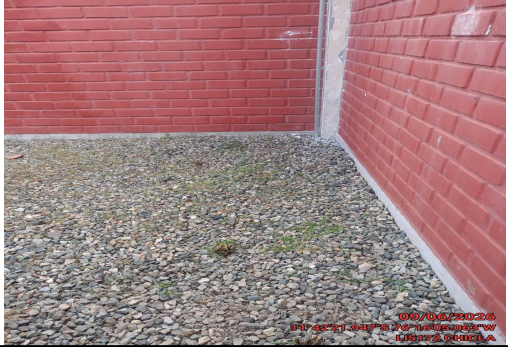
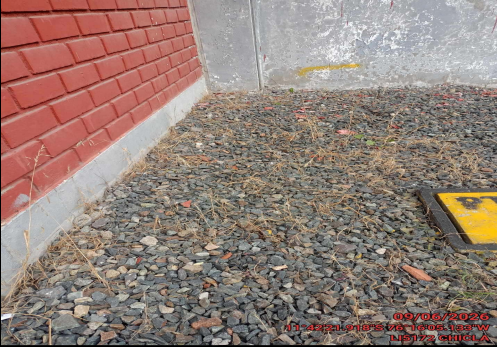
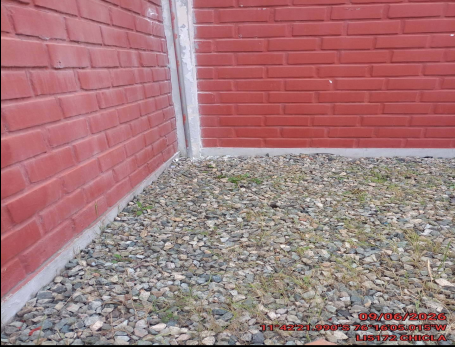
| CONCRETO DESPRENDIDO | | CRITICIDAD | BAJA |

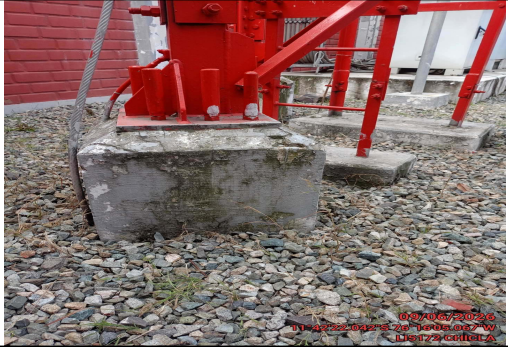
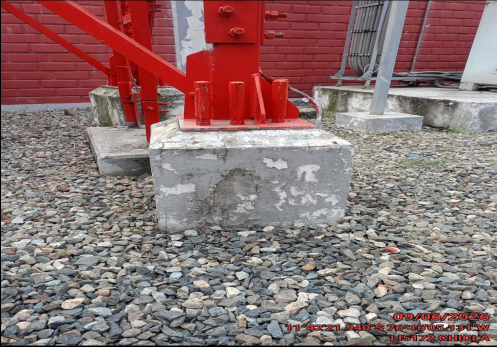
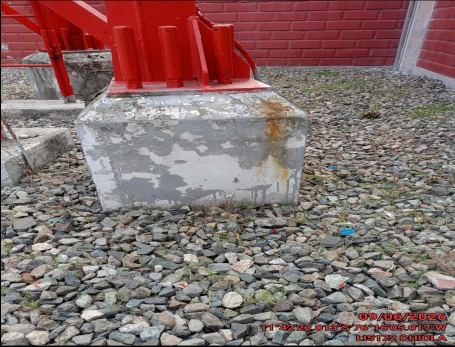
| BASES DE TORRES CON FISURAS | | CRITICIDAD | BAJA |

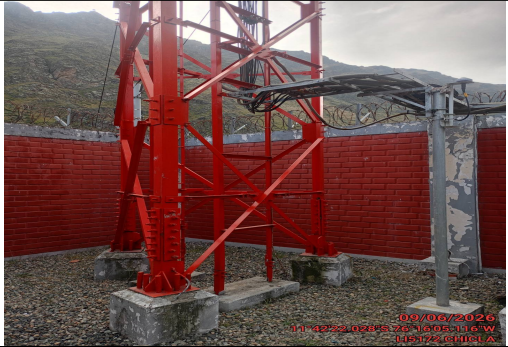
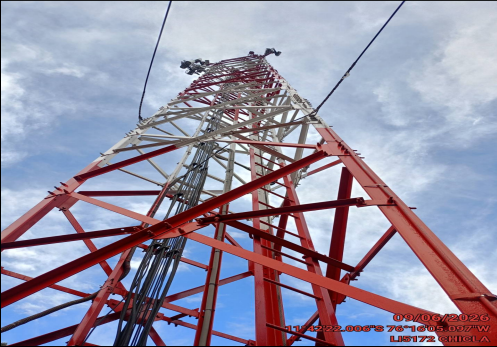
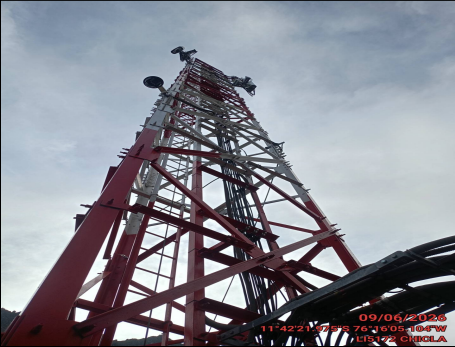
| TORRE OXIDADA | | CRITICIDAD | BAJA |
